**INFORME DE VERIFICACIÓN DE ANCLAJES**

| ÁREA PRODUCCIÓN | Volcan Auca Mahida | |
| POZO | LAM-X9 | |
| TENSIÓN MAX APLICADA | 7.400,00 | |

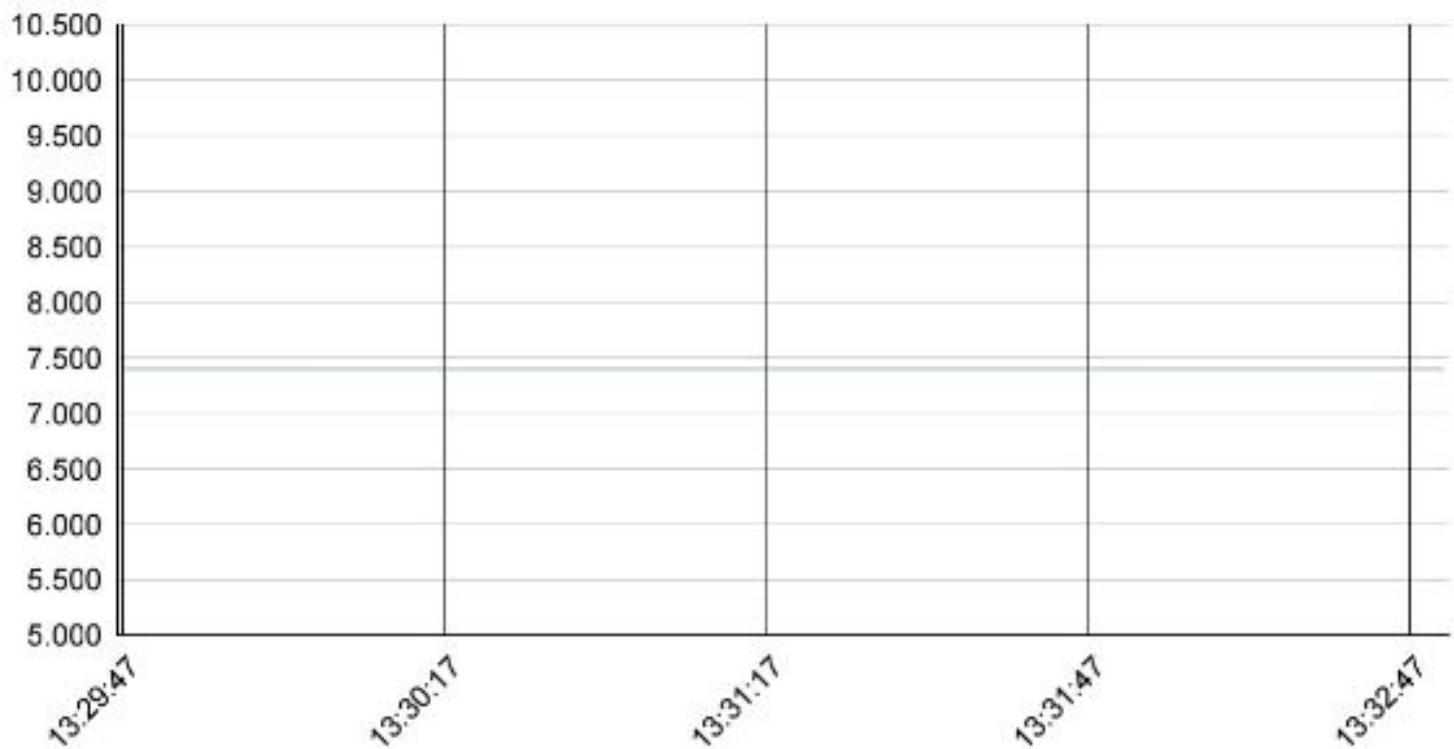
| Nº Anclaje | Orientación | Zona | Dist. Boca de Pozo | Long Inicial | Long Final | Resultado | Tipo |
|---|---|---|---|---|---|---|---|
| 1 | NO | D | 27,00 | 25,00 | 35,00 | Apto | PRUEBA |

APROBADO

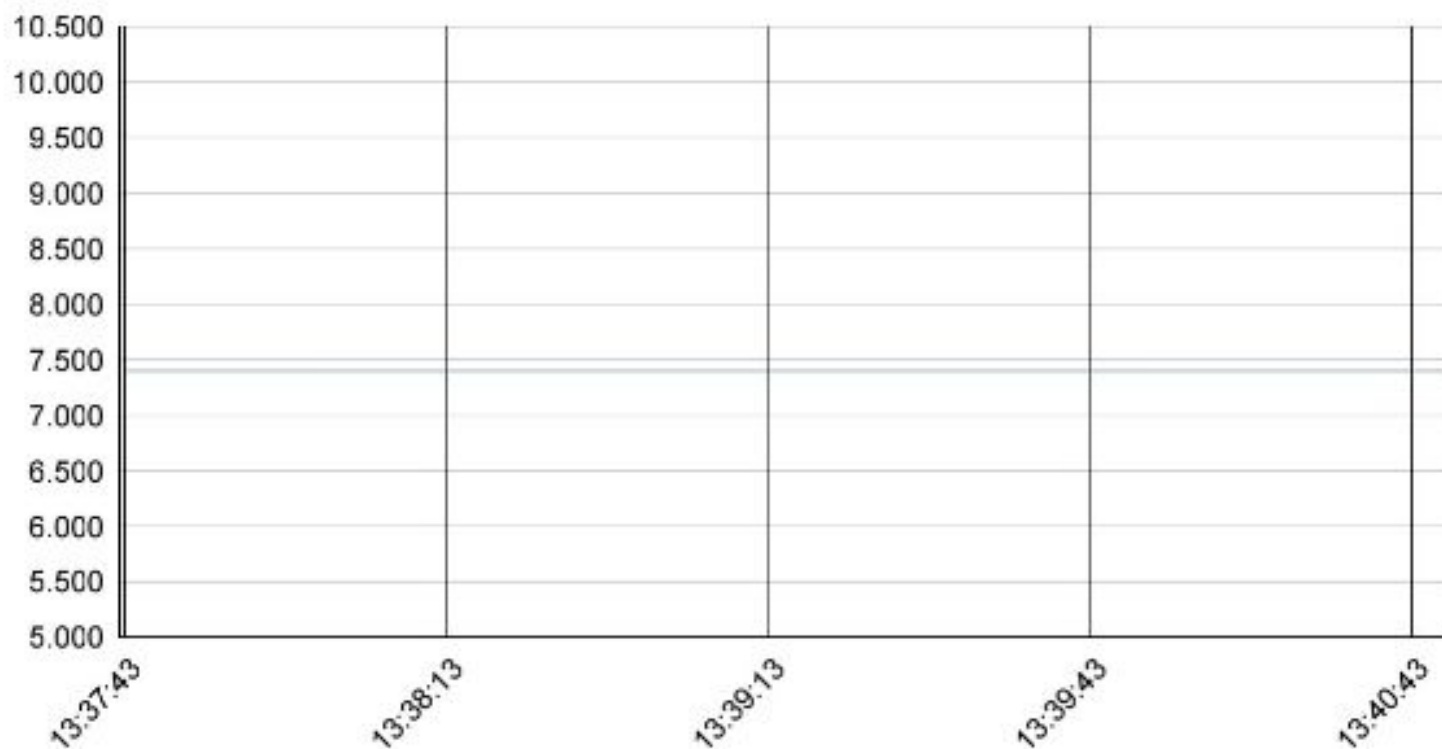
| Nº Anclaje | Orientación | Zona | Dist. Boca de Pozo | Long Inicial | Long Final | Resultado | Tipo |
|---|---|---|---|---|---|---|---|
| 2 | NE | D | 27,00 | 25,00 | 35,00 | Apto | PRUEBA |

| Deformaciones | S |

APROBADO

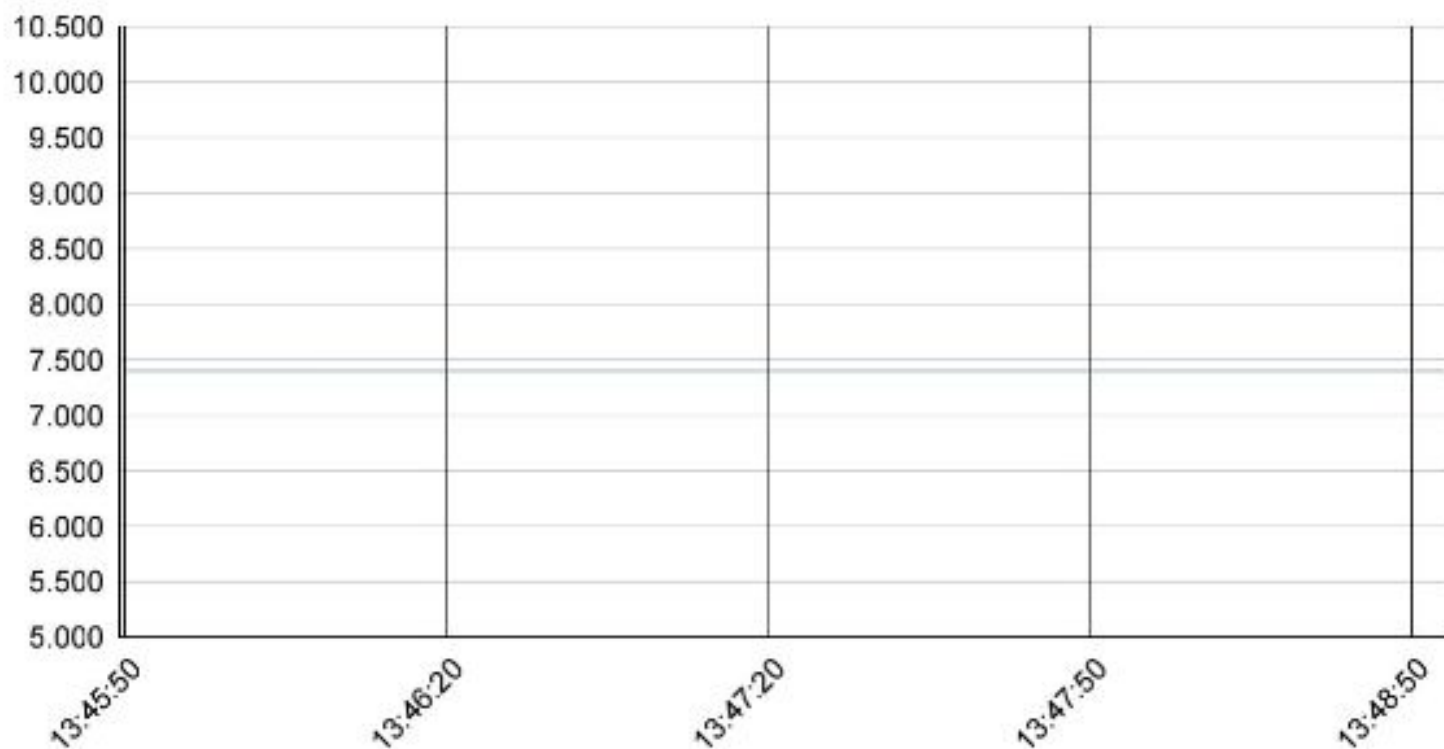
| Nº Anclaje | Orientación | Zona | Dist. Boca de Pozo | Long Inicial | Long Final | Resultado | Tipo |
|---|---|---|---|---|---|---|---|
| 3 | SE | D | 27,00 | 25,00 | 35,00 | Apto | PRUEBA |

APROBADO

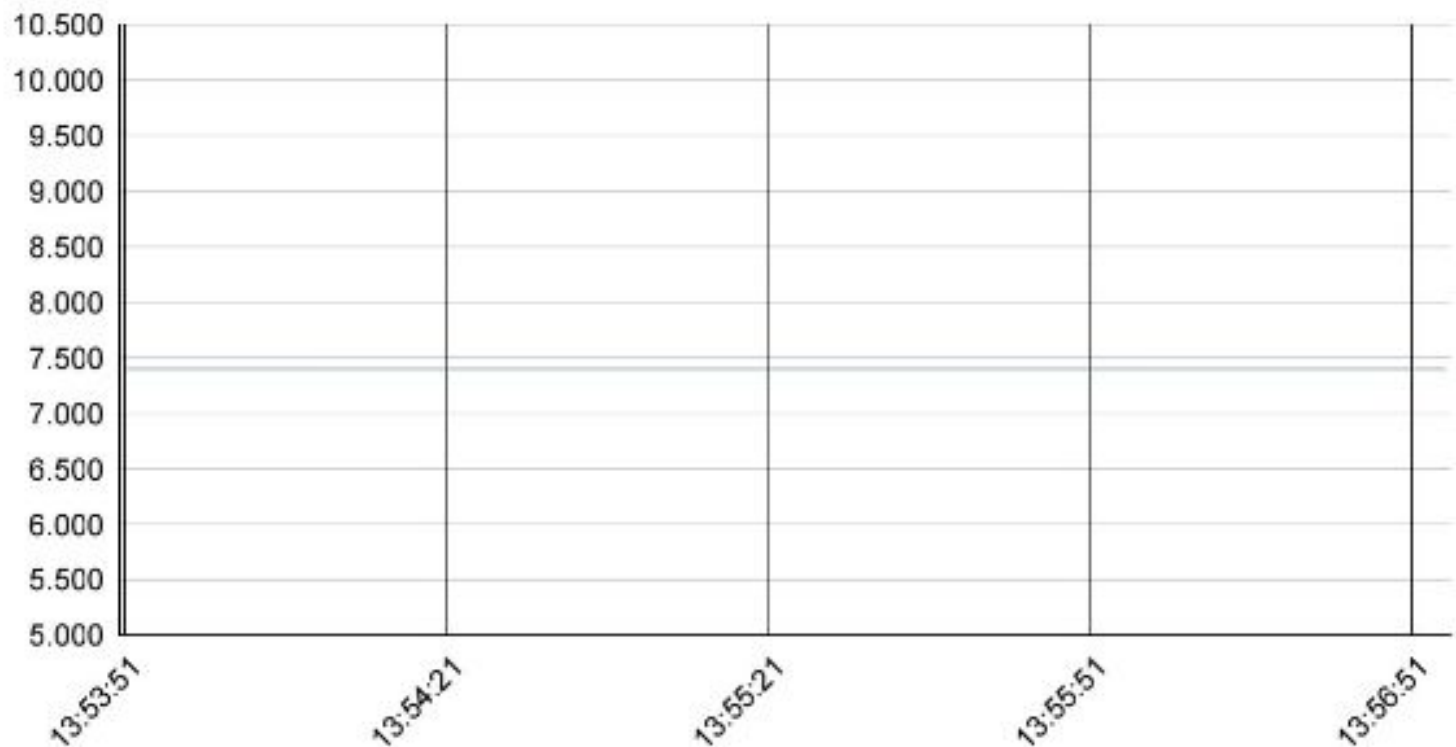
| Nº Anclaje | Orientación | Zona | Dist. Boca de Pozo | Long Inicial | Long Final | Resultado | Tipo |
|---|---|---|---|---|---|---|---|
| 4 | SO | D | 27,00 | 25,00 | 35,00 | Apto | PRUEBA |

APROBADO
