**INFORME DE VERIFICACIÓN DE ANCLAJES**

ÁREA PRODUCCIÓN	Lomita
POZO	LM-E34
LATITUD	
LONGITUD	
TENSIÓN MAX APLICADA	7.400,00
TENSIÓN DE REFERENCIA	SEGUN NORMA API RP 4G
ANCLAJES VERIFICAODOS	4
FECHA	26/06/2022
HORA	12:34:29
INTERNO	
PATRÓN	
MARCA	
MODELO	
Nº SERIE	
CERT CALIBRACIÓN	
FECHA VTO CAL

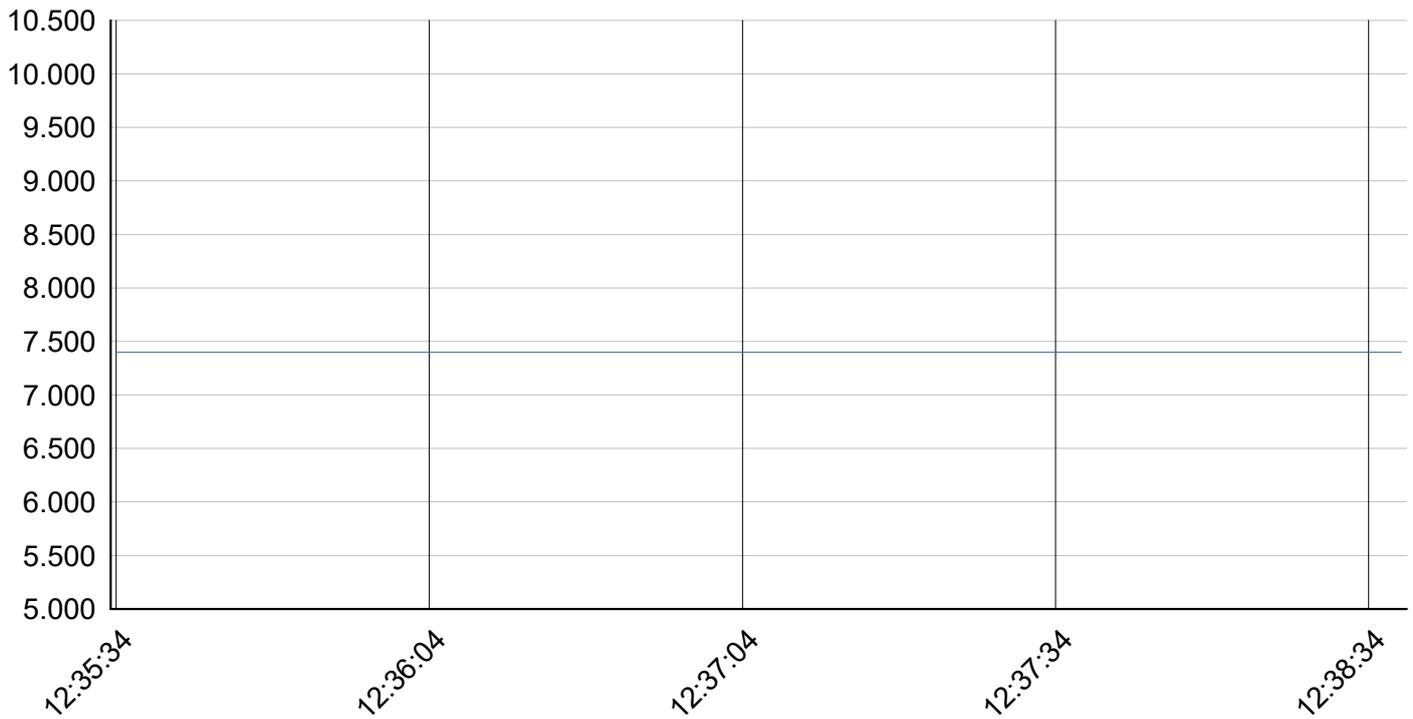
Nº Anclaje	Orientación	Zona	Dist. Boca de Pozo	Long Inicial	Long Final	Resultado	Tipo
1	NO	D	27,00	25,00	35,00	Apto	PRUEBA

Deformaciones	N
Desgaste Localizado	N
Rotura Alma	N
Rotura Alambre	N
Corrosión	N

HOMOLOGADO

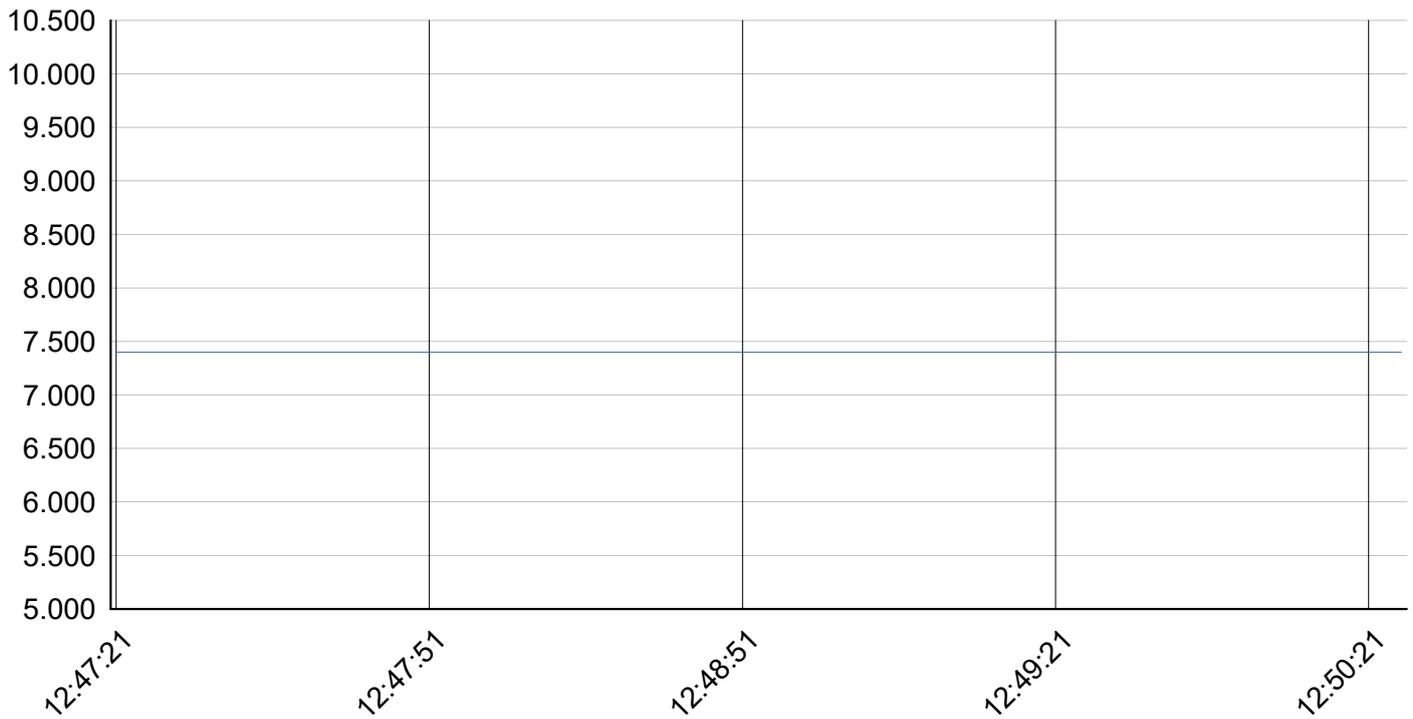
Nº Anclaje	Orientación	Zona	Dist. Boca de Pozo	Long Inicial	Long Final	Resultado	Tipo
2	NE	D	27,00	25,00	35,00	Apto	PRUEBA

Deformaciones	N
Desgaste Localizado	N
Rotura Alma	N
Rotura Alambre	N
Corrosión	N

HOMOLOGADO

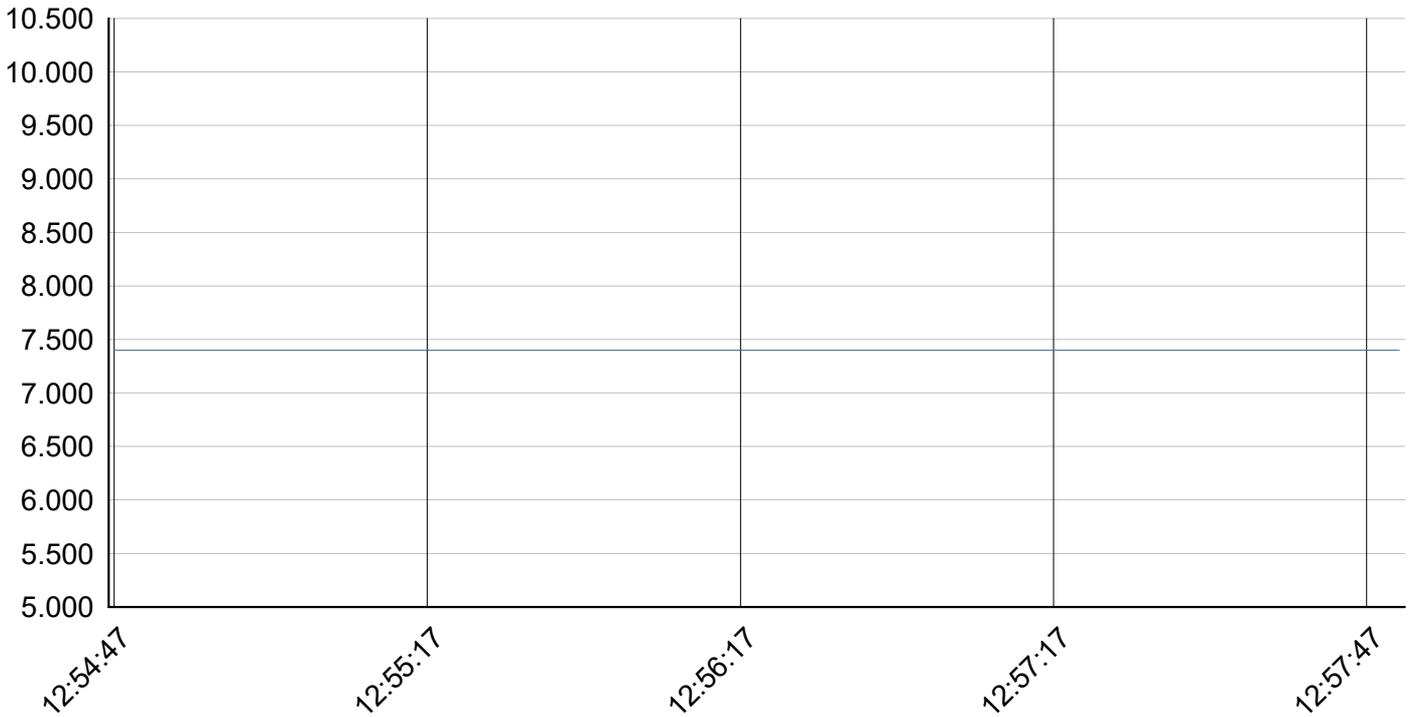
Nº Anclaje	Orientación	Zona	Dist. Boca de Pozo	Long Inicial	Long Final	Resultado	Tipo
3	SE	D	27,00	25,00	35,00	Apto	PRUEBA

Deformaciones	N
Desgaste Localizado	N
Rotura Alma	N
Rotura Alambre	N
Corrosión	N

HOMOLOGADO

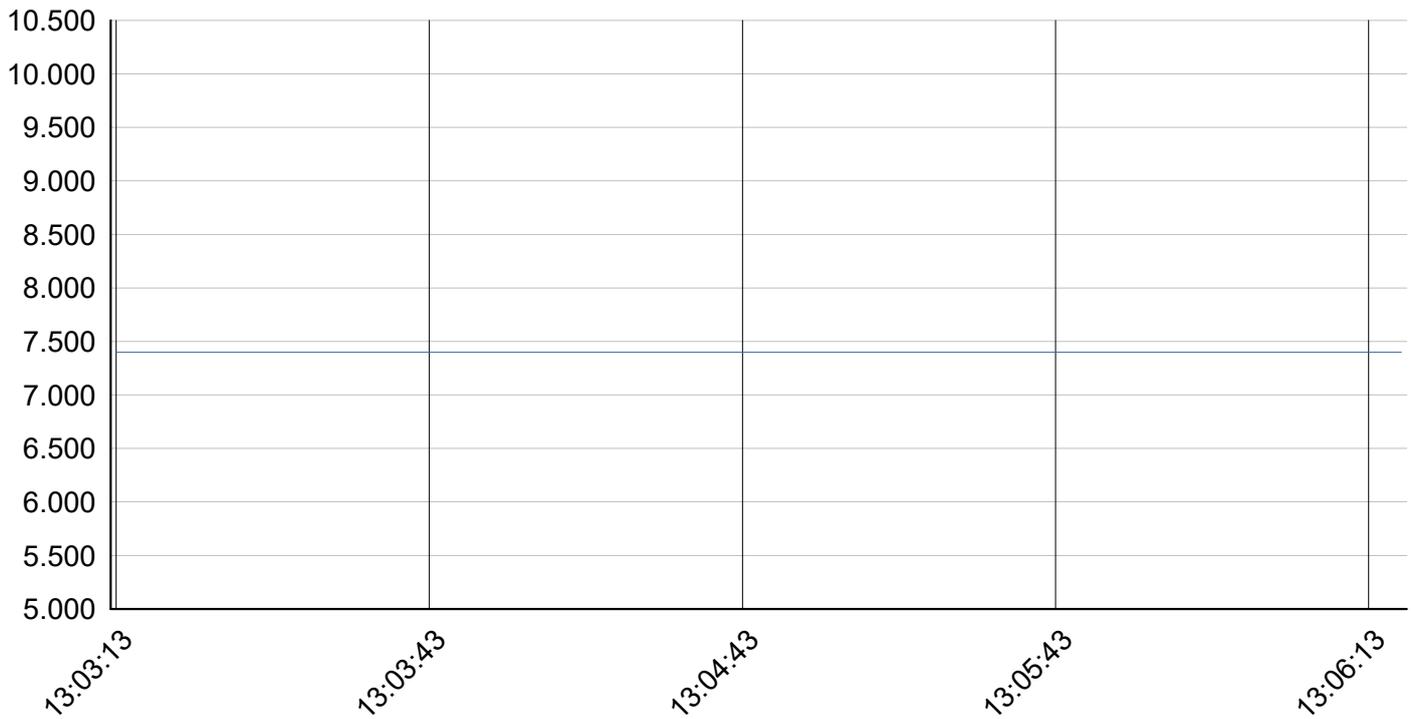
Nº Anclaje	Orientación	Zona	Dist. Boca de Pozo	Long Inicial	Long Final	Resultado	Tipo
4	SO	D				Apto

Deformaciones	N
Desgaste Localizado	N
Rotura Alma	N
Rotura Alambre	N
Corrosión	N

HOMOLOGADO
