INFORME DE VERIFICACIÓN DE ANCLAJES

Cód: 236

Fecha de Emisión: 06/06/2022

ÁREA PRODUCCIÓN	Lomita
POZO	LMN-12
LATITUD	
LONGITUD	
TENSIÓN MAX APLICADA	7.400,00
TENSIÓN DE REFERENCIA	SEGUN NORMA API RP 4G
ANCLAJES VERIFICADOS	5
FECHA	06/06/2022
HORA	11:48:41
INTERNO	
PATRÓN	
MARCA	
MODELO	
Nº SERIE	
CERT CALIBRACIÓN	
FECHA VTO CAL

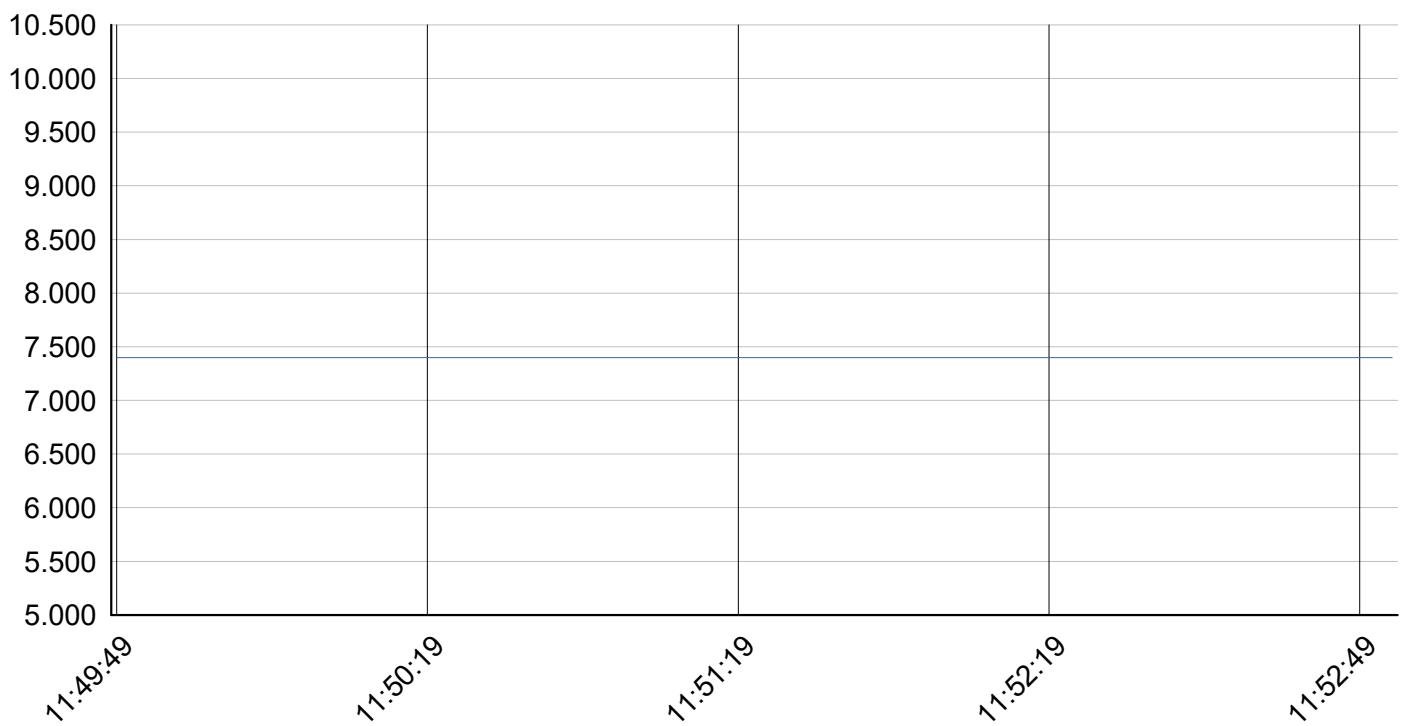
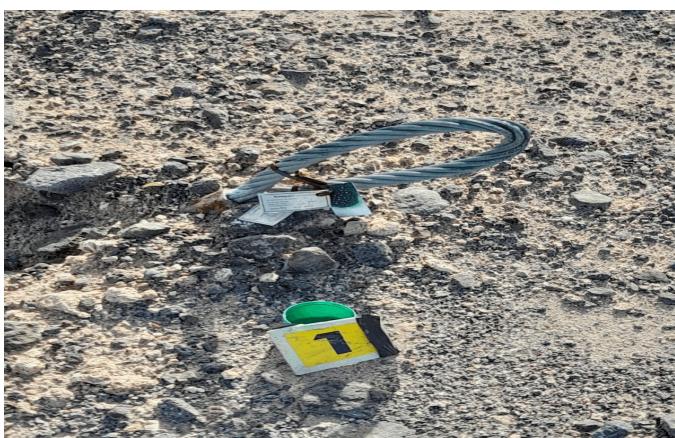
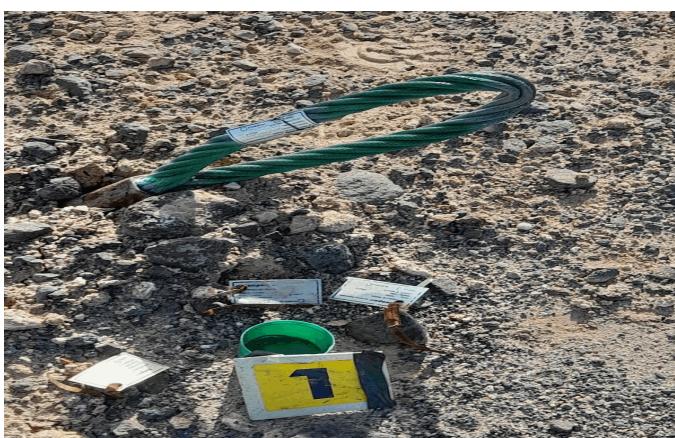
Nº Anclaje	Orientación	Zona	Dist. Boca de Pozo	Long Inicial	Long Final	Resultado	Tipo
1	NO	D	27,00	25,00	35,00	Apto	PRUEBA

Deformaciones	N
Desgaste Localizado	N
Rotura Alma	N
Rotura Alambre	N
Corrosión	N

Emplomado	N
Encasquillado	S

Desnivel Pronunciado	N
Anclaje Inaccesible	N
Drenaje Fluidos	N

HOMOLOGADO

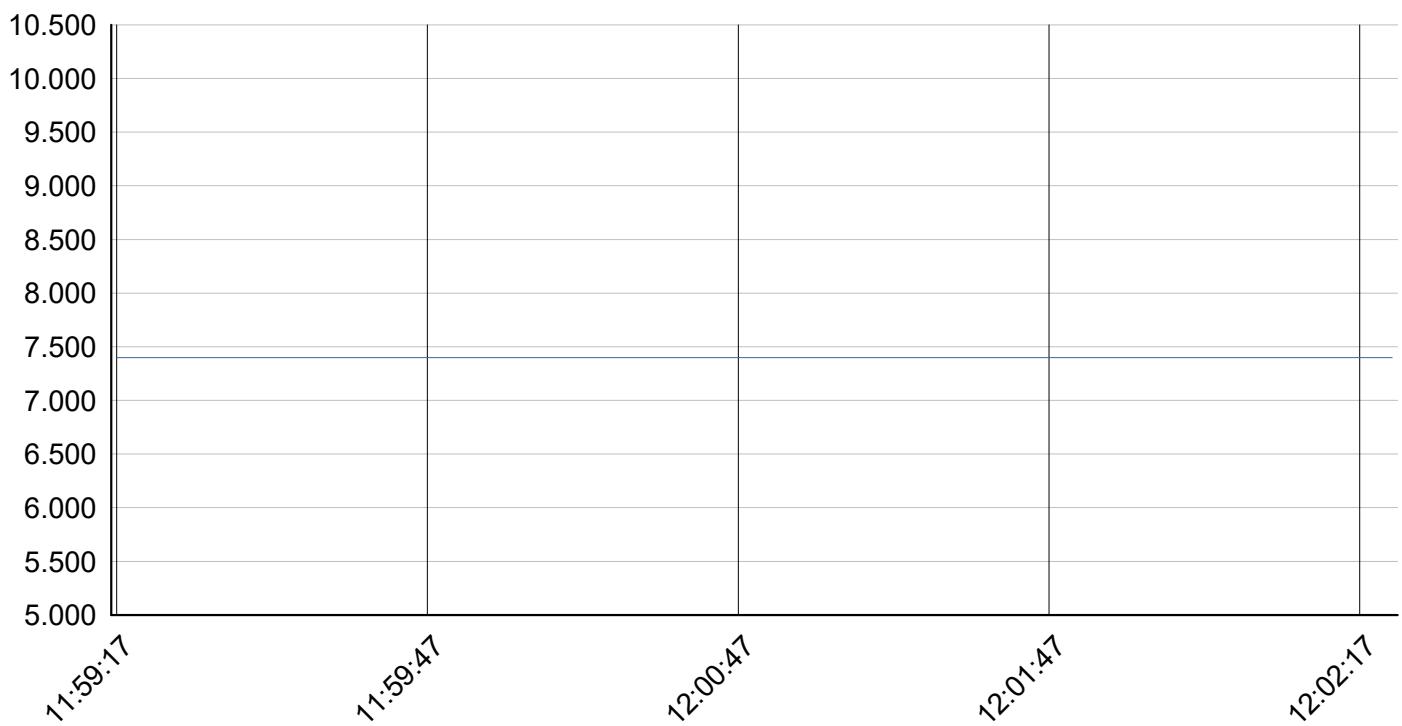
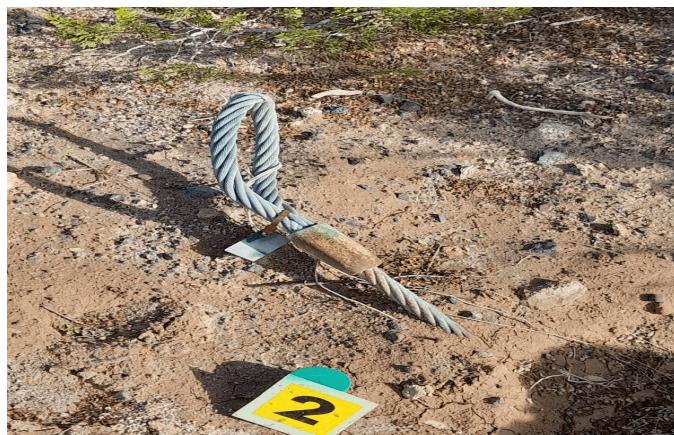
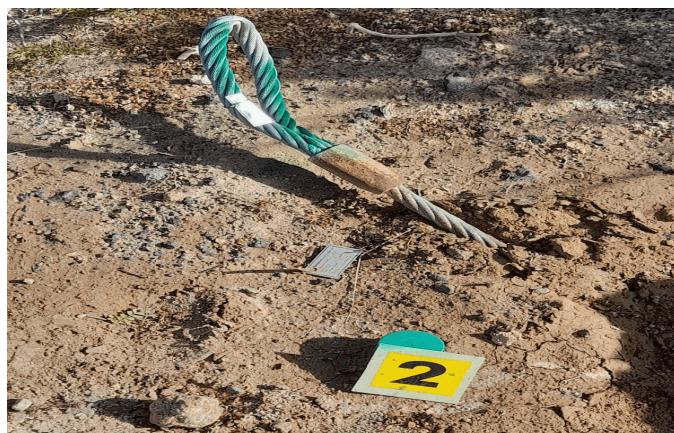
Nº Anclaje	Orientación	Zona	Dist. Boca de Pozo	Long Inicial	Long Final	Resultado	Tipo
2	NE	D	27,00	25,00	35,00	Apto	PRUEBA

Deformaciones	N
Desgaste Localizado	N
Rotura Alma	N
Rotura Alambre	N
Corrosión	N

Emplomado	N
Encasquillado	S

Desnivel Pronunciado	N
Anclaje Inaccesible	N
Drenaje Fluidos	N

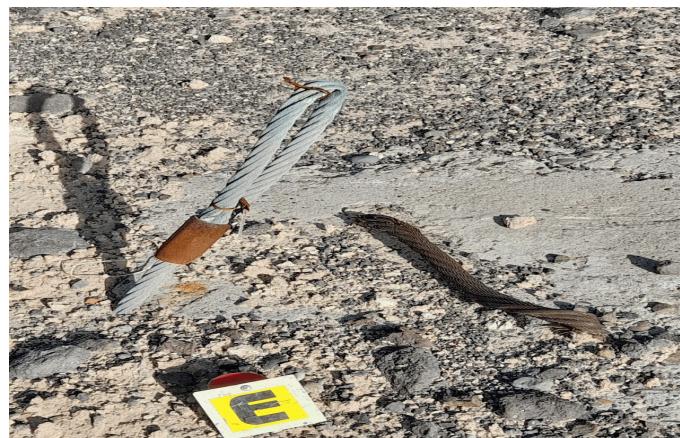
ANTES

Nº Anclaje	Orientación	Zona	Dist. Boca de Pozo	Long Inicial	Long Final	Resultado	Tipo
3	SE	D	27,00	25,00	35,00	Apto	PRUEBA

Deformaciones	N
Desgaste Localizado	N
Rotura Alma	N
Rotura Alambre	N
Corrosión	N

Emplomado	N
Encasquillado	S

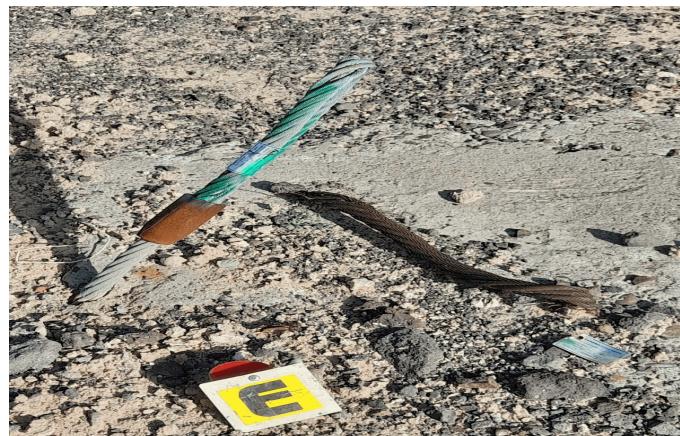
DESPUÉS

Desnivel Pronunciado	N
Anclaje Inaccesible	N
Drenaje Fluidos	N

HOMOLOGADO

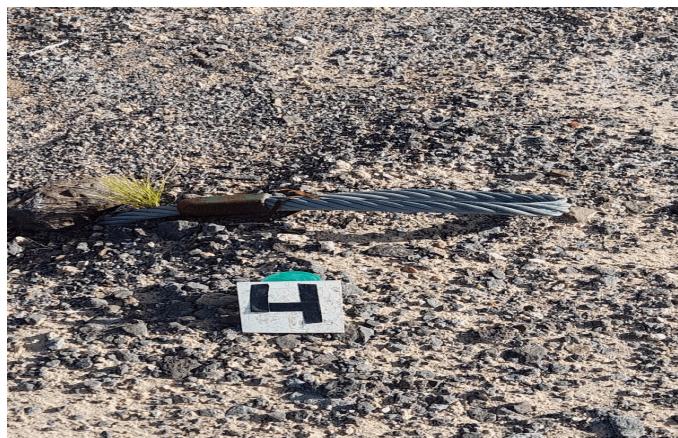
ANTES

Nº Anclaje	Orientación	Zona	Dist. Boca de Pozo	Long Inicial	Long Final	Resultado	Tipo
4	SO	D	27,00	25,00	35,00	Apto	PRUEBA

Deformaciones	N
Desgaste Localizado	N
Rotura Alma	N
Rotura Alambre	N
Corrosión	N

Emplomado	N
Encasquillado	S

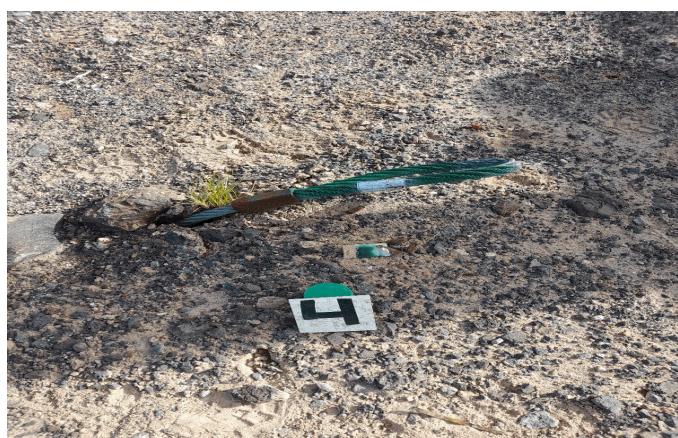
DESPUÉS

Desnivel Pronunciado	N
Anclaje Inaccesible	N
Drenaje Fluidos	N

HOMOLOGADO

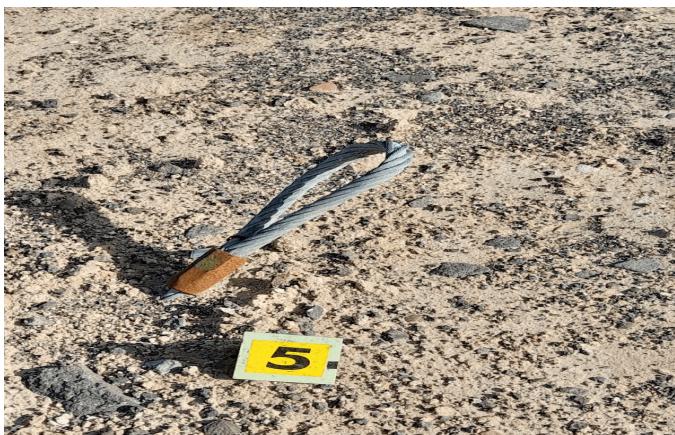
ANTES

Nº Anclaje	Orientación	Zona	Dist. Boca de Pozo	Long Inicial	Long Final	Resultado	Tipo
5	S	D	27,00	25,00	35,00	Apto	PRUEBA

Deformaciones	N
Desgaste Localizado	N
Rotura Alma	N
Rotura Alambre	N
Corrosión	N

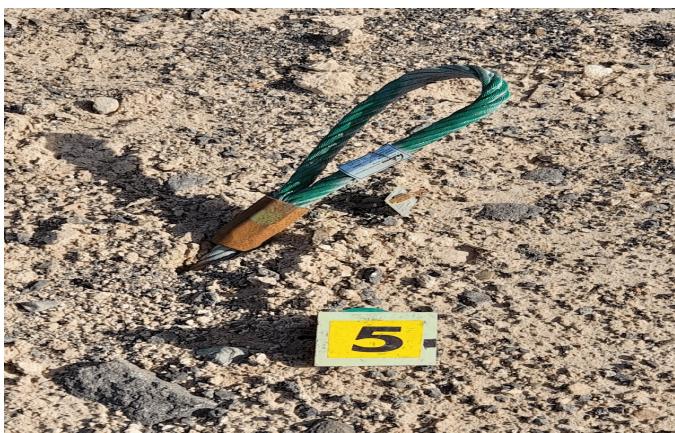
DESPUÉS

Emplomado	N
Encasquillado	S

Desnivel Pronunciado	N
Anclaje Inaccesible	N
Drenaje Fluidos	N

HOMOLOGADO
