Cliente YPF  
Yacimiento Lomita  
Pozo LMS 117  
Operario 1 Ordoñez, Jorge  
Operario 2 Yordan, Kevin  
Vehículo 102

Fecha 05/11/2021 12:55:35

Certificación 1.433

Cant. Anclajes 4

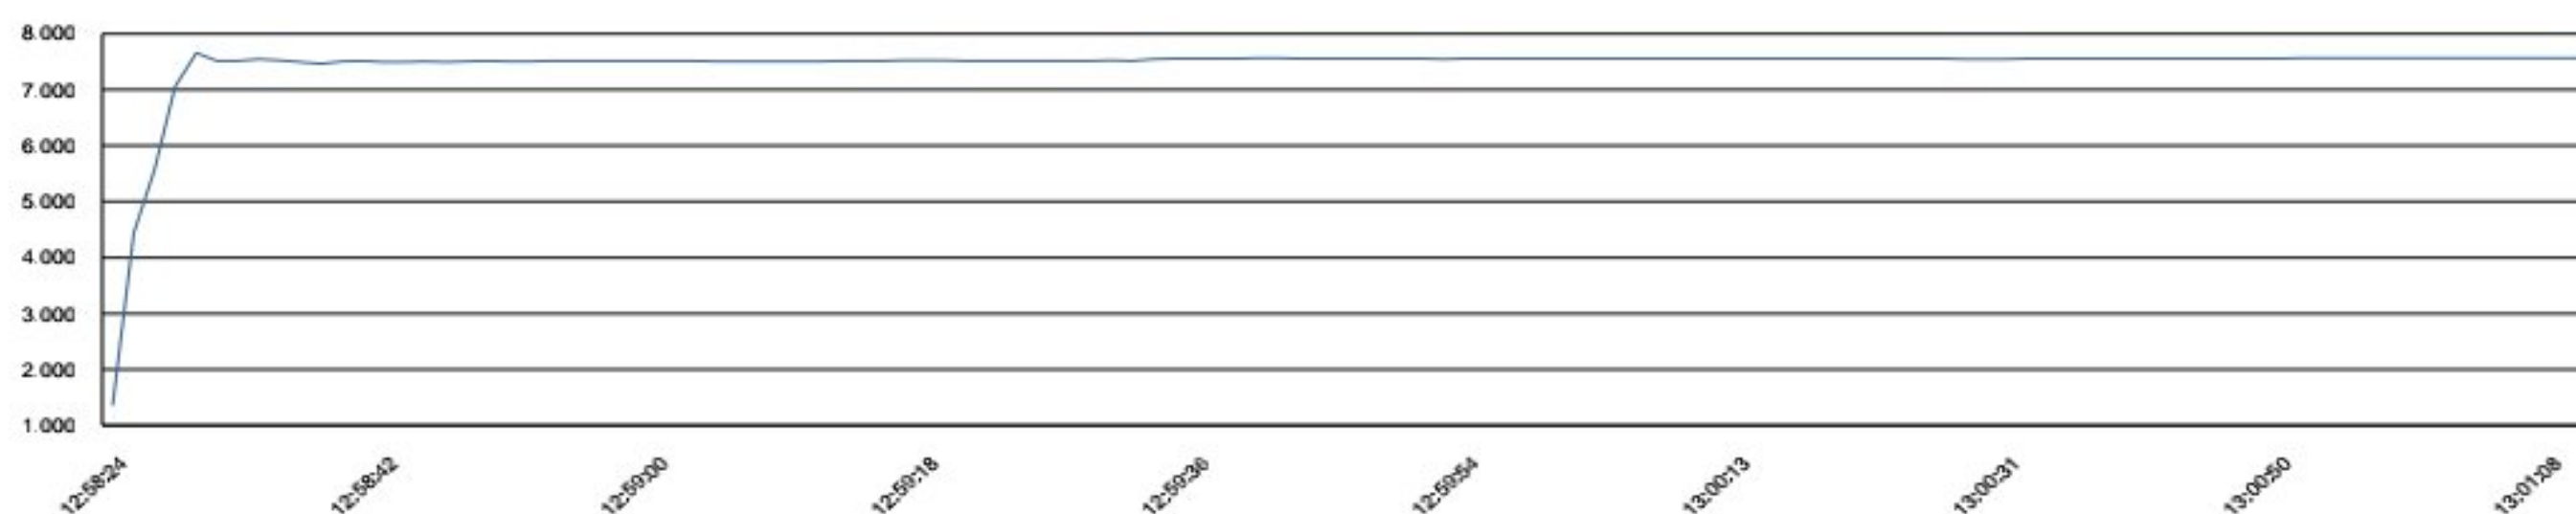
### Anclaje Nro.:

Observaciones: APROBADO

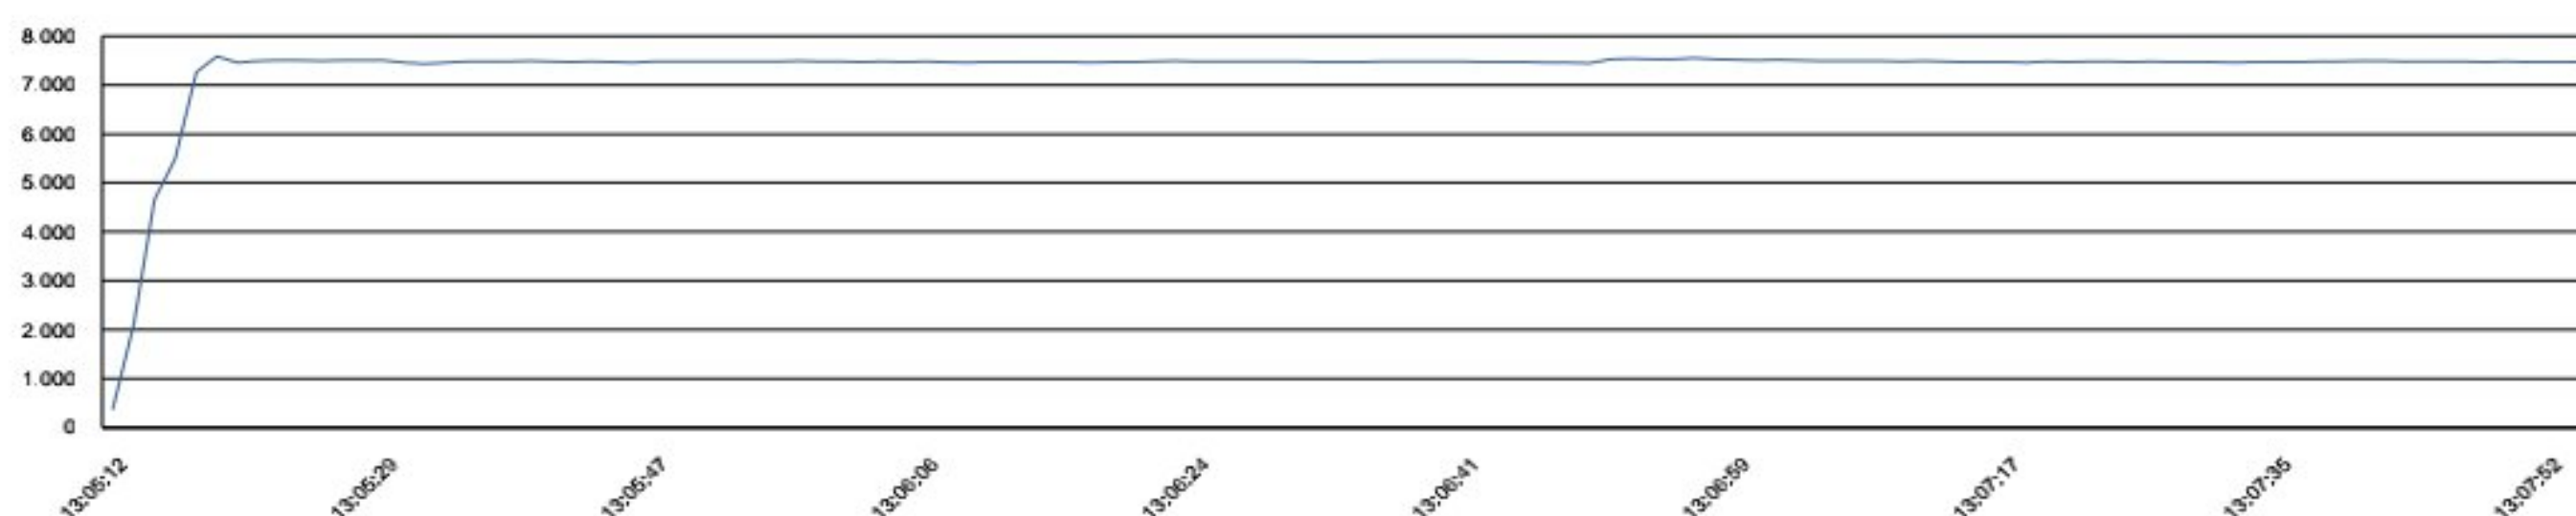
### Anclaje Nro.: 2

Observaciones: APROBADO

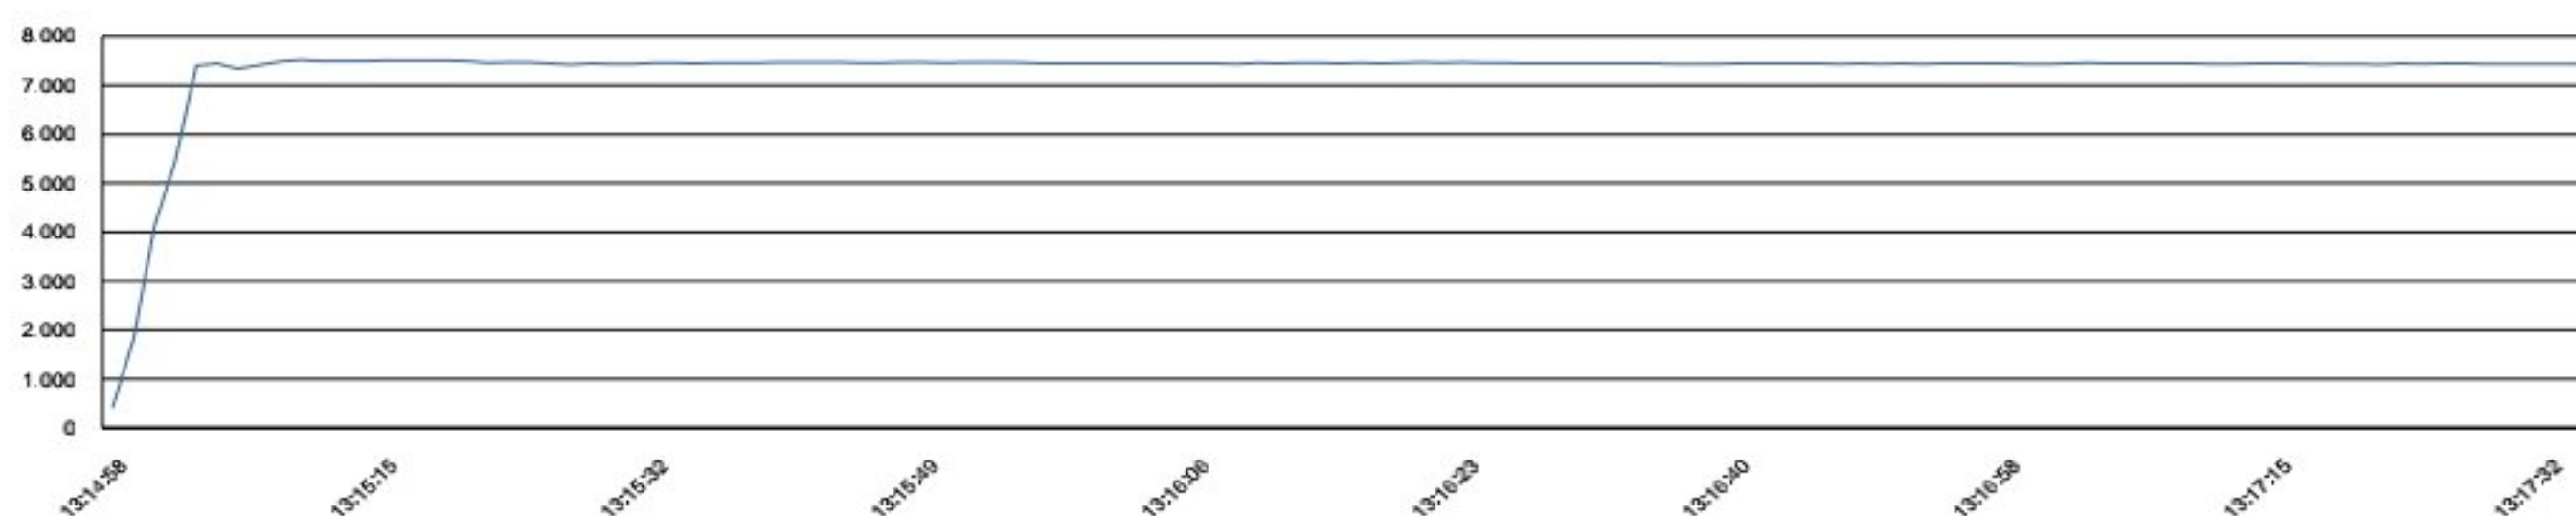
### Anclaje Nro.: 3

Observaciones: ANCLAJE NO HOMOLOGADO APROBADO

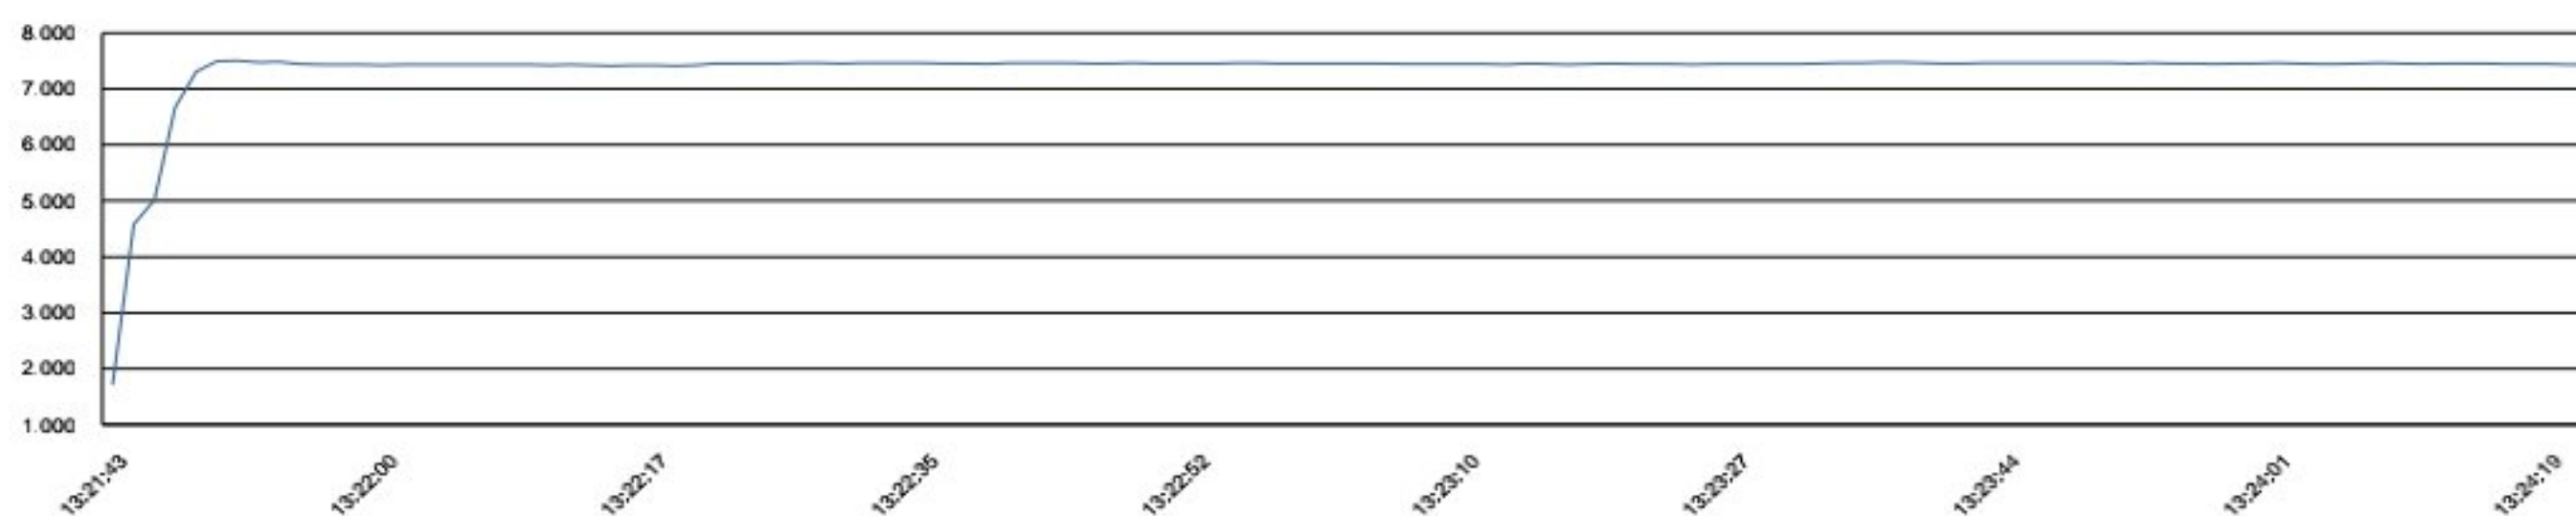
### Anclaje Nro.: 4

Observaciones: ANCLAJE NO HOMOLOGADO APROBADO
