| Cliente | YPF | Fecha | 14/10/2021 16:13:45 |
| Yacimiento | Lomita | | |
| Pozo | LMS 132 | Certificación | 1.353 |

# PARTE DE OPERACIONES N° 039214

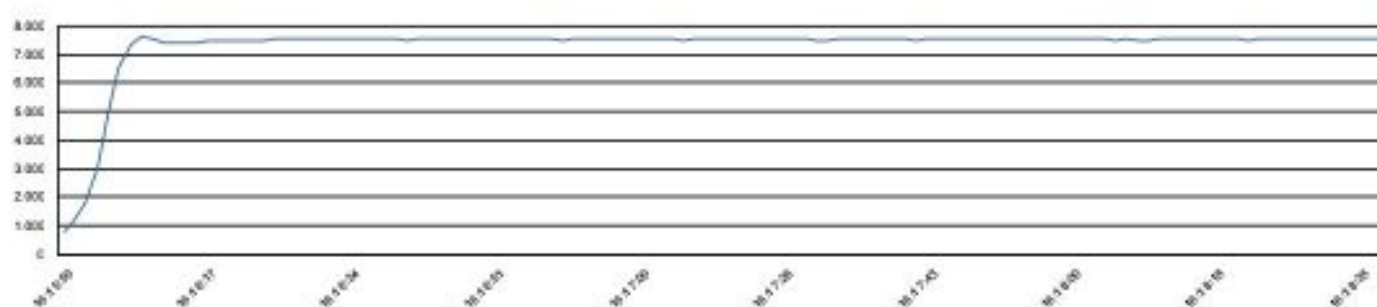
### Anclaje Nro.: 2

Observaciones: ANCLAJE REEMPLAZADO APROBADO

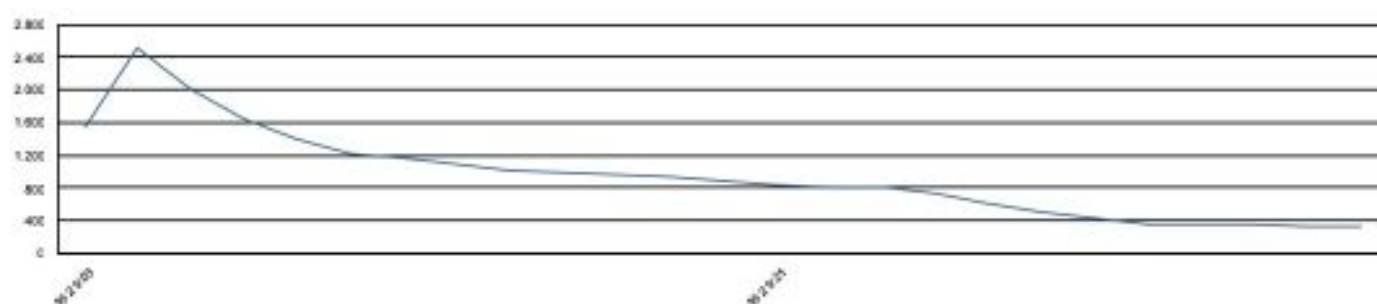
### Anclaje Nro.: 3

Observaciones: ANCLAJE REEMPLAZADO FALLO
