Cliente YPF  
Yacimiento Lomita  
Pozo LMS 260  
Operario 1 Ordoñez, Jorge  
Operario 2 Yordan, Kevin  
Vehículo 102

Fecha 05/11/2021 14:03:14

Certificación 1.434

Cant. Anclajes 4

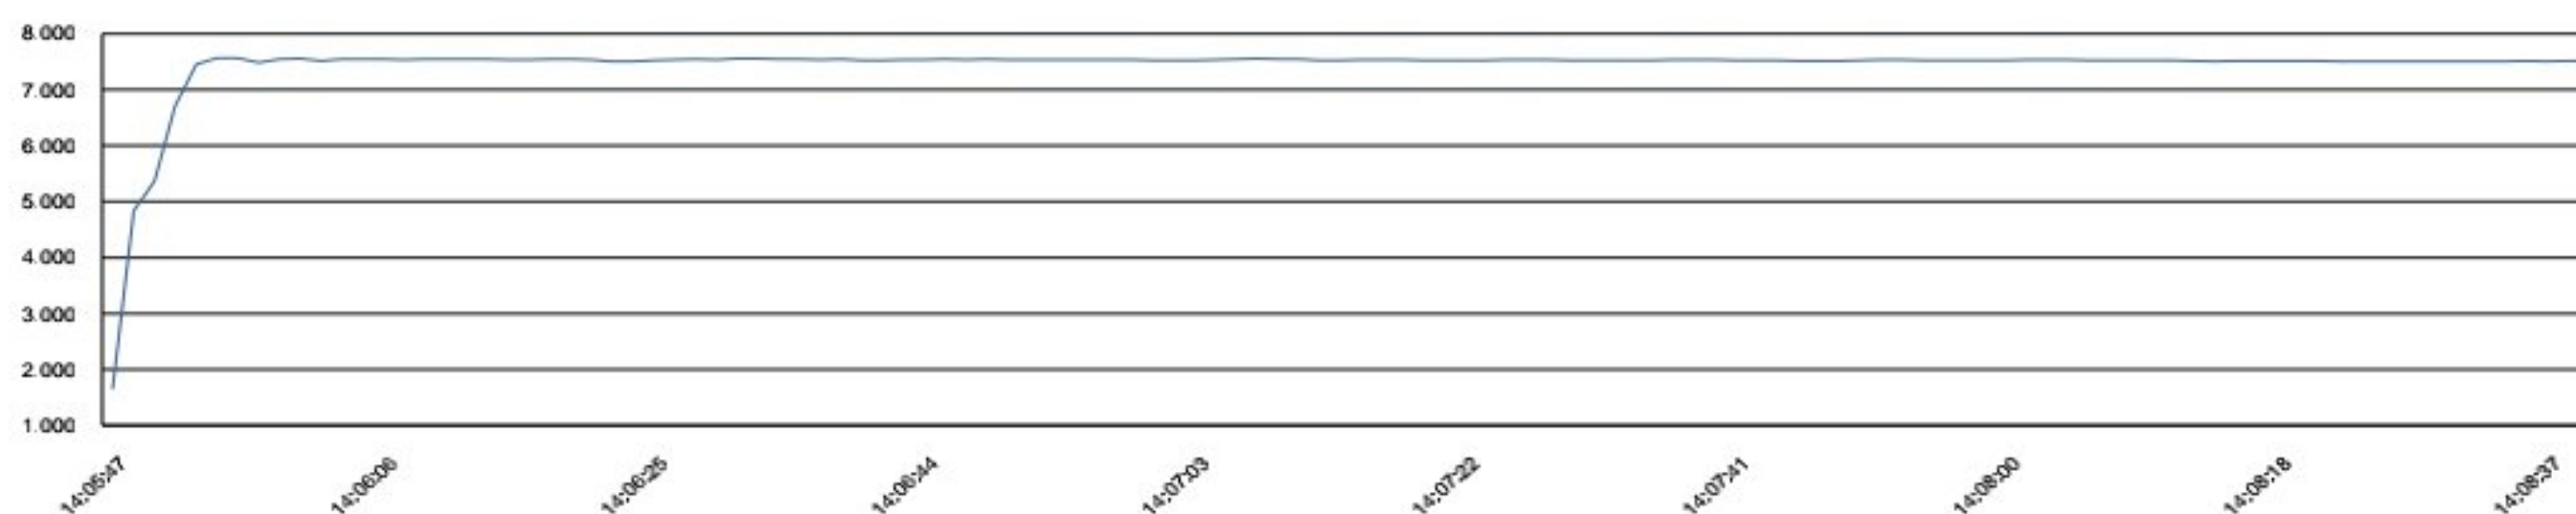
### Anclaje Nro.: 1

Observaciones: ANCLAJE TRENZADO APROBADO

\* Anclaje N° 1 y 4 frenados

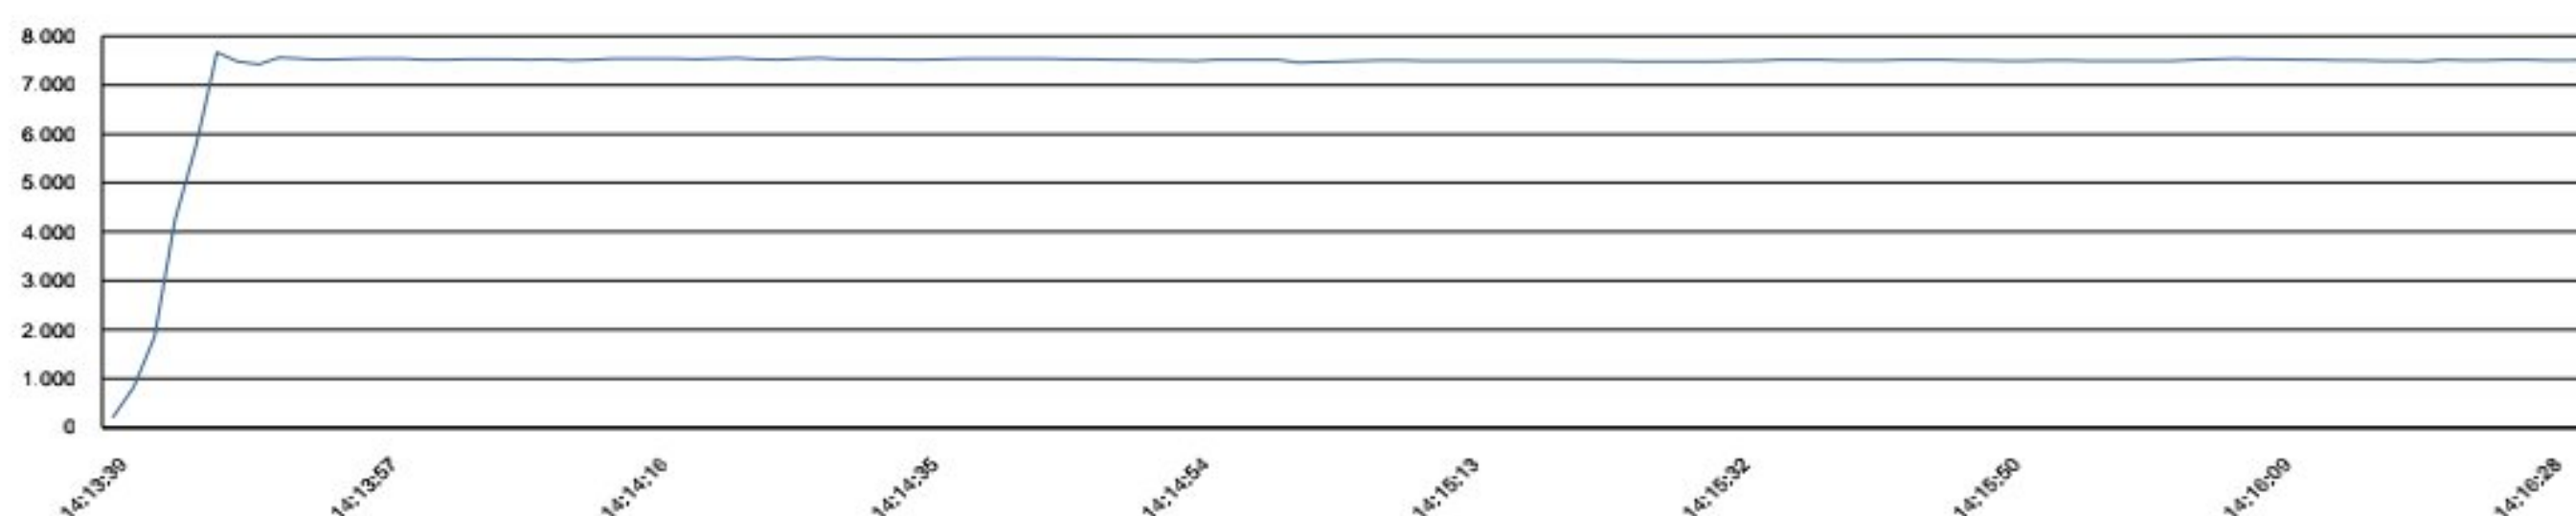
### Anclaje Nro.: 2

Observaciones: APROBADO

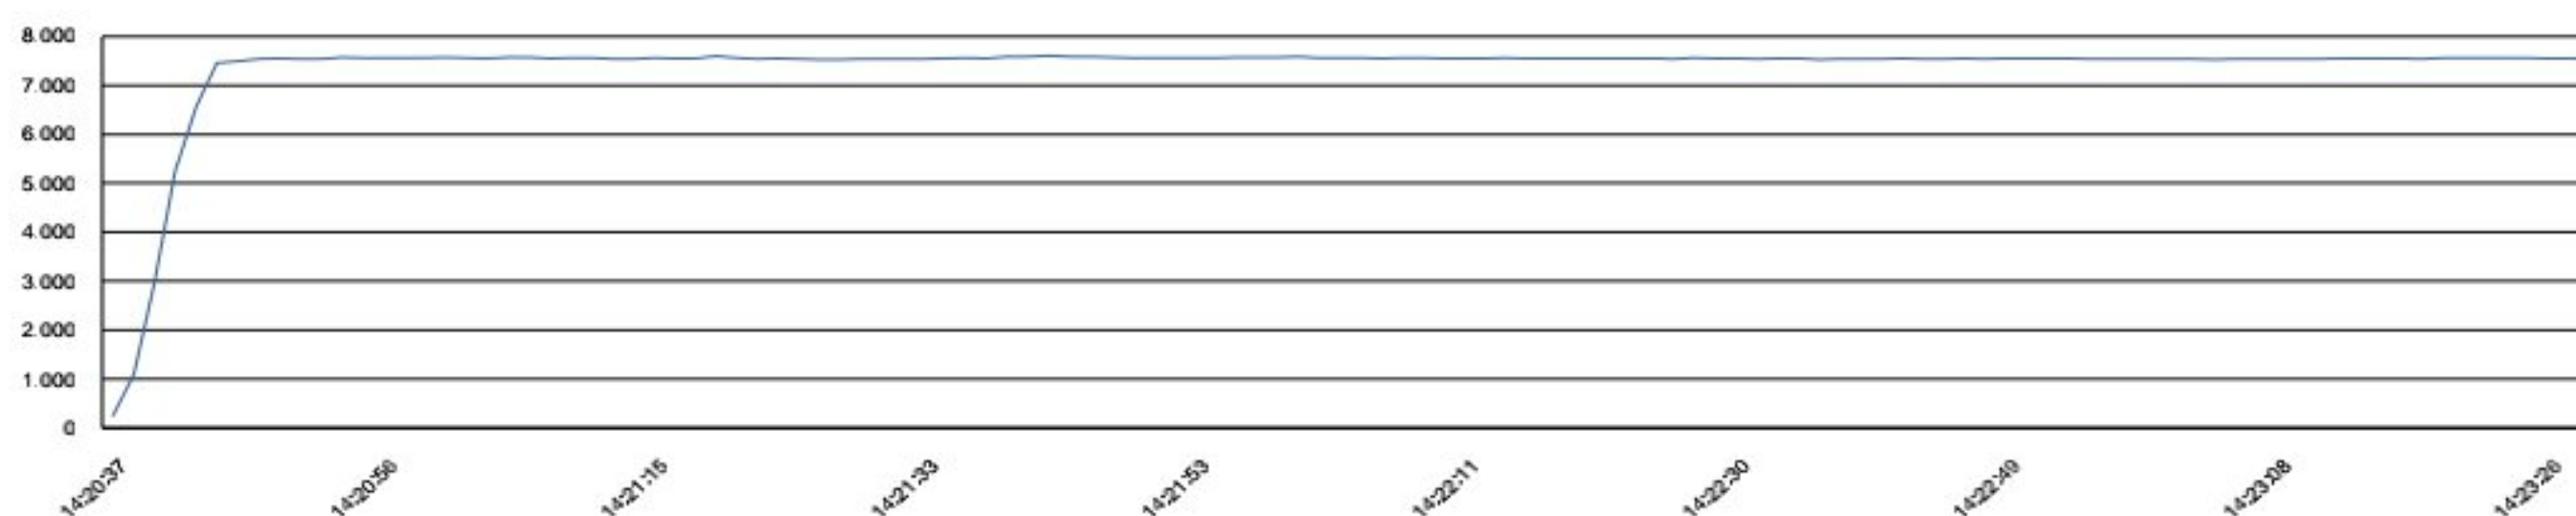
### Anclaje Nro.: 3

Observaciones: APROBADO

\* Anclaje N° 3 difícil acceso conector.

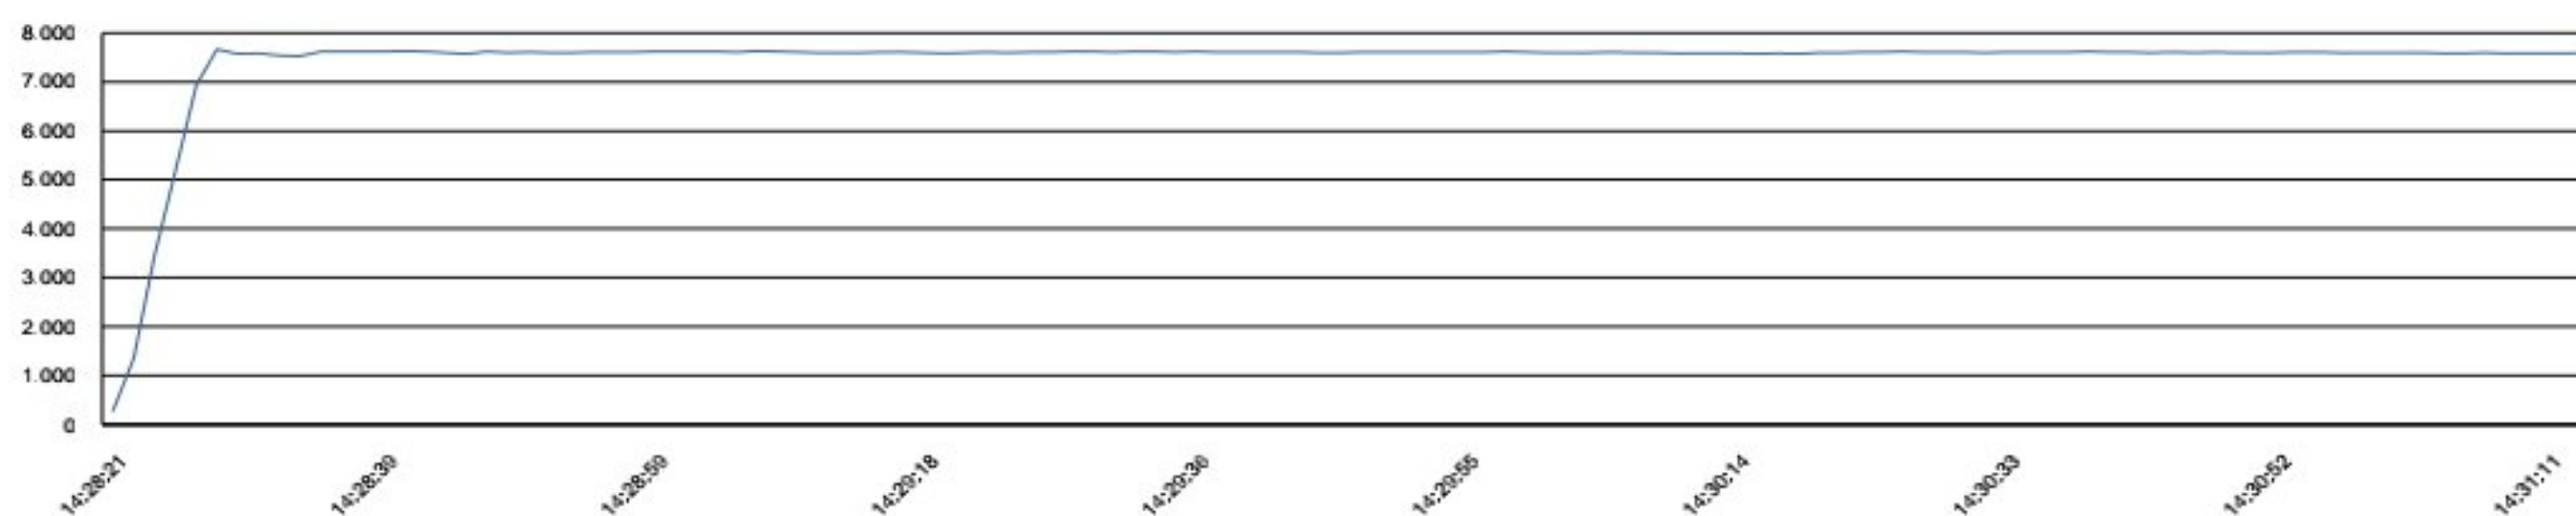
### Anclaje Nro.: 4

Observaciones: ANCLAJE TRENZADO APROBADO
