| Cliente | YPF | Fecha | 20/08/2019 12:45:32 |
| Yacimiento | Lomita | | |
| Pozo | LMS 34 | Certificación | 1.238 |

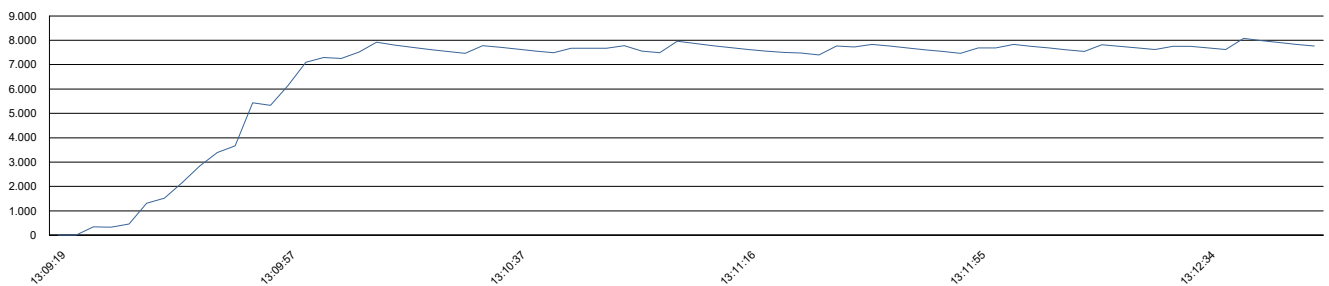
### Anclaje Nro.: 4

Observaciones: no esta en buenas condiciones
