# INFORME DE PRUEBA DE ANCLAJES

MOVIL 101 - KPW033

Pozo: LMS 48

Yacimiento: LMS

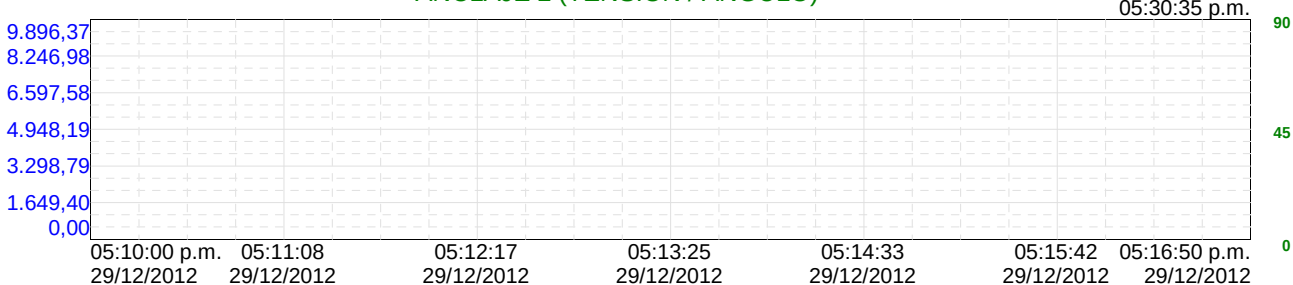
ANCLAJE 2 (TENSION / ANGULO)

Observaciones: ANCLAJE N°2 DESTRUIDO, CON MUC  
HAS HEBRAS CORTADAS, NO SE EN  
SAYO,  
ANCLAJA N°4 NO PASO LA PRUEBA
