| Cliente | YPF | Fecha | 17/10/2021 13:19:02 |
| Yacimiento | Lomita | | |
| Pozo | LMS 79 | Certificación | 1.360 |

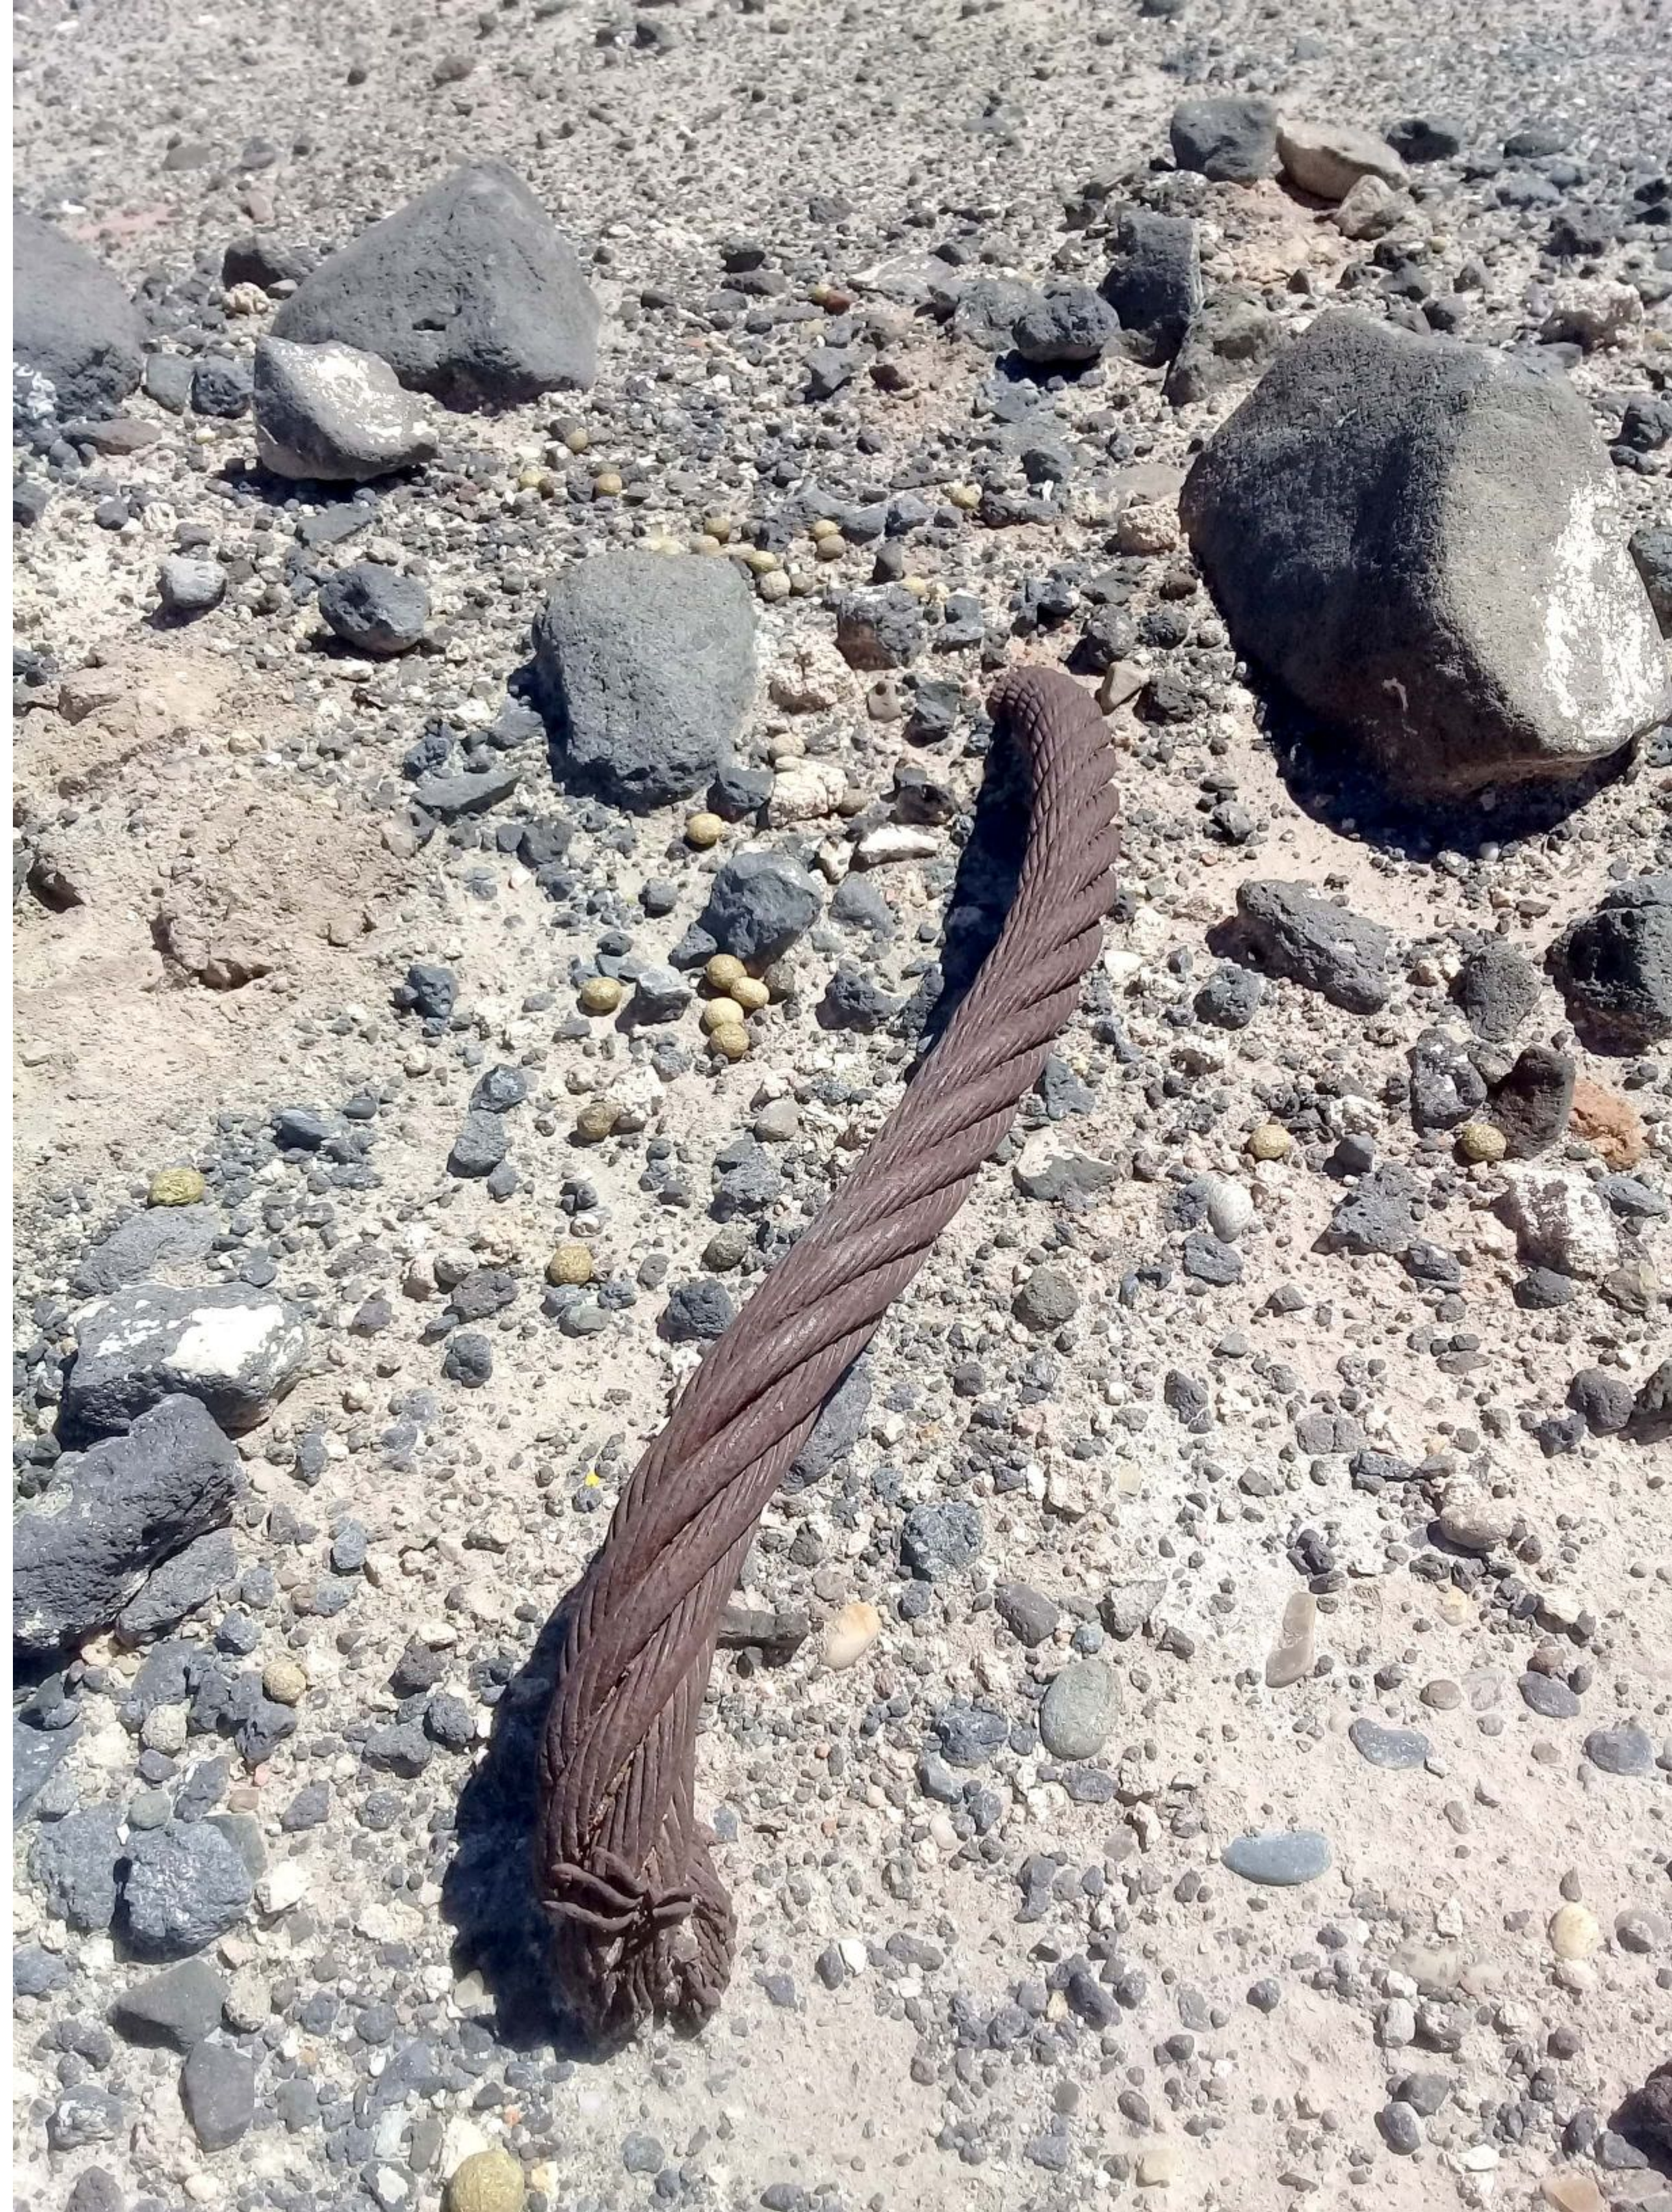
#### **Anclaje Nro.: 1**

Observaciones: NO APTO SE HEBRAS CORTADAS

+ Ordjes No homologados con tuberías  
 carbonadas se aconseja reemplazar

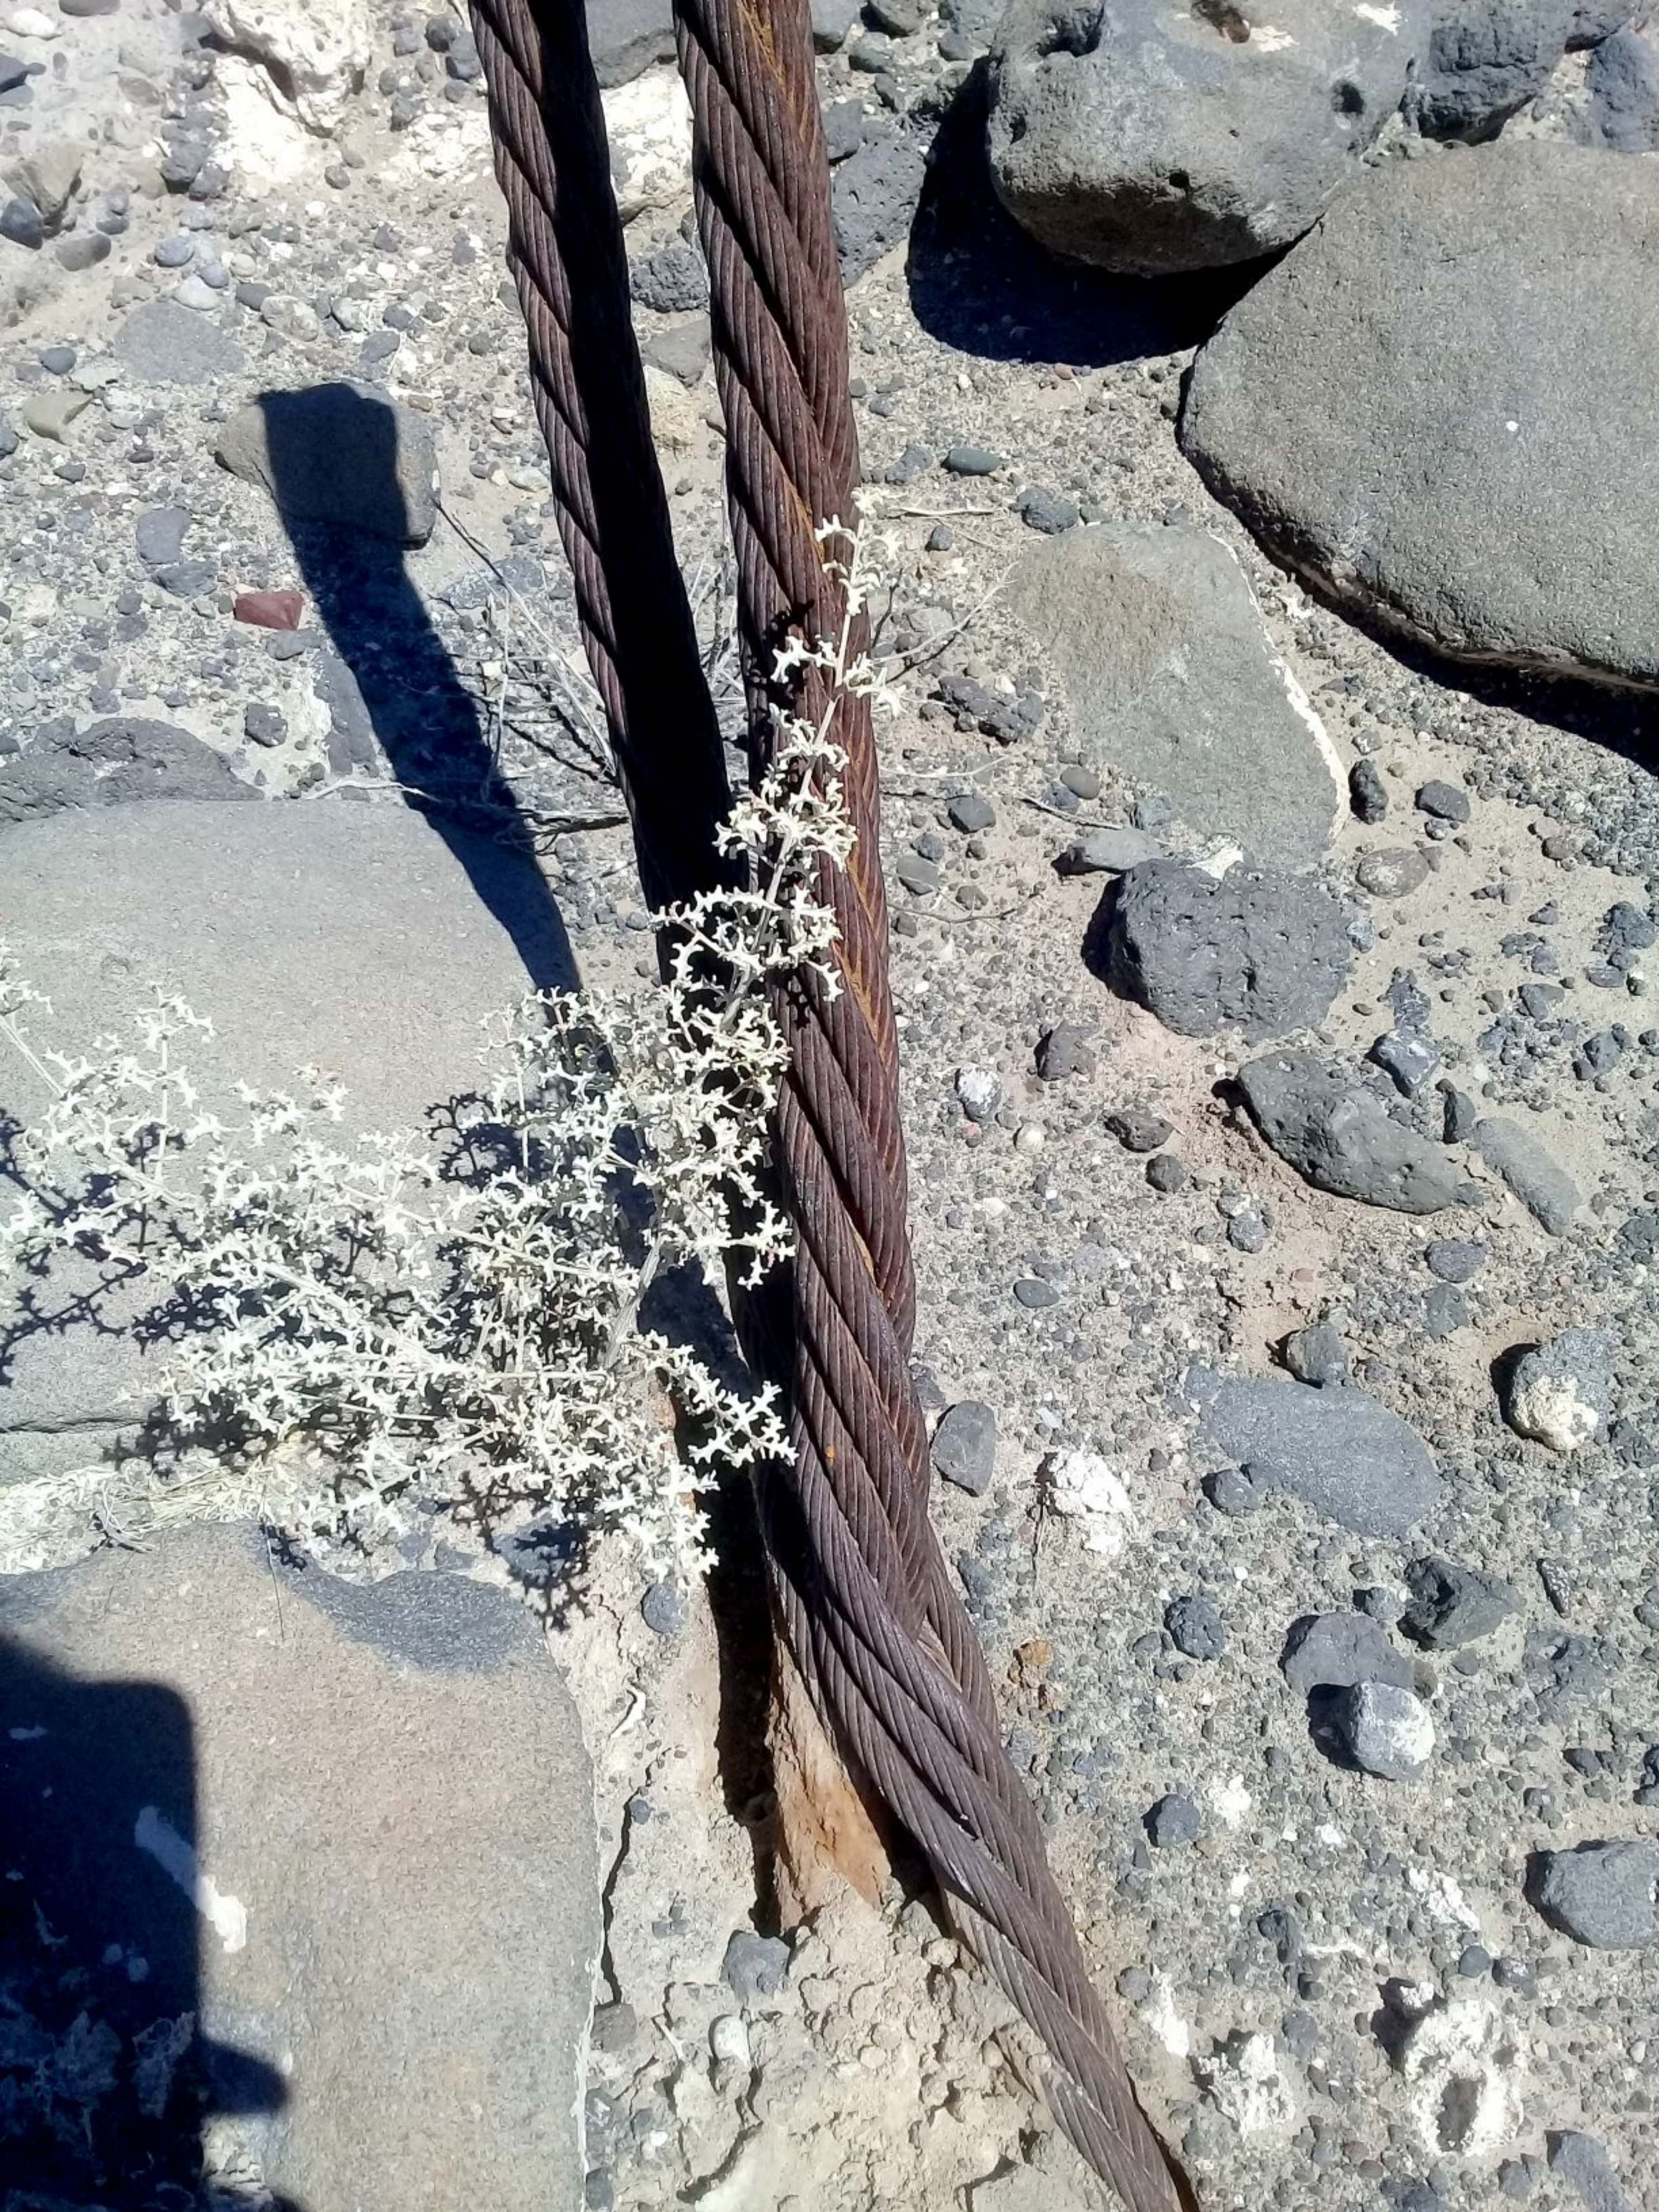
#### **Anclaje Nro.: 2**

Observaciones: NO APTO SE HEBRAS CORTADAS

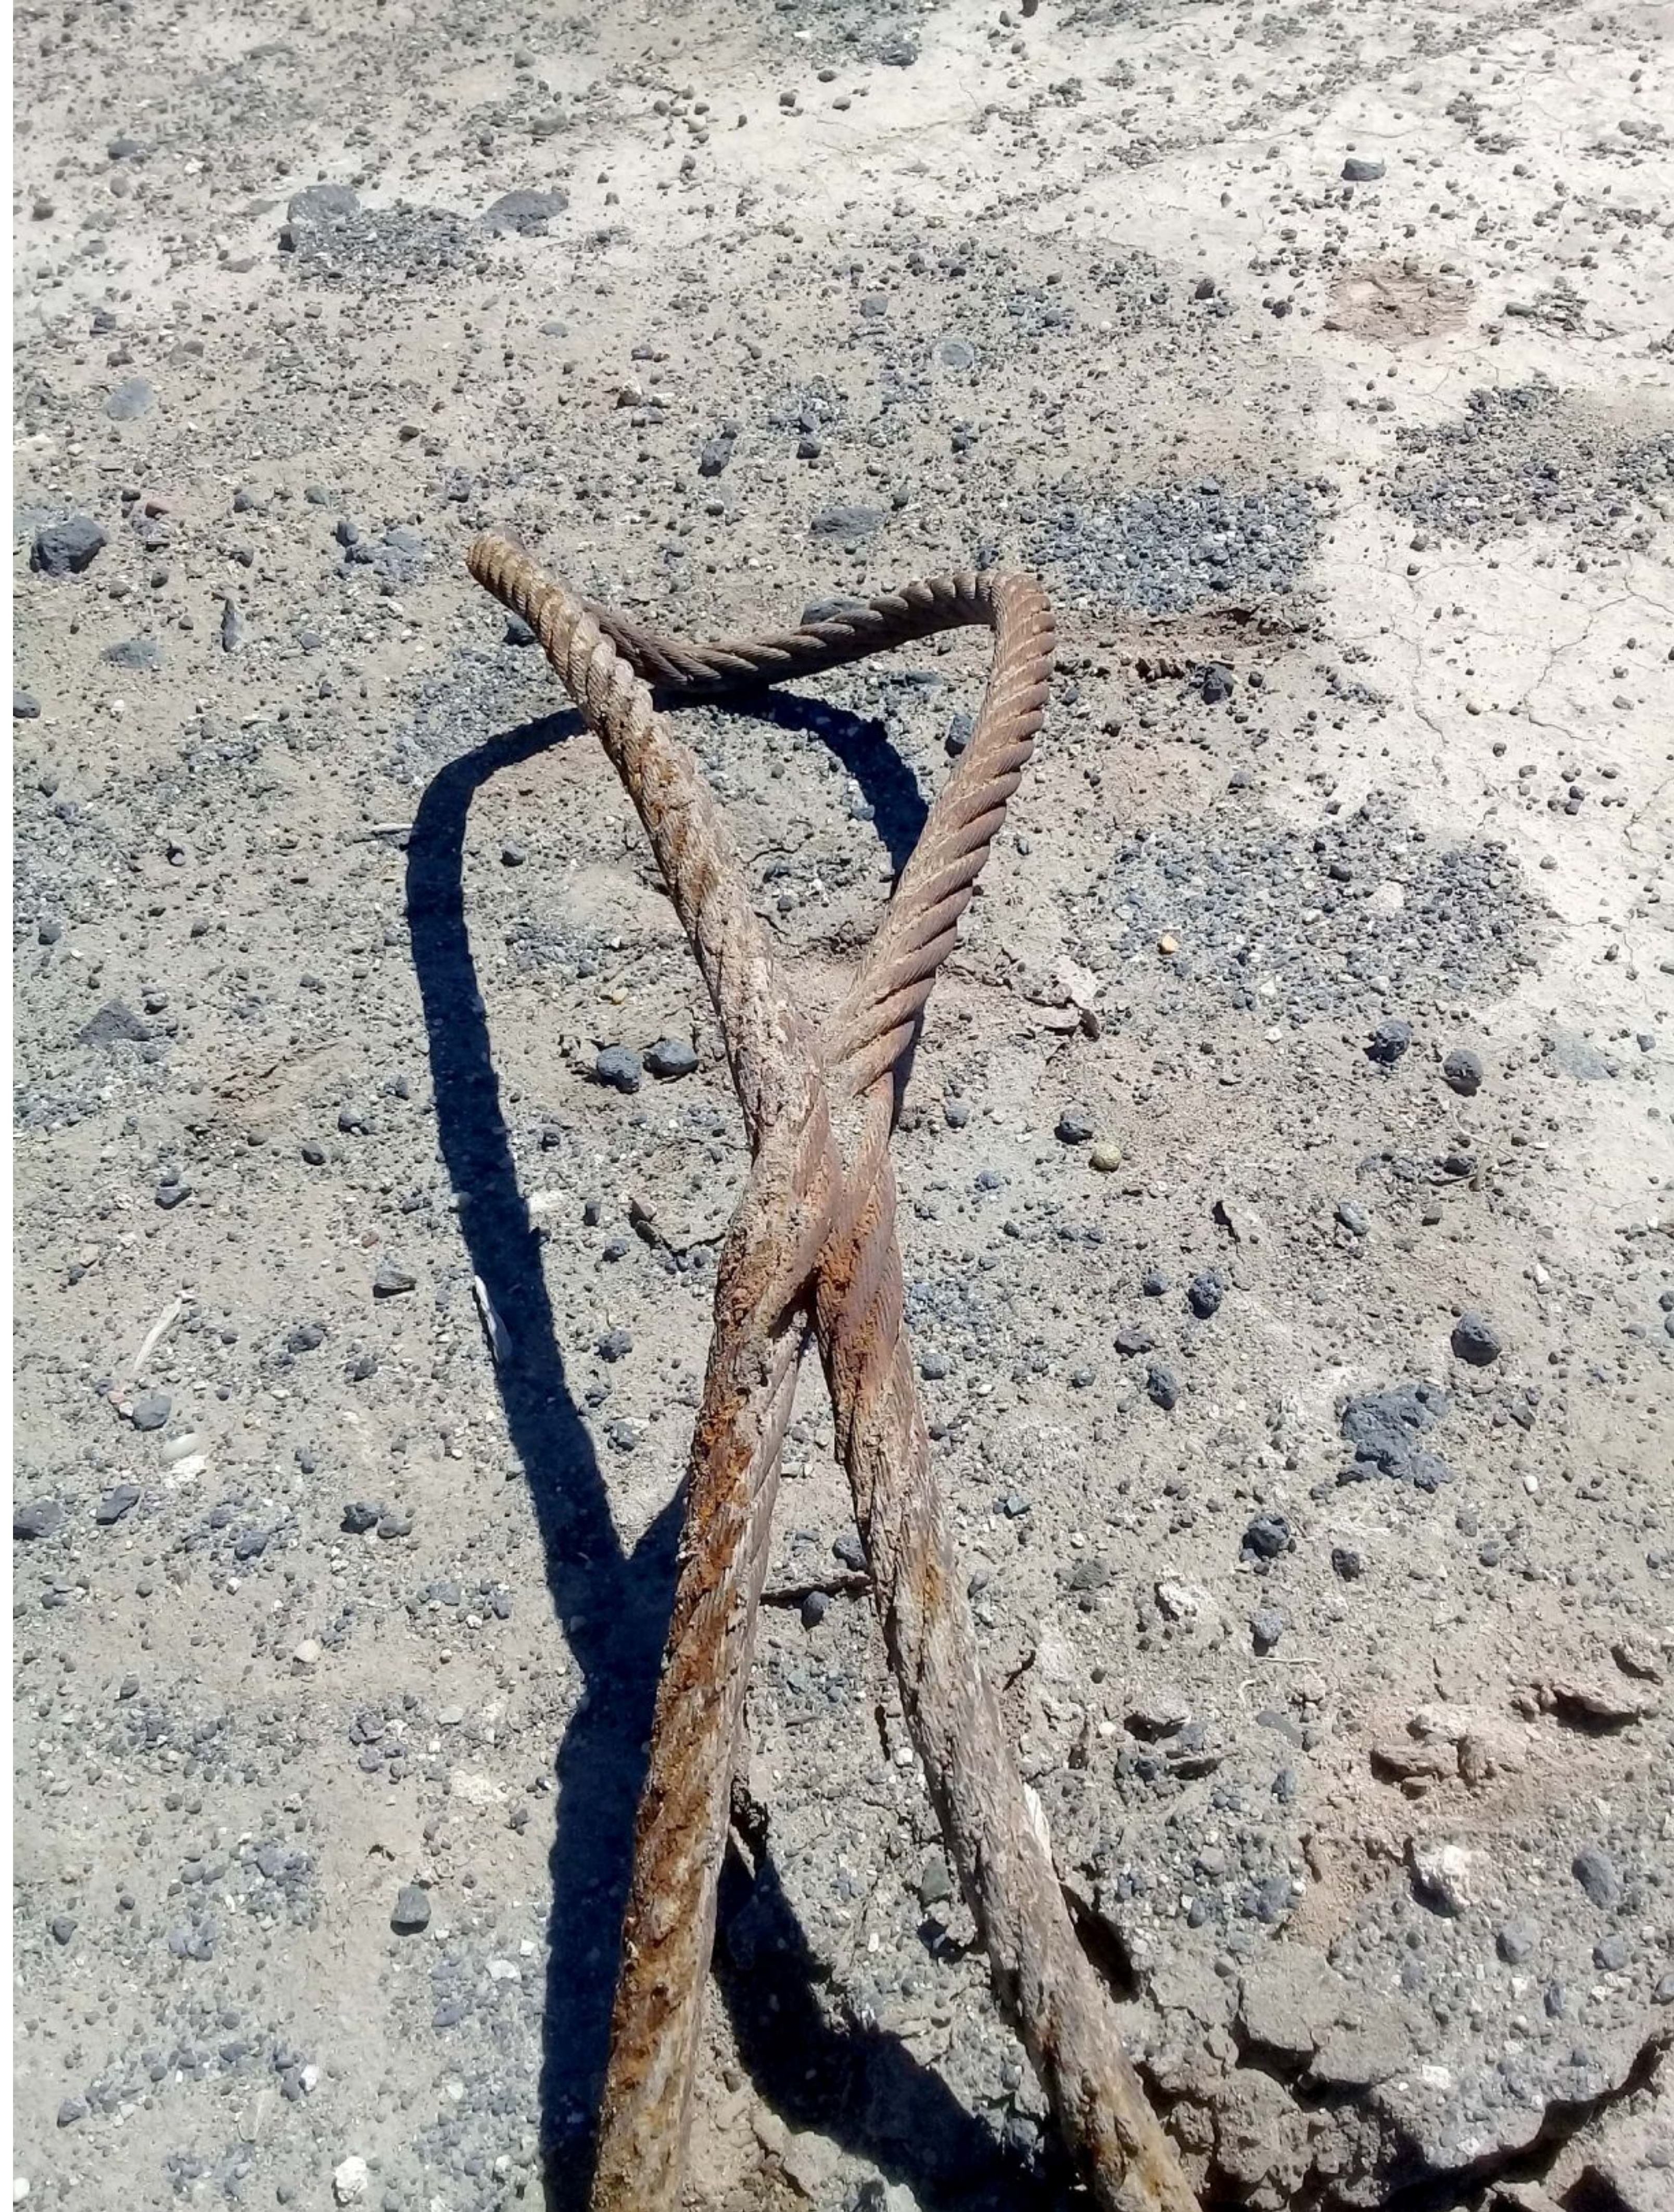
#### **Anclaje Nro.: 3**

Observaciones: NO APTO SE HEBRAS CORTADAS

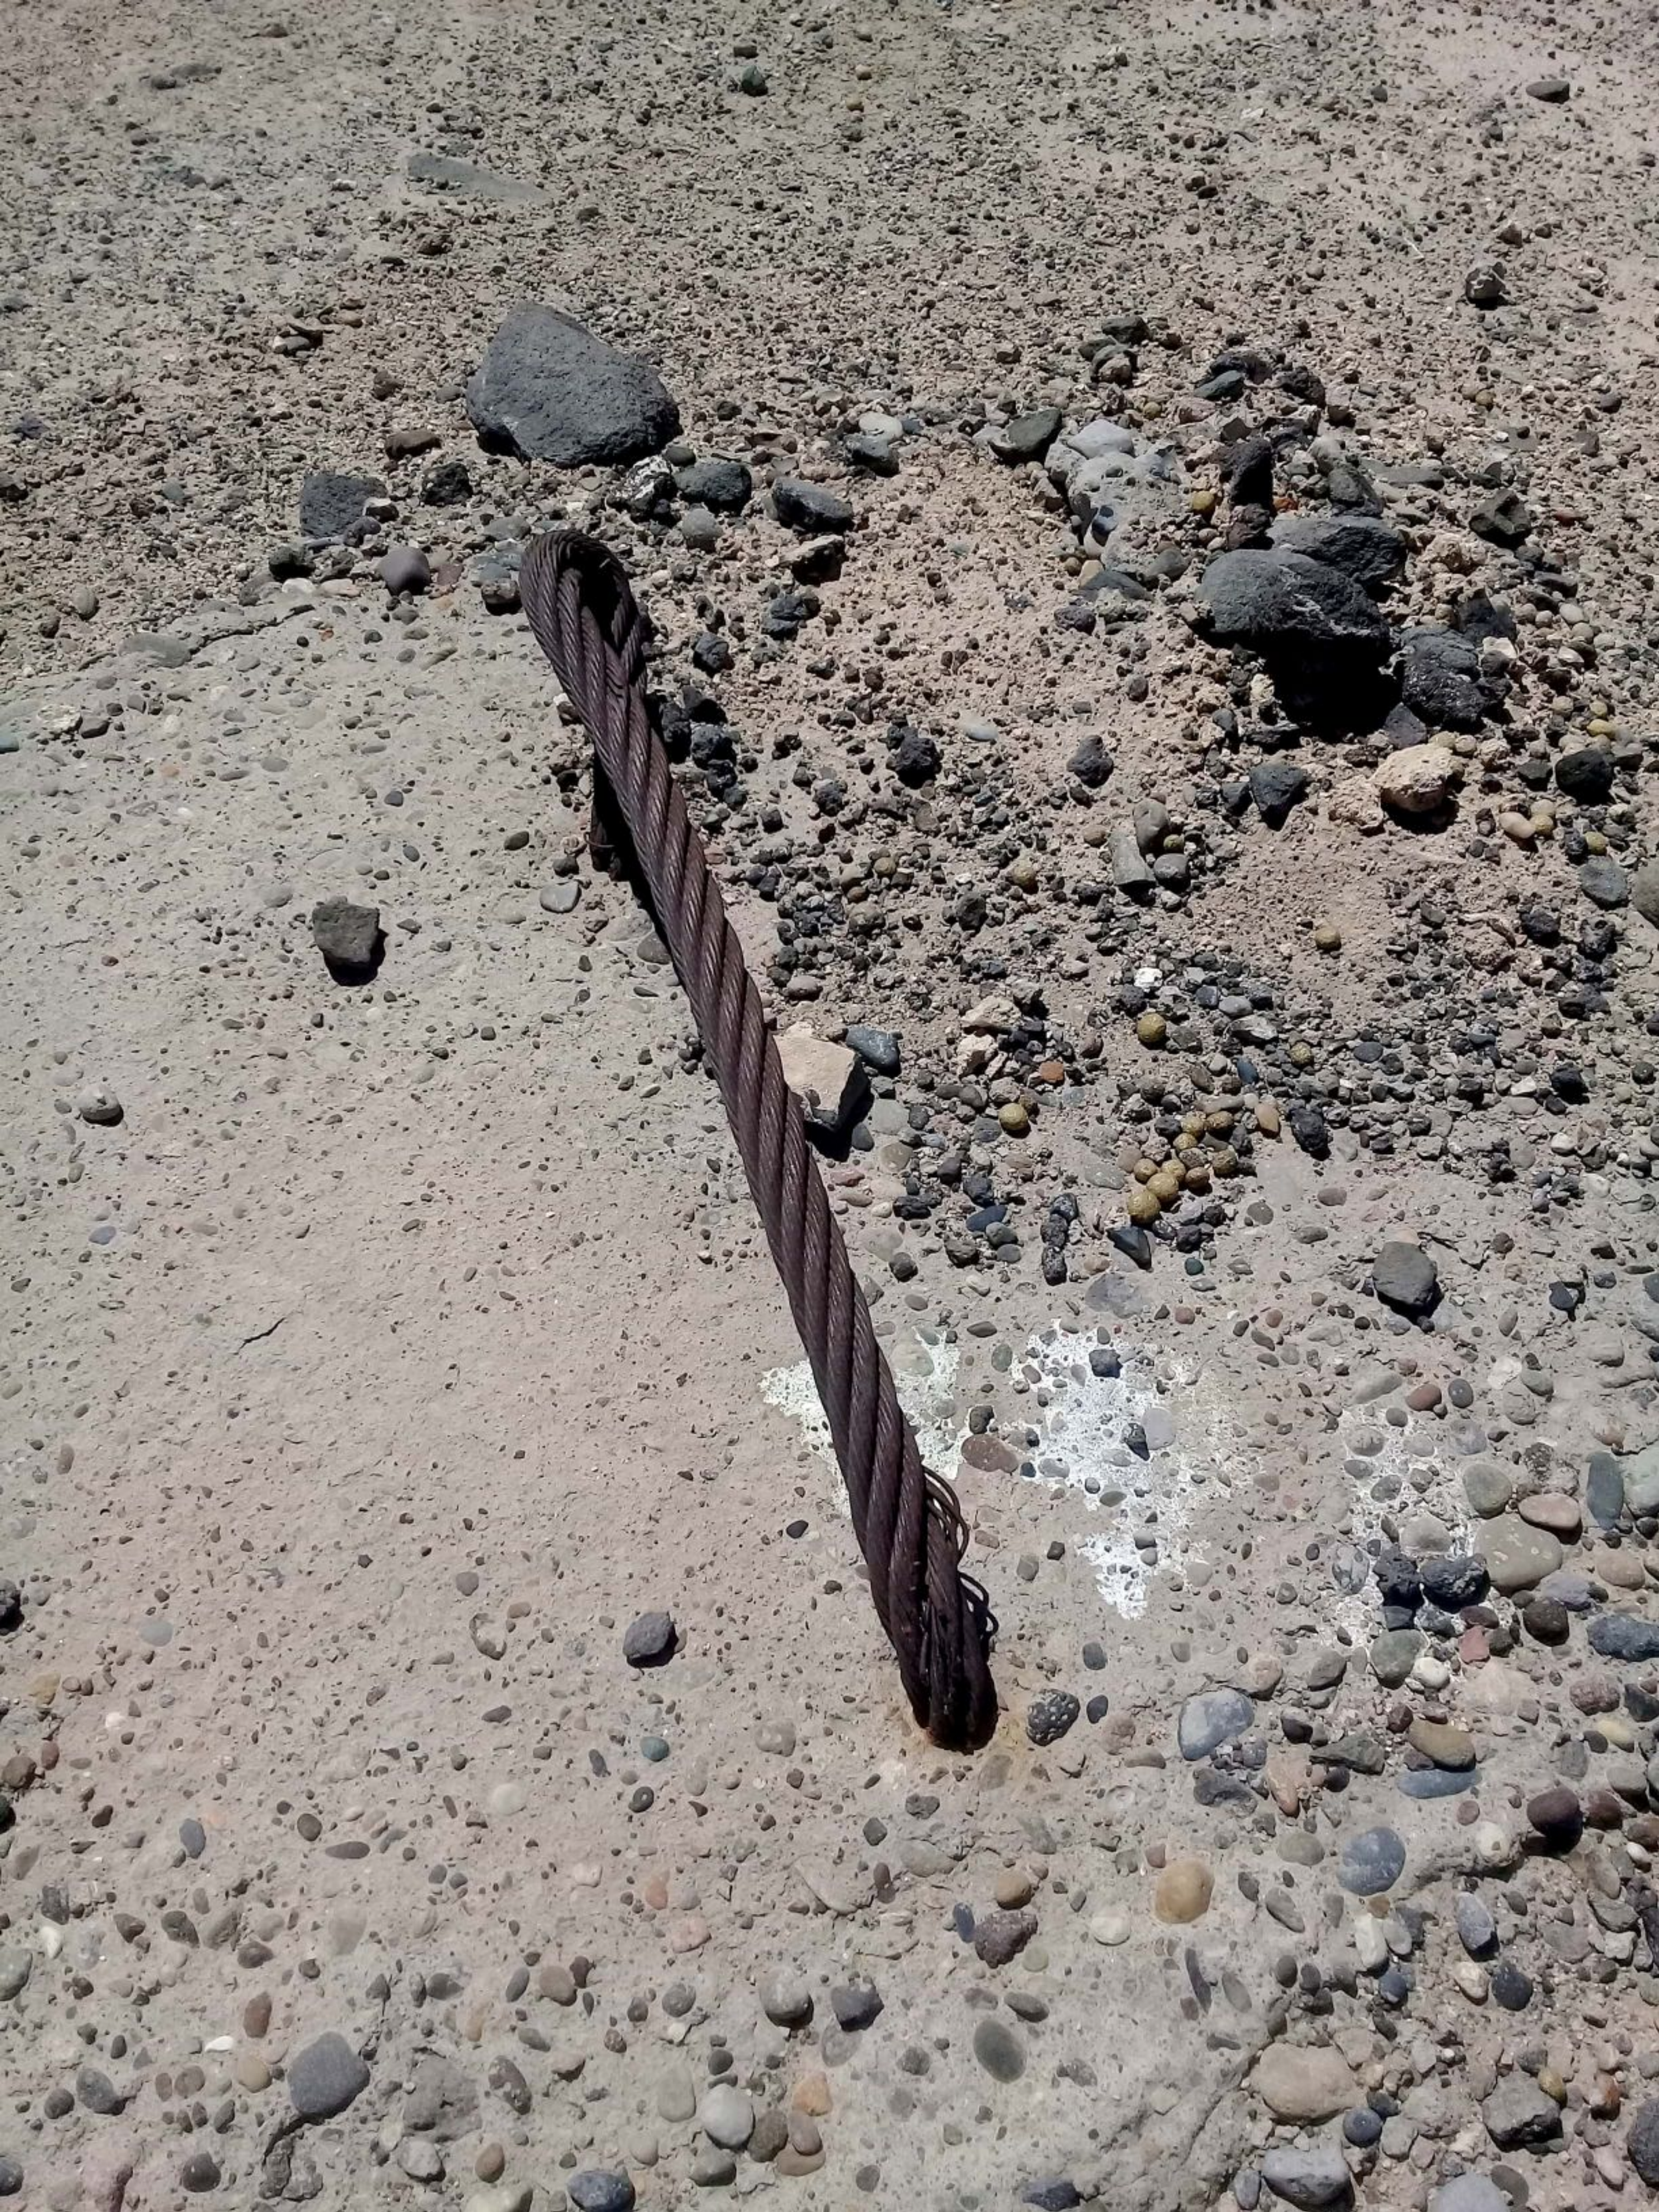
#### **Anclaje Nro.: 4**

Observaciones: NO APTO SE HEBRAS CORTADAS

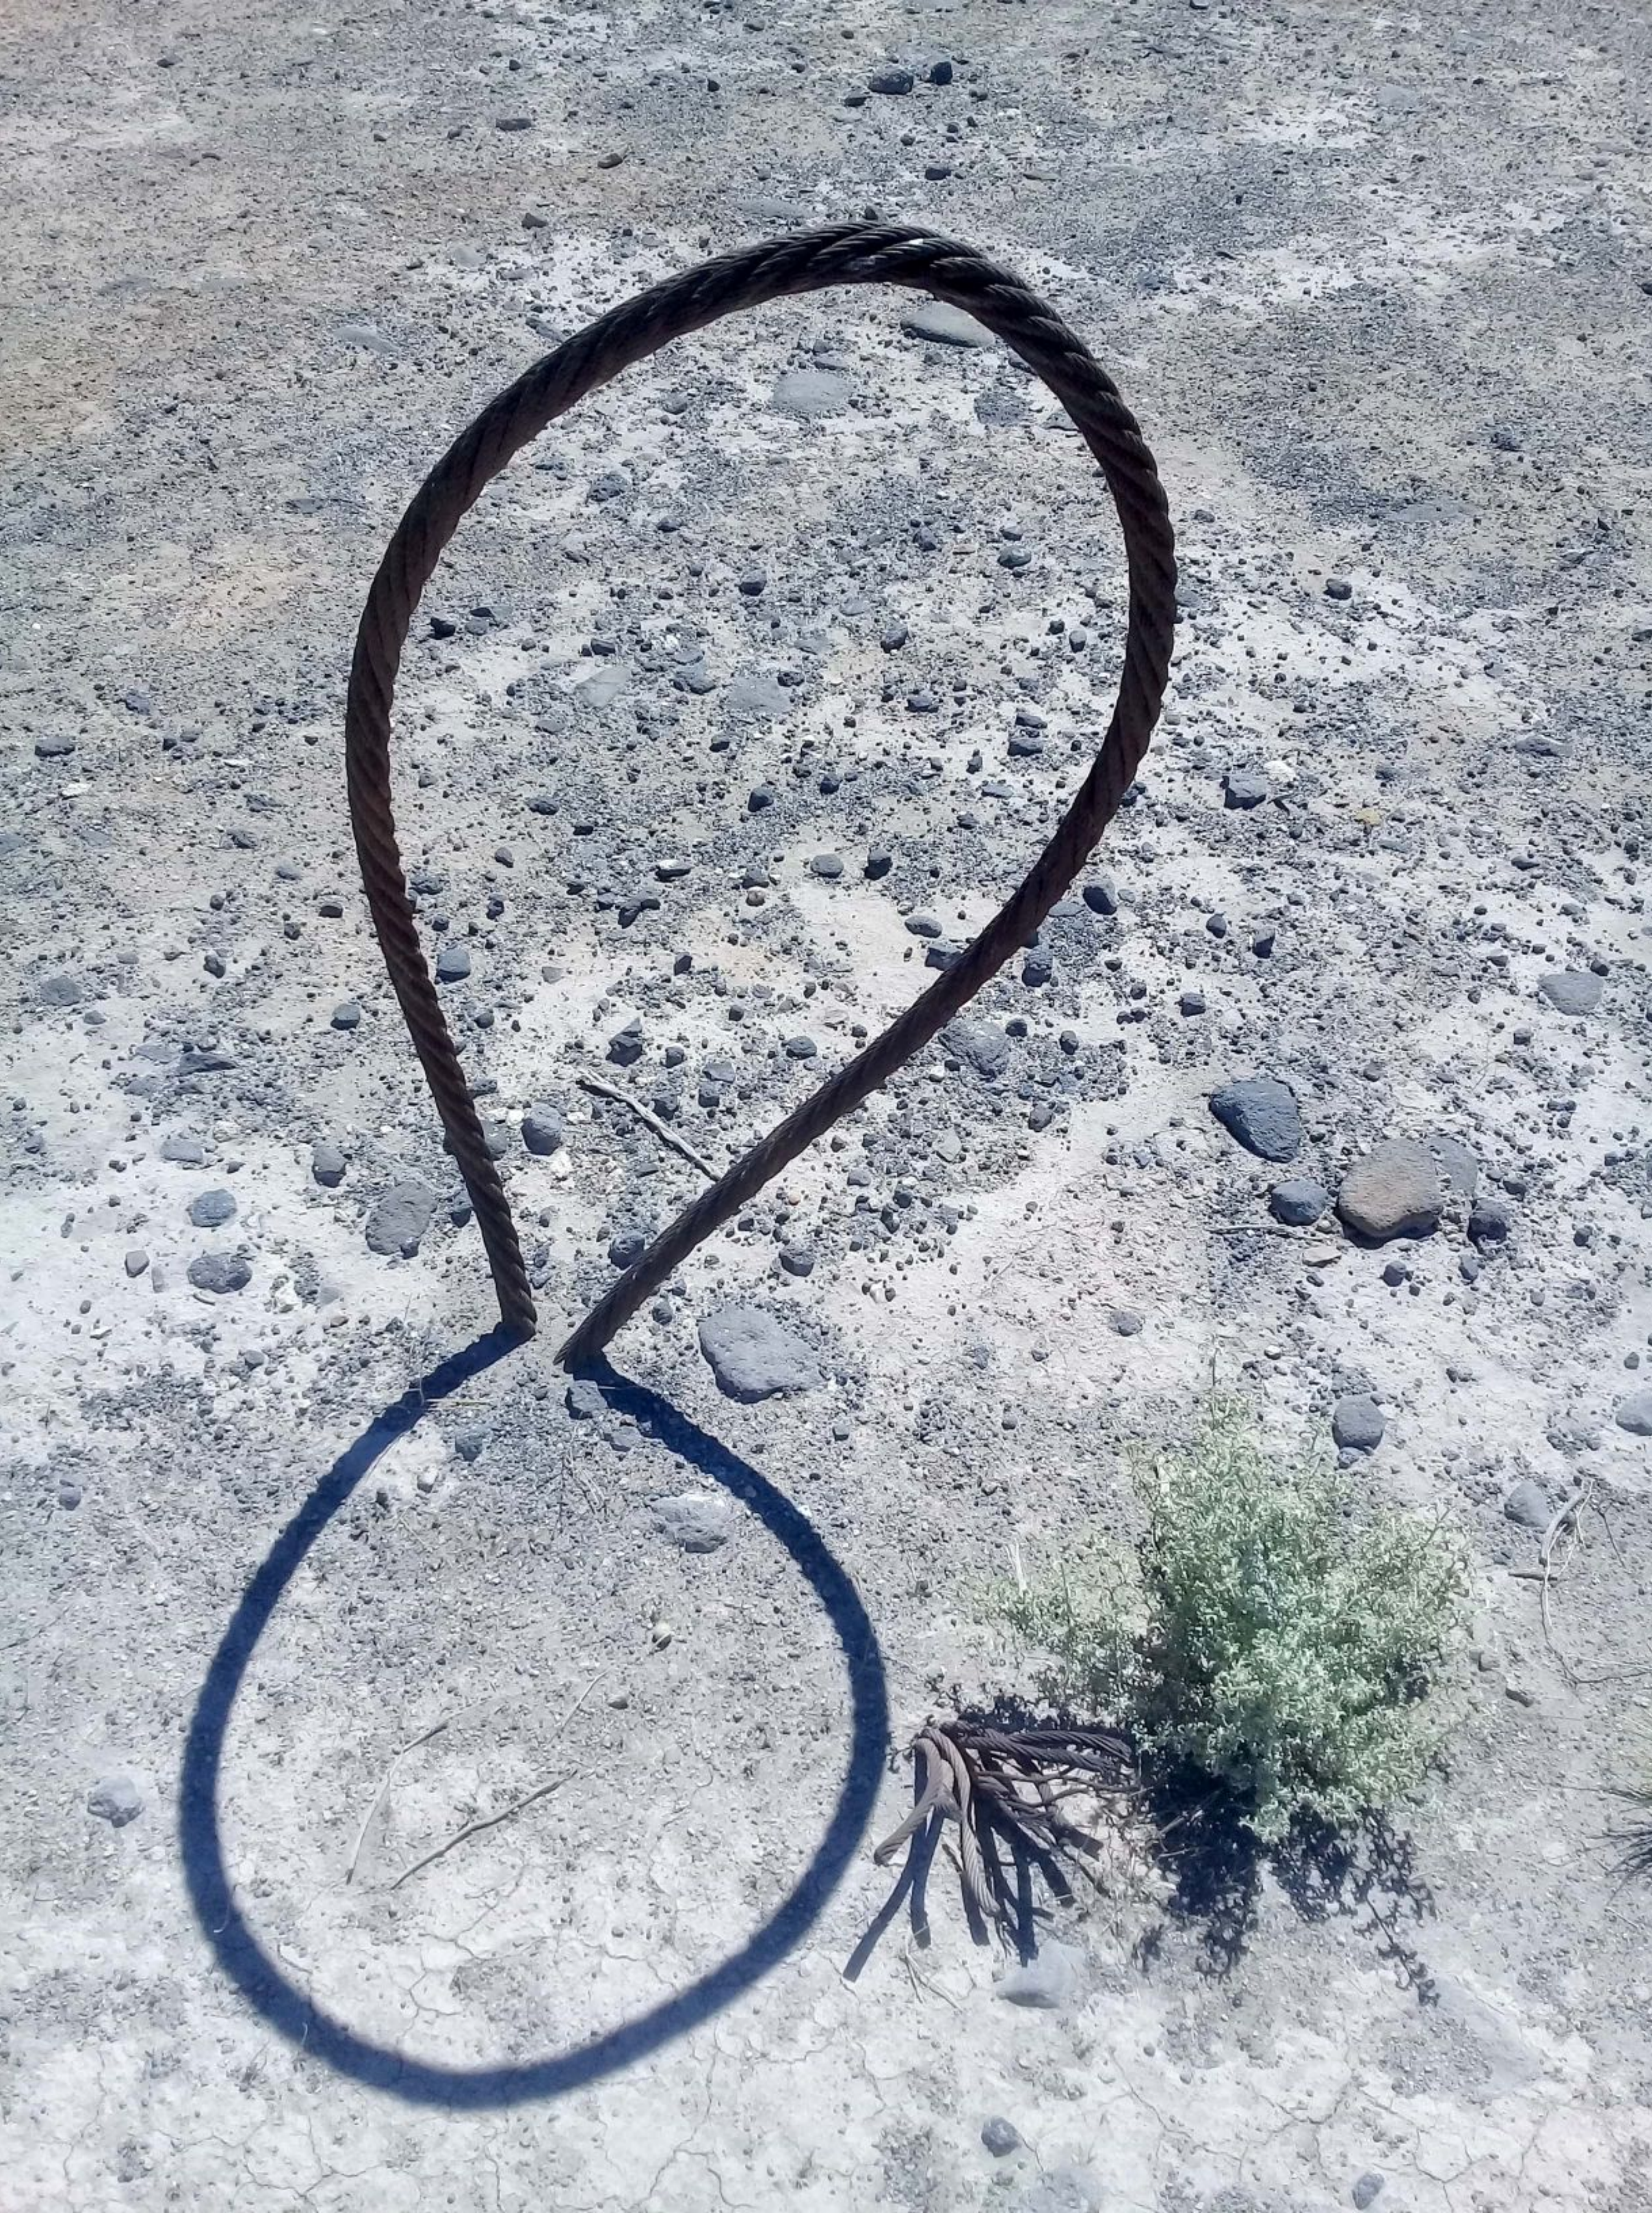
#### **Anclaje Nro.: 5**

Observaciones: NO APTO SE HEBRAS CORTADAS
