| Cliente | YPF | Fecha | 14/09/2017 11:07:57 |
| Yacimiento | Lomita | | |
| Pozo | LMS 8 | Certificación | 209 |

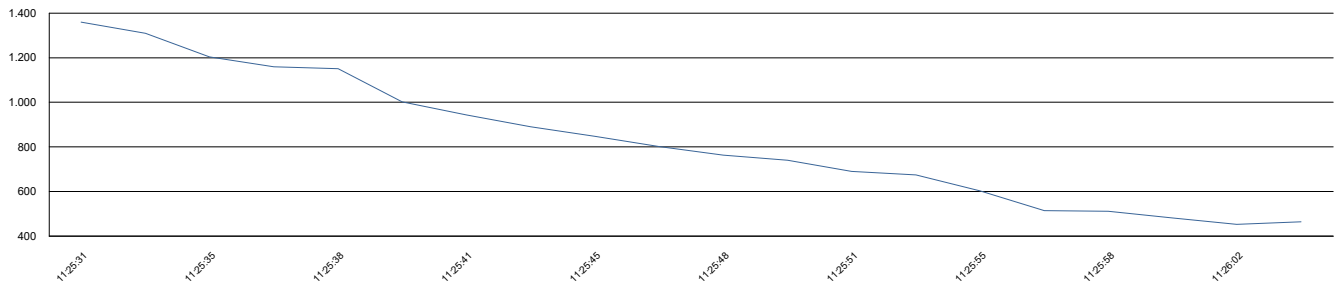
### Aclaje Nro.: 1

Observaciones: fallo anclaje

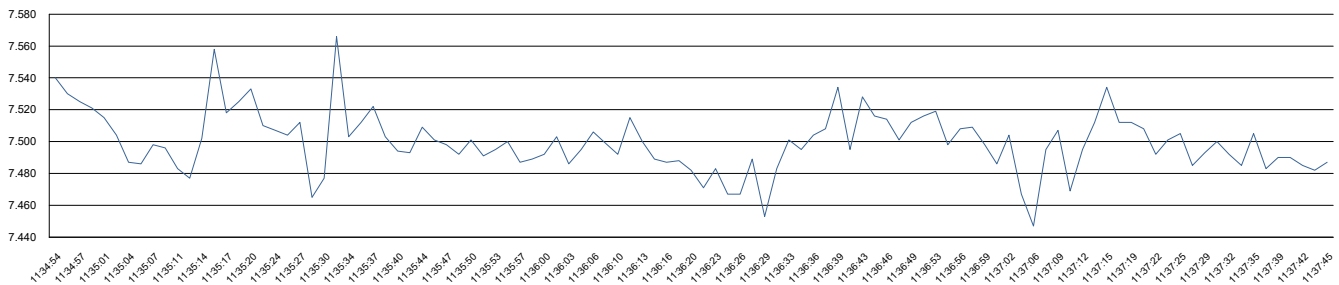
### Aclaje Nro.: 2

Observaciones: difícil acceso

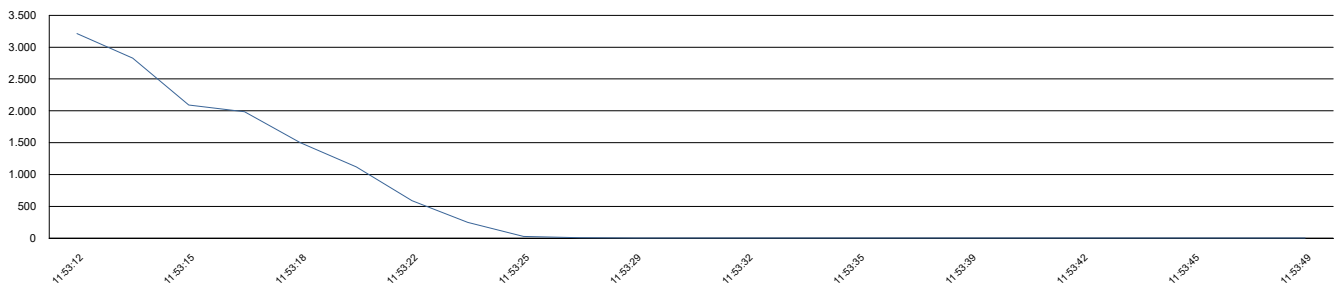
### Aclaje Nro.: 4

Observaciones: FALLO ANCLAJE
