| Cliente | YPF | Fecha | 24/11/2021 14:49:33 |
| Pozo | LMS D27 | Certificación | 1.476 |

PARTE DE OPERACIONES N° 039695

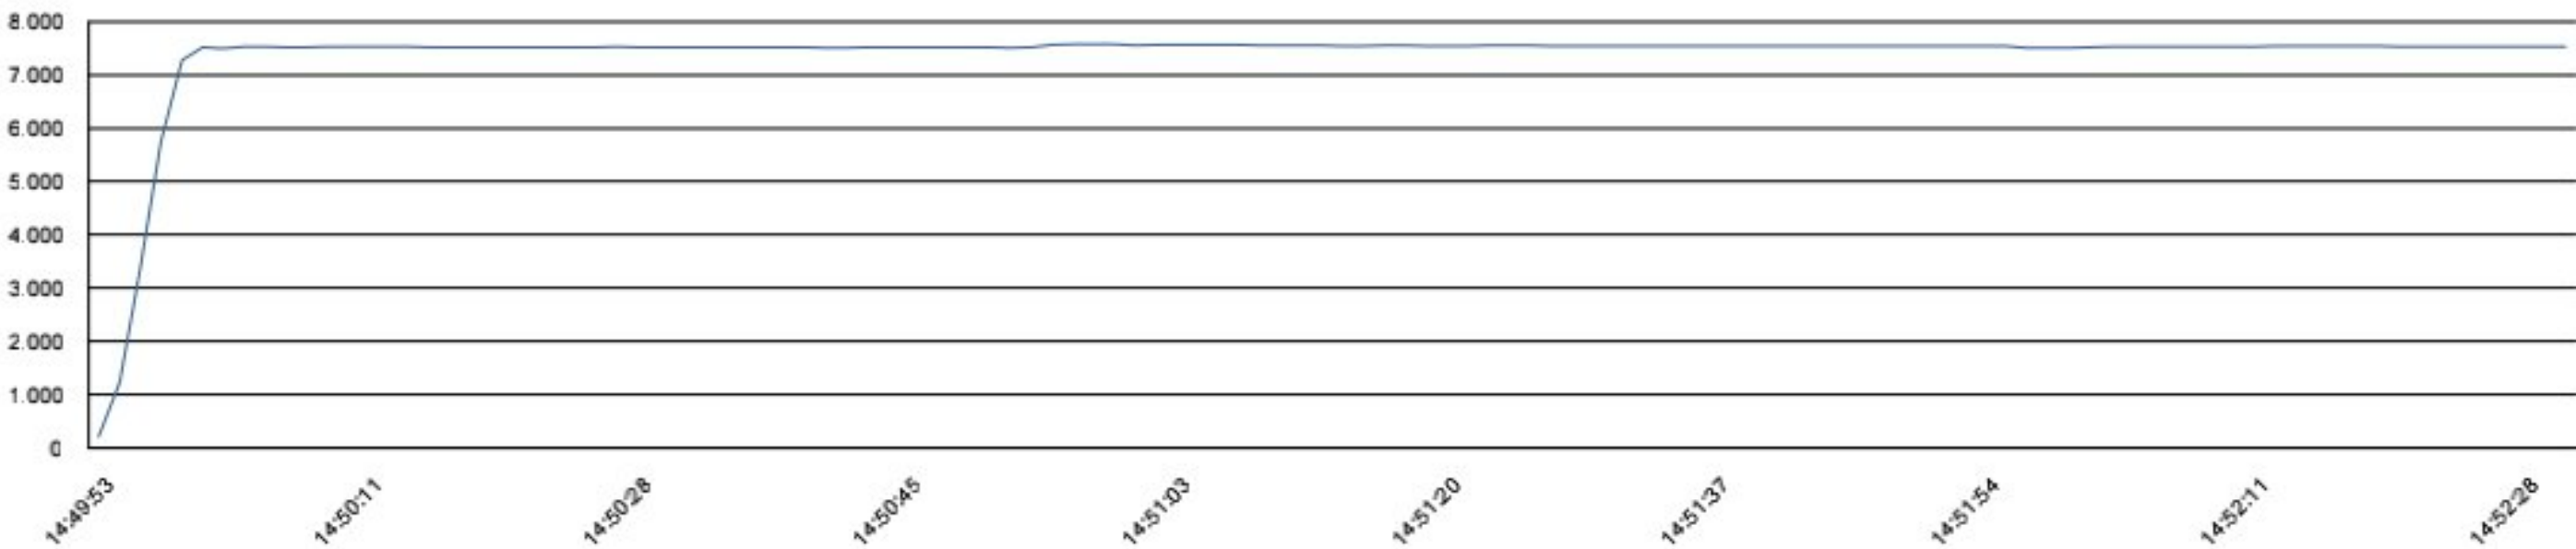
Anclaje Nro.: 1

Observaciones: APROBADO

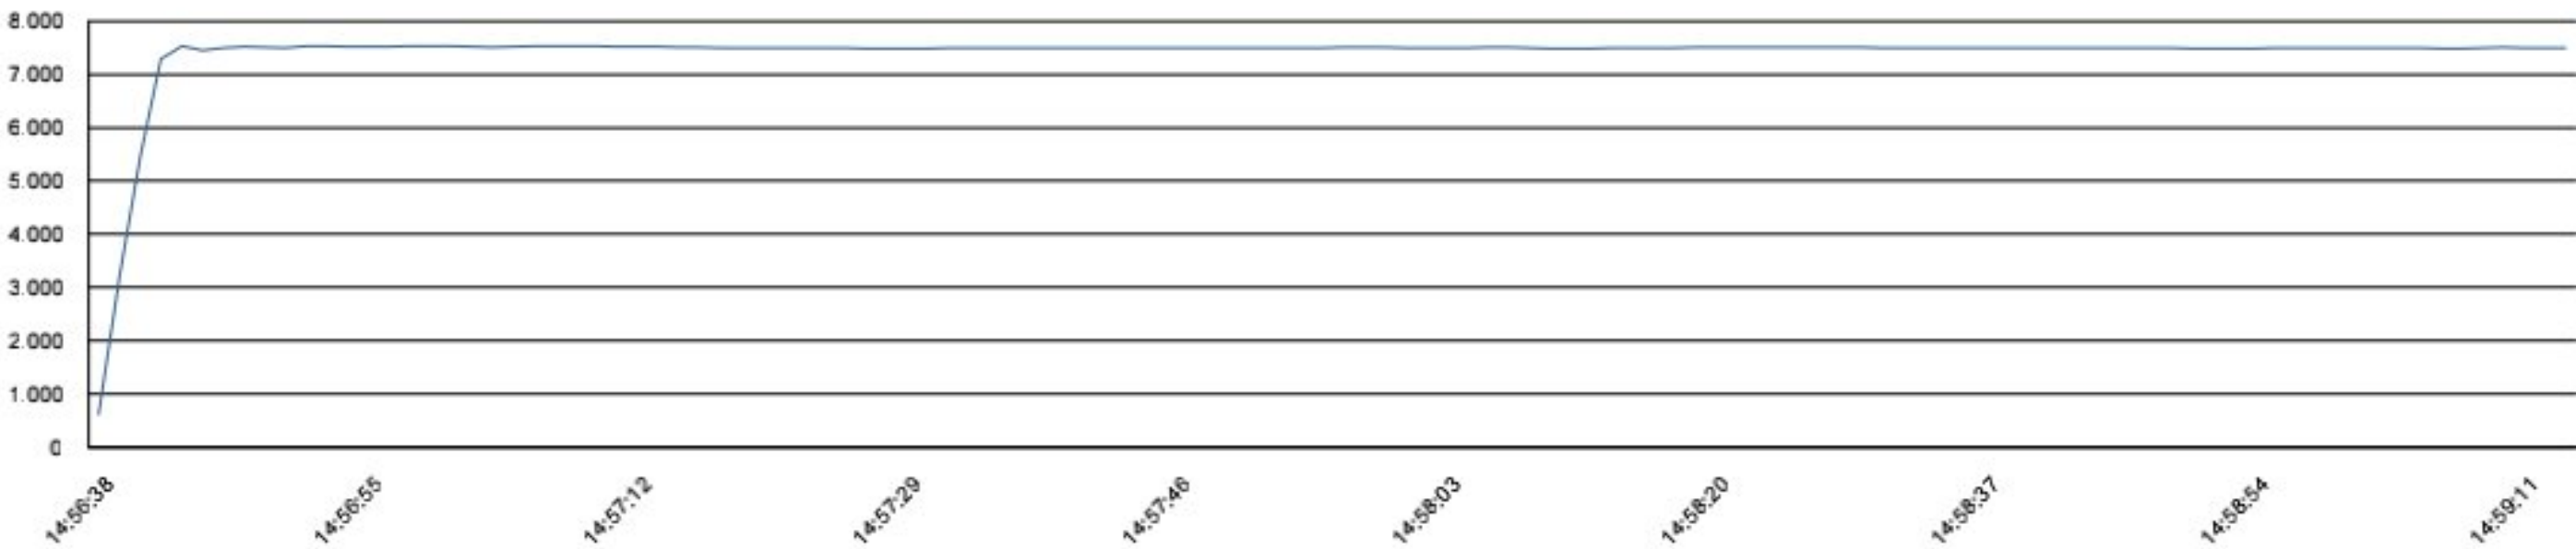
Anclaje Nro.: 2

Observaciones: APROBADO

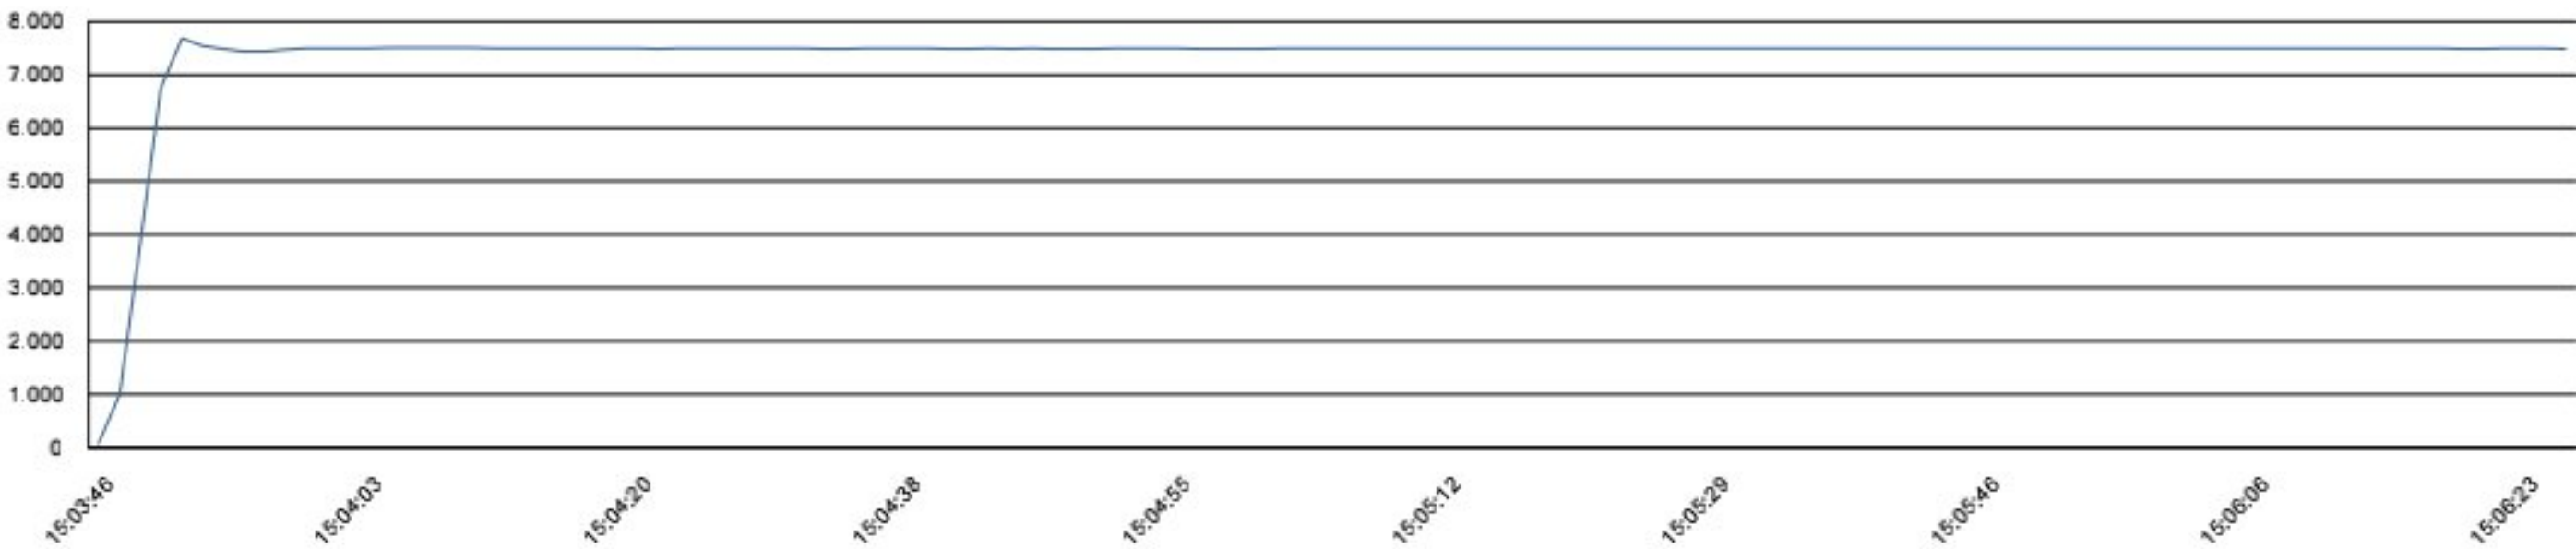
Anclaje Nro.: 3

Observaciones: APROBADO

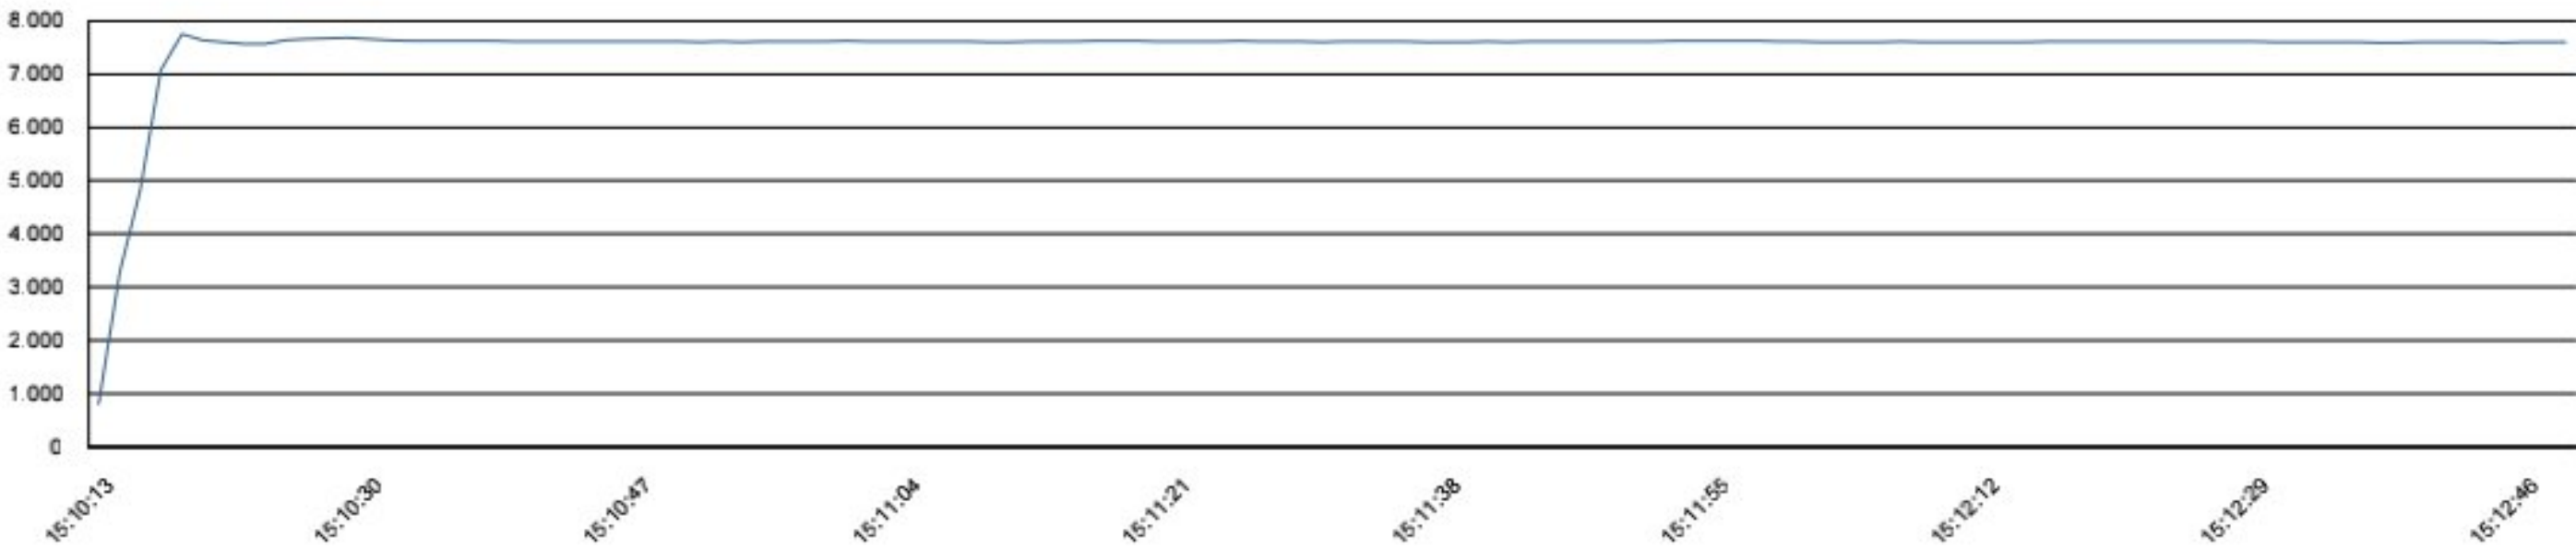
Anclaje Nro.: 4

Observaciones: APROBADO
