| Cliente | YPF | Fecha | 12/06/2018 11:30:37 |
| Yacimiento | Lomita | | |
| Pozo | LMS H25 | Certificación | 606 |

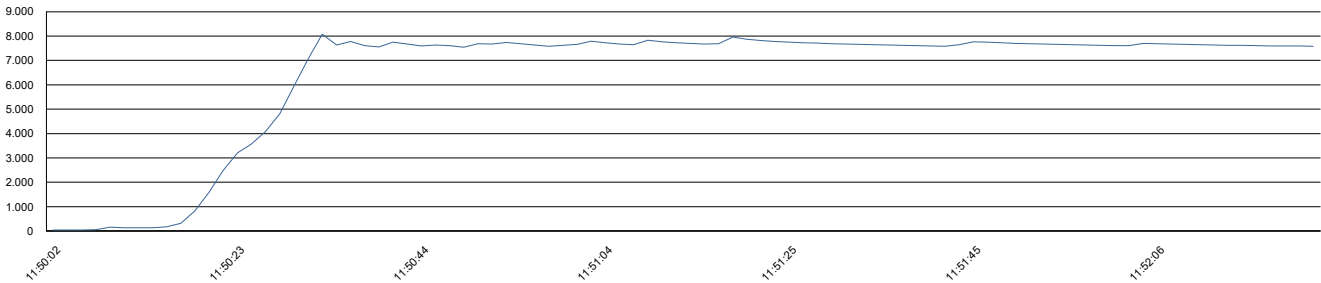
**Anclaje Nro.:**

Observaciones: ANCLAJE EN MAL ESTADO
