| Ciente | YPF | Fecha | 02/11/2021 11:49:40 |
| Yacimiento | Lomita | | |
| Pozo | LMS H27 | Certificación | 1.423 |

## PARTE DE OPERACIONES

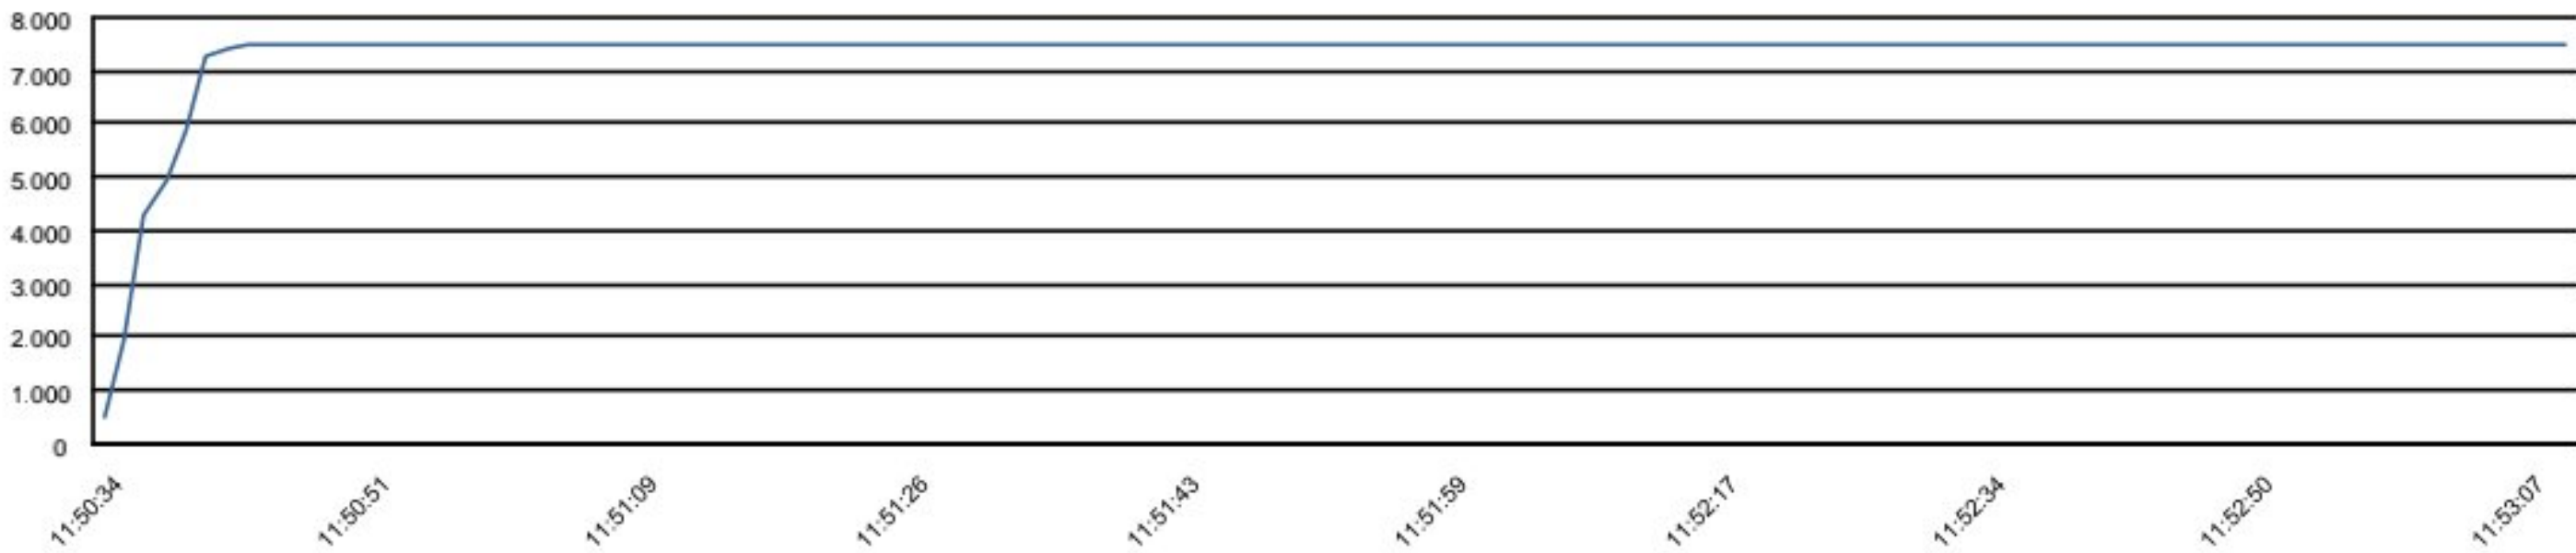
Anclaje Nro.: 1

Observaciones: ANCLAJE NO HOMOLOGADO APROBADO

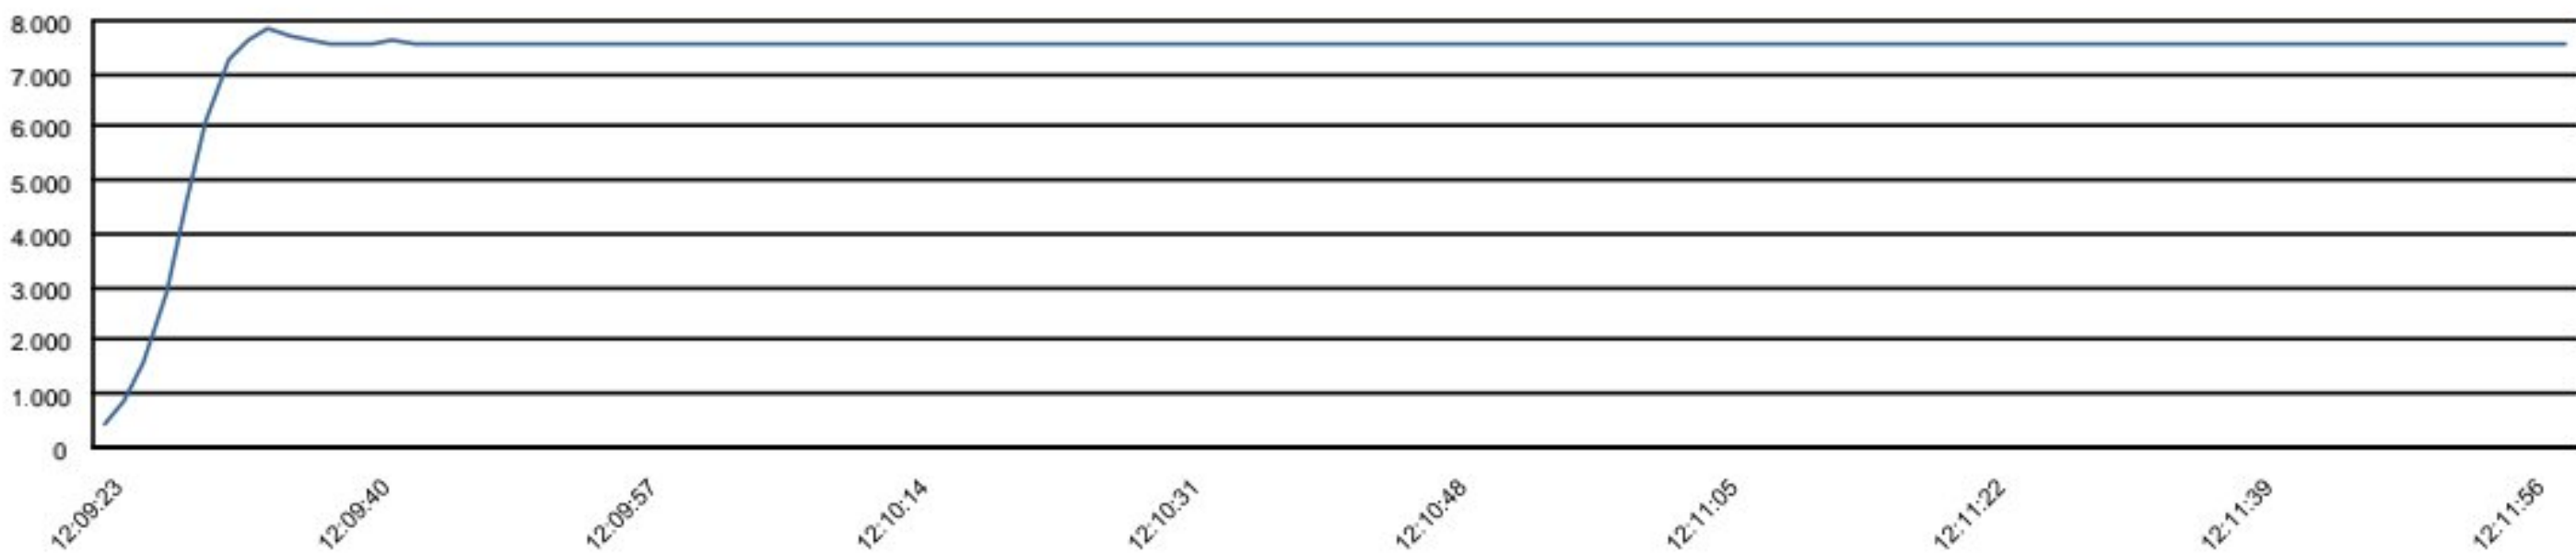
Anclaje Nro.: 2

Observaciones: ANCLAJE NO HOMOLOGADO APROBADO

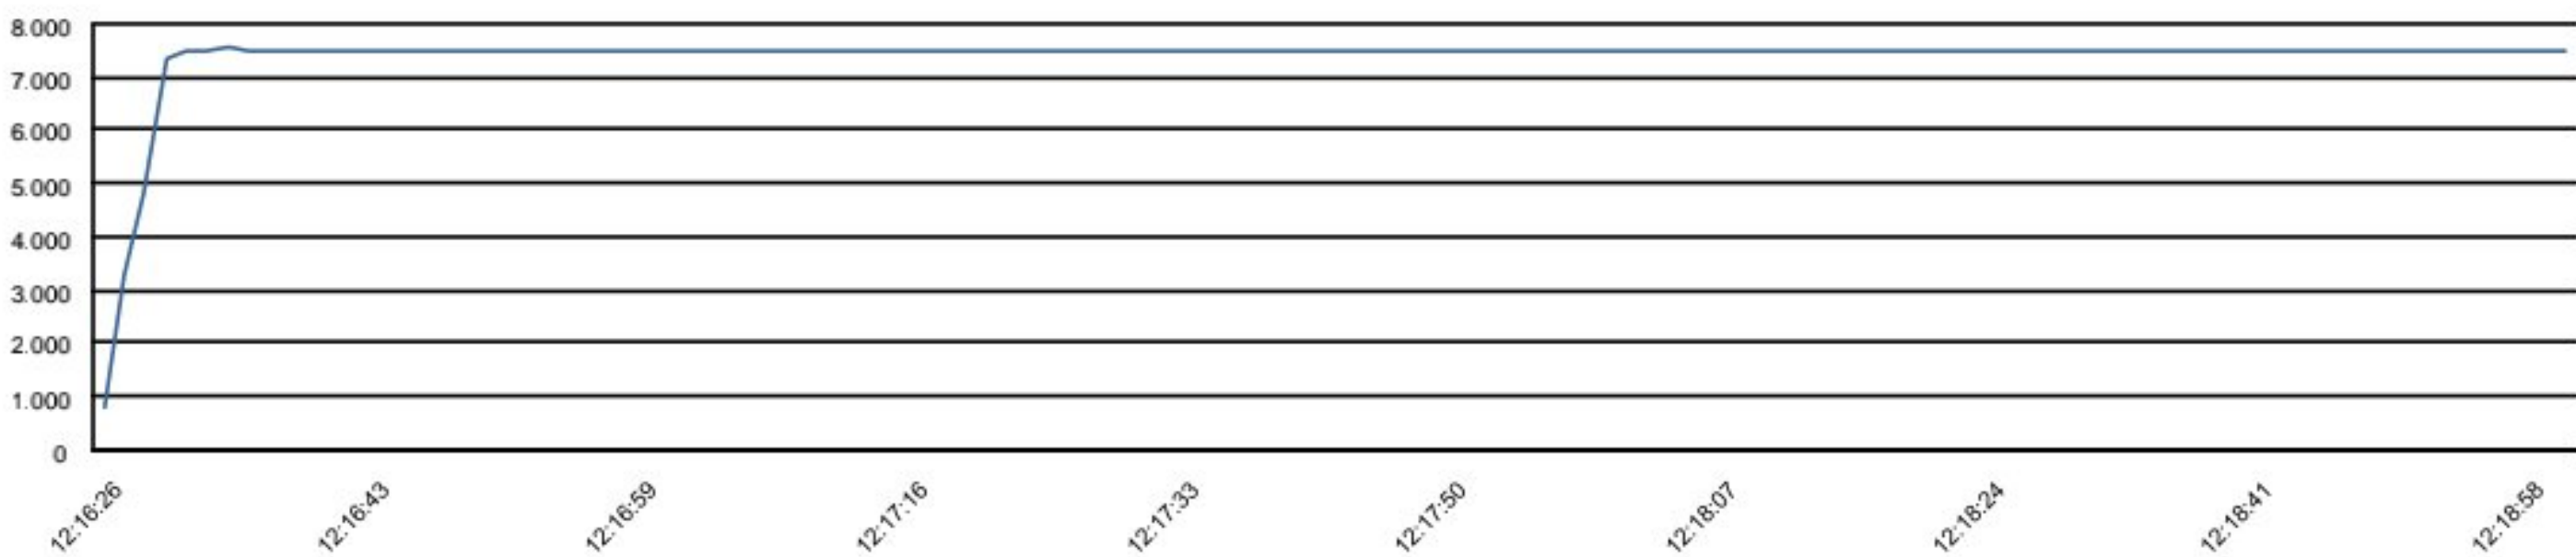
Anclaje Nro.: 3

Observaciones: ANCLAJE NO HOMOLOGADO APROBADO

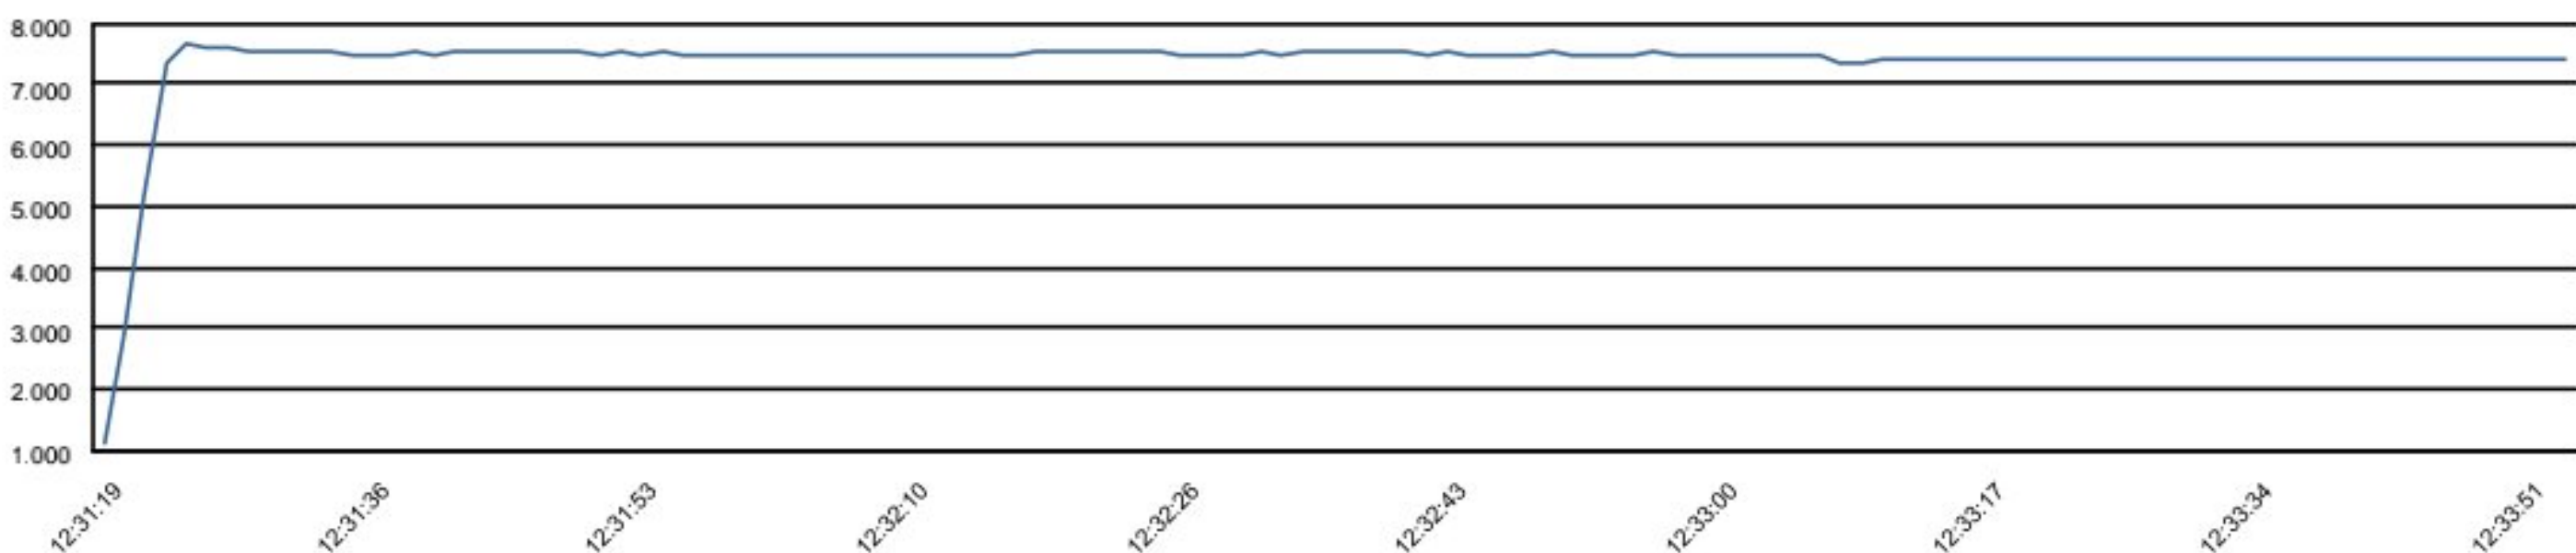
Anclaje Nro.: 4

Observaciones: ANCLAJE NO HOMOLOGADO APROBADO
