**INFORME DE VERIFICACIÓN DE ANCLAJES**

| ÁREA PRODUCCIÓN | Lomita |
| POZO | LMS-127 |
| ANCLAJES VERIFICADOS | 4 |

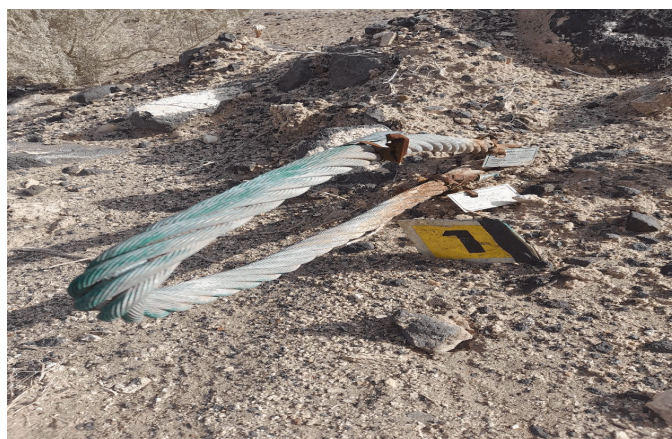
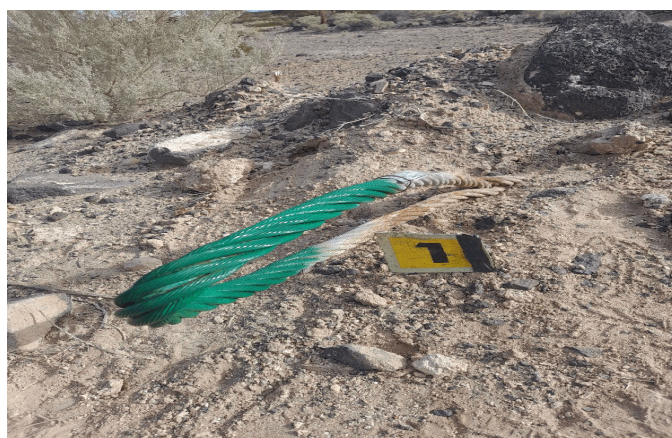
| Nº Anclaje | Orientación | Zona | Dist. Boca de Pozo | Long Inicial | Long Final | Resultado | Tipo |
|---|---|---|---|---|---|---|---|
| 1 | NO | D | 27,00 | 25,00 | 35,00 | Apto | PRUEBA |

| Corrosión | S |

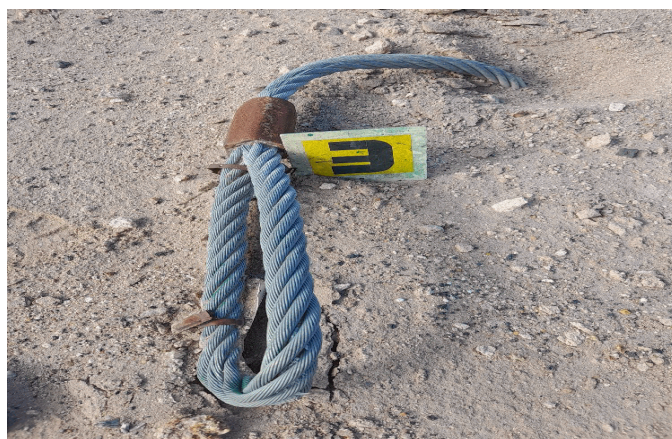
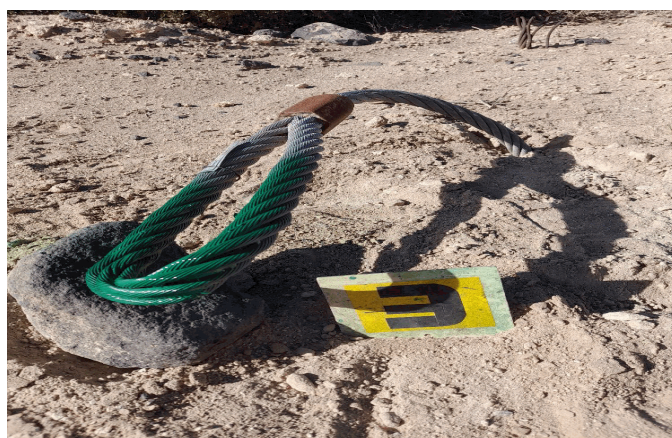
| Nº Anclaje | Orientación | Zona | Dist. Boca de Pozo | Long Inicial | Long Final | Resultado | Tipo |
|---|---|---|---|---|---|---|---|
| 3 | SE | D | 27,00 | 25,00 | 35,00 | Apto | PRUEBA |

| Encasquillado | S |

HOMOLOGADO

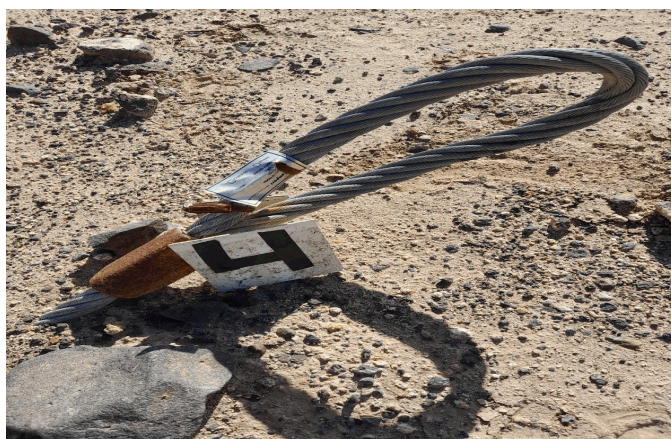
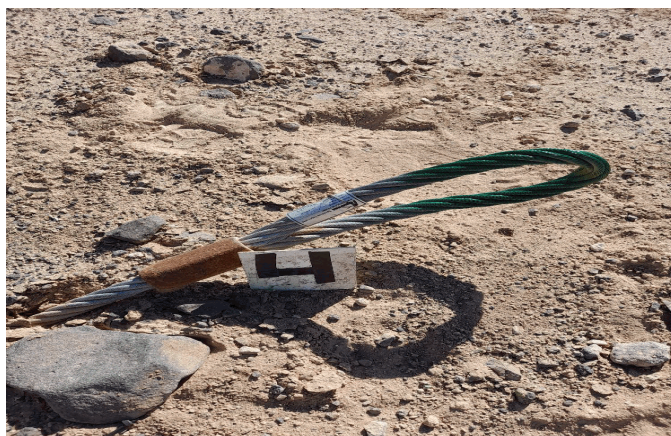
| Nº Anclaje | Orientación | Zona | Dist. Boca de Pozo | Long Inicial | Long Final | Resultado | Tipo |
|---|---|---|---|---|---|---|---|
| 4 | SO | D | 27,00 | 25,00 | 35,00 | Apto | PRUEBA |

| Encasquillado | S |

HOMOLOGADO
