**INFORME DE VERIFICACIÓN DE ANCLAJES**

Cód: 267

Fecha de Emisión: 18/06/2022

ÁREA PRODUCCIÓN	Lomita
POZO	LMS-135
LATITUD	
LONGITUD	
TENSIÓN MAX APLICADA	7.400,00
TENSIÓN DE REFERENCIA	SEGUN NORMA API RP 4G
ANCLAJES VERIFICAODOS	5
FECHA	17/06/2022
HORA	14:45:10
INTERNO	
PATRÓN	
MARCA	
MODELO	
Nº SERIE	
CERT CALIBRACIÓN	
FECHA VTO CAL

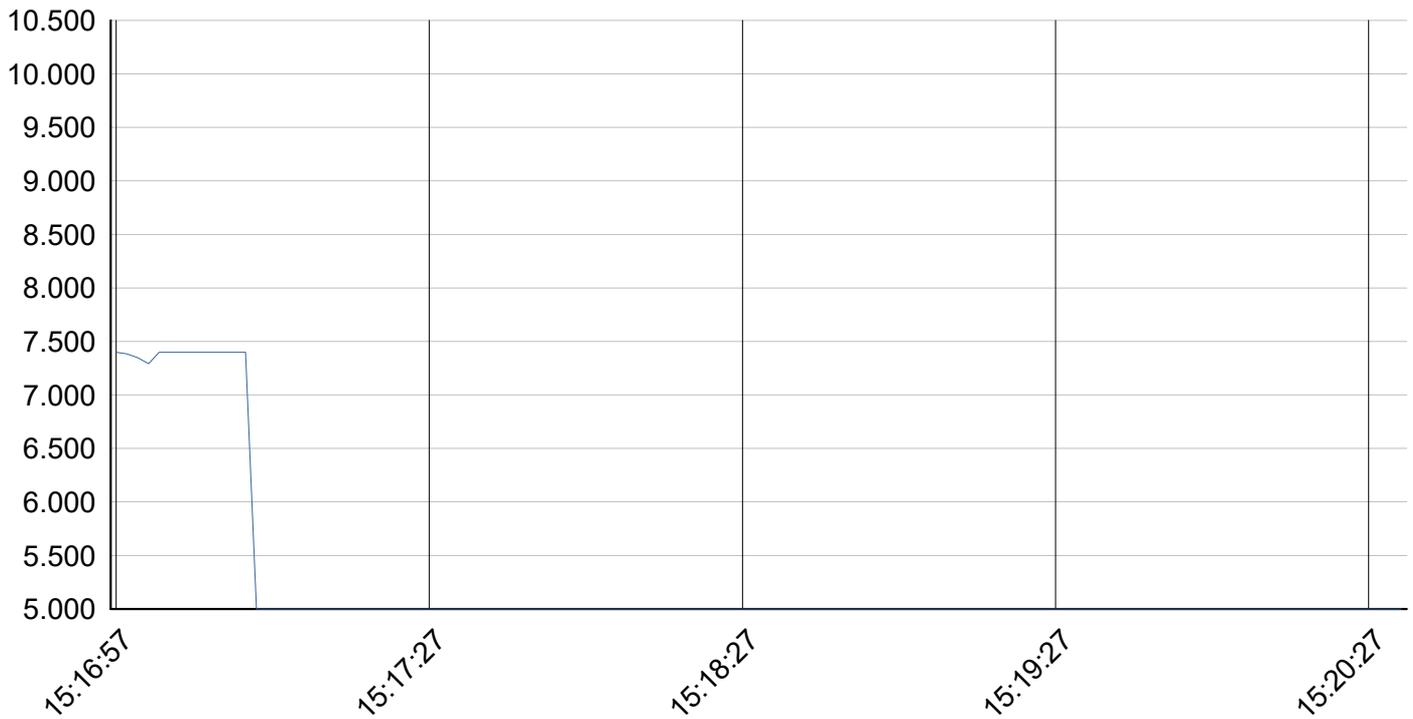
Nº Anclaje	Orientación	Zona	Dist. Boca de Pozo	Long Inicial	Long Final	Resultado	Tipo
1	NO	D	27,00	25,00	35,00	No Apto	PRUEBA

Deformaciones	N
Desgaste Localizado	N
Rotura Alma	N
Rotura Alambre	N
Corrosión	N

HOMOLOGADO

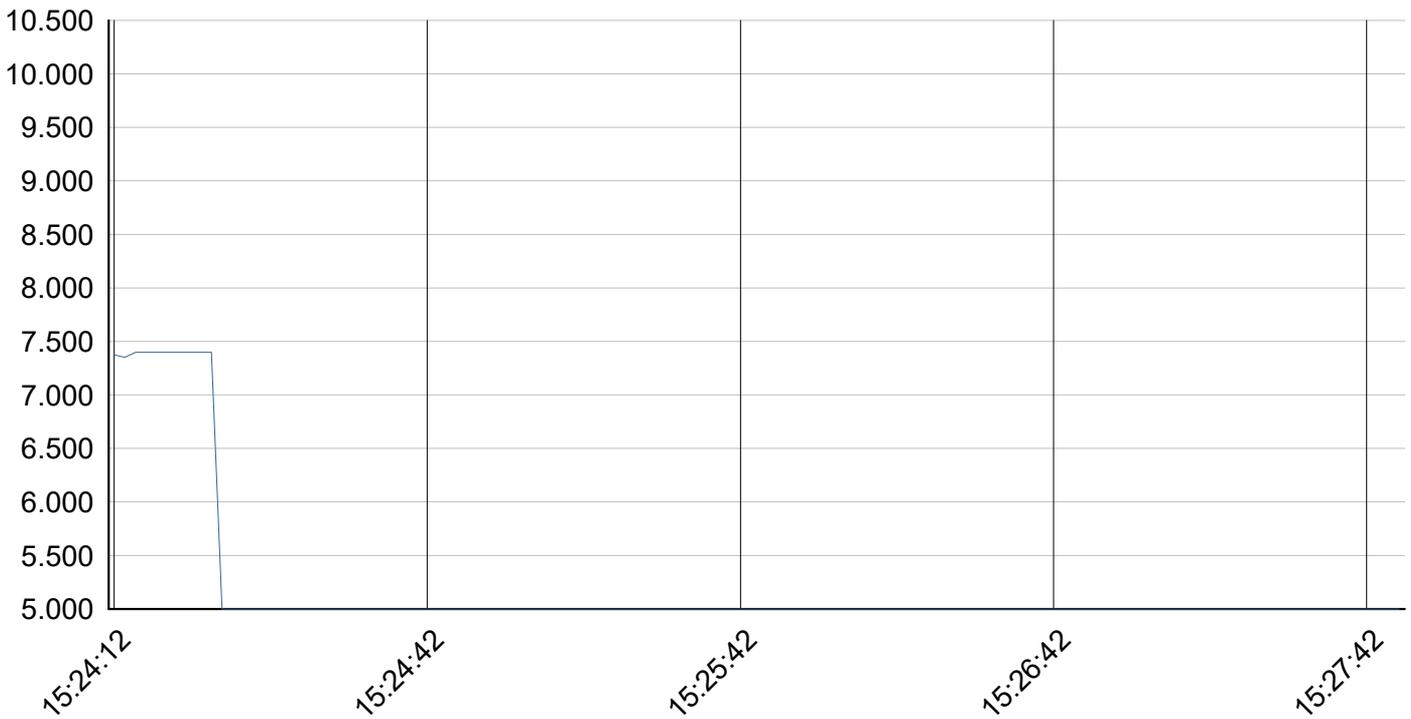
Nº Anclaje	Orientación	Zona	Dist. Boca de Pozo	Long Inicial	Long Final	Resultado	Tipo
2	NE	D	27,00	25,00	35,00	No Apto	PRUEBA

Deformaciones	N
Desgaste Localizado	N
Rotura Alma	N
Rotura Alambre	N
Corrosión	N

HOMOLOGADO

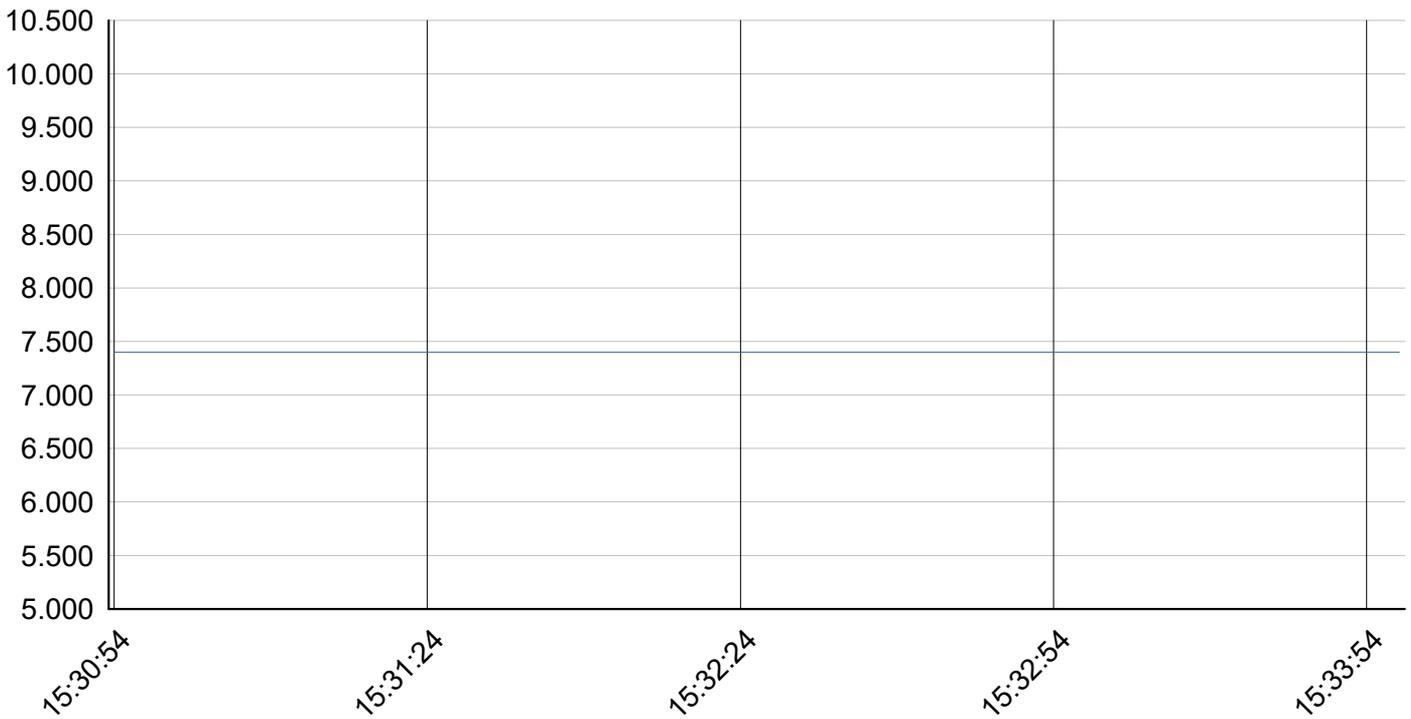
Nº Anclaje	Orientación	Zona	Dist. Boca de Pozo	Long Inicial	Long Final	Resultado	Tipo
3	SE	D	27,00	25,00	35,00	Apto	PRUEBA

Deformaciones	N
Desgaste Localizado	N
Rotura Alma	N
Rotura Alambre	N
Corrosión	N

HOMOLOGADO

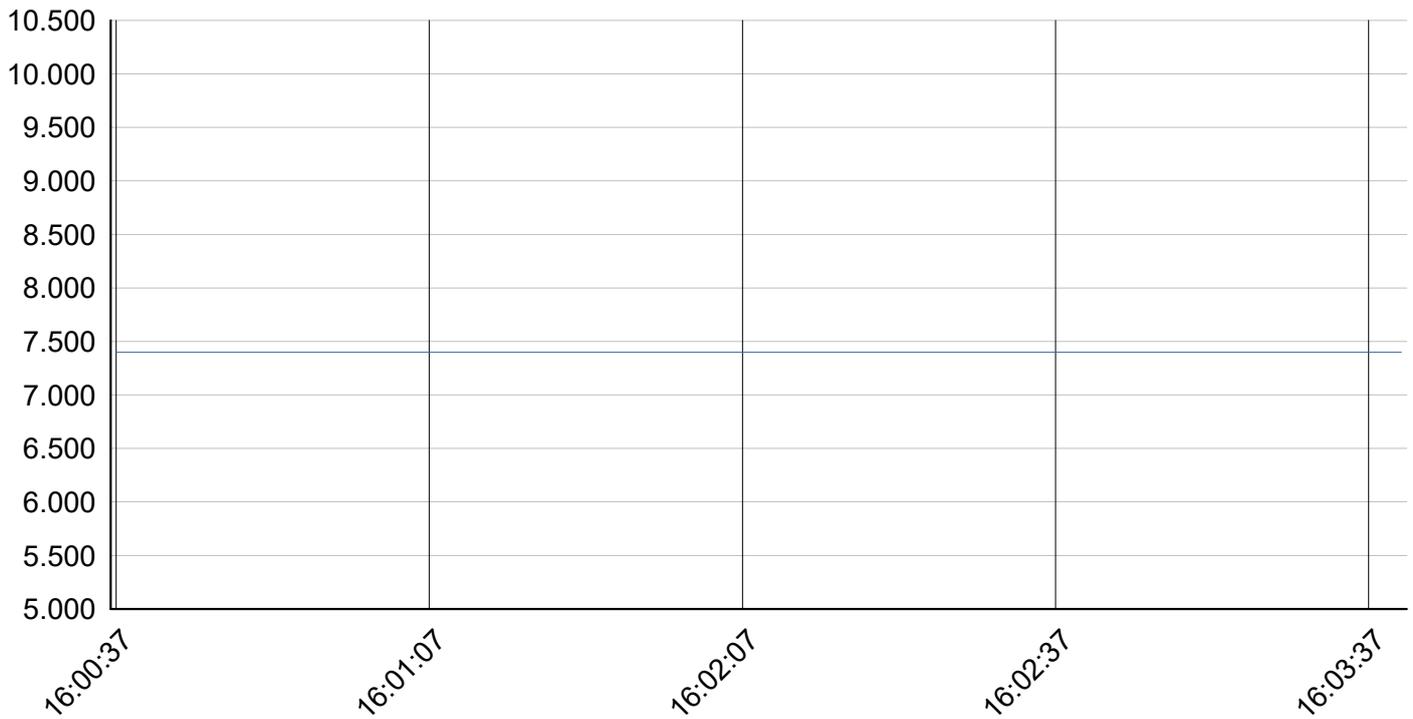
Nº Anclaje	Orientación	Zona	Dist. Boca de Pozo	Long Inicial	Long Final	Resultado	Tipo
4	SO	D	27,00	25,00	35,00	Apto	PRUEBA

Deformaciones	N
Desgaste Localizado	N
Rotura Alma	N
Rotura Alambre	N
Corrosión	N

HOMOLOGADO

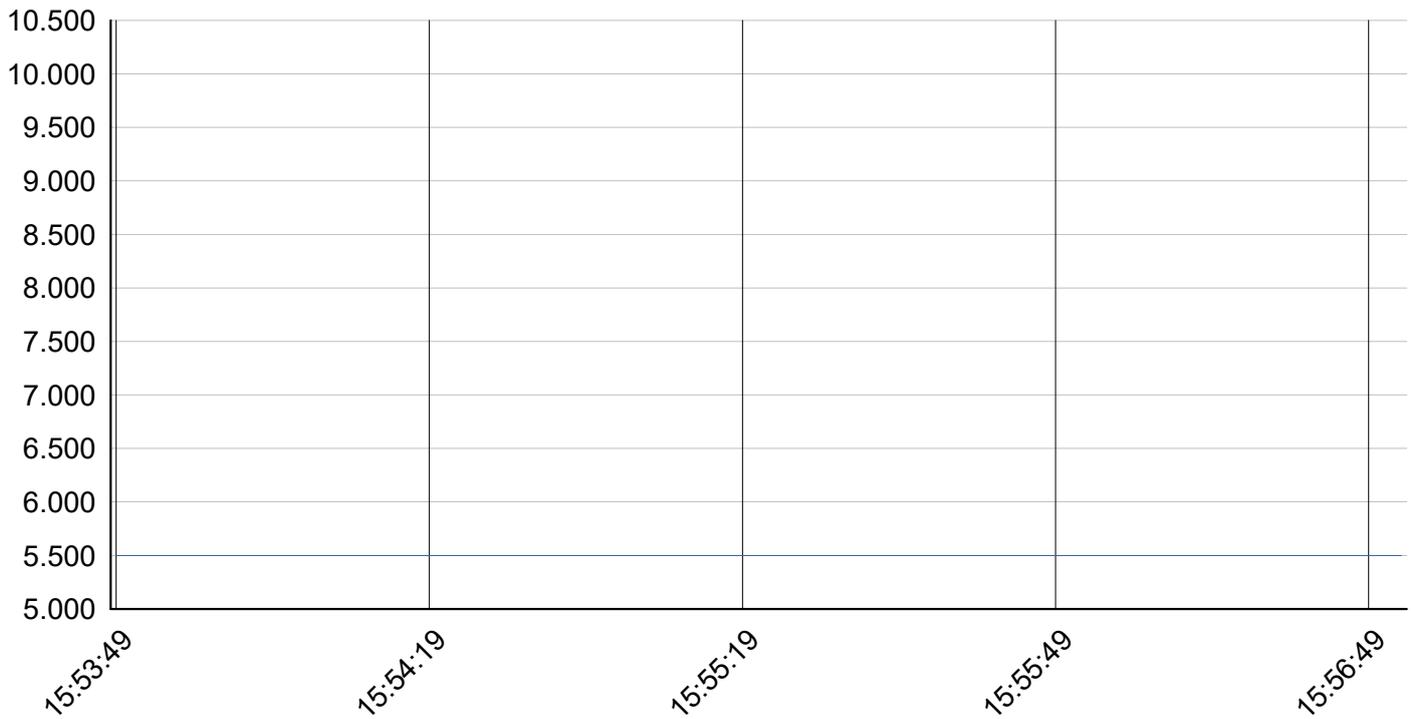
Nº Anclaje	Orientación	Zona	Dist. Boca de Pozo	Long Inicial	Long Final	Resultado	Tipo
5	S	D	27,00	25,00	35,00	Apto	PRUEBA

Deformaciones	N
Desgaste Localizado	N
Rotura Alma	N
Rotura Alambre	N
Corrosión	N

HOMOLOGADO
