**INFORME DE VERIFICACIÓN DE ANCLAJES**

Fecha de Emisión: 03/06/2022

| ÁREA PRODUCCIÓN | Chihuido Sierra Negra |
| POZO | LMS-182 |

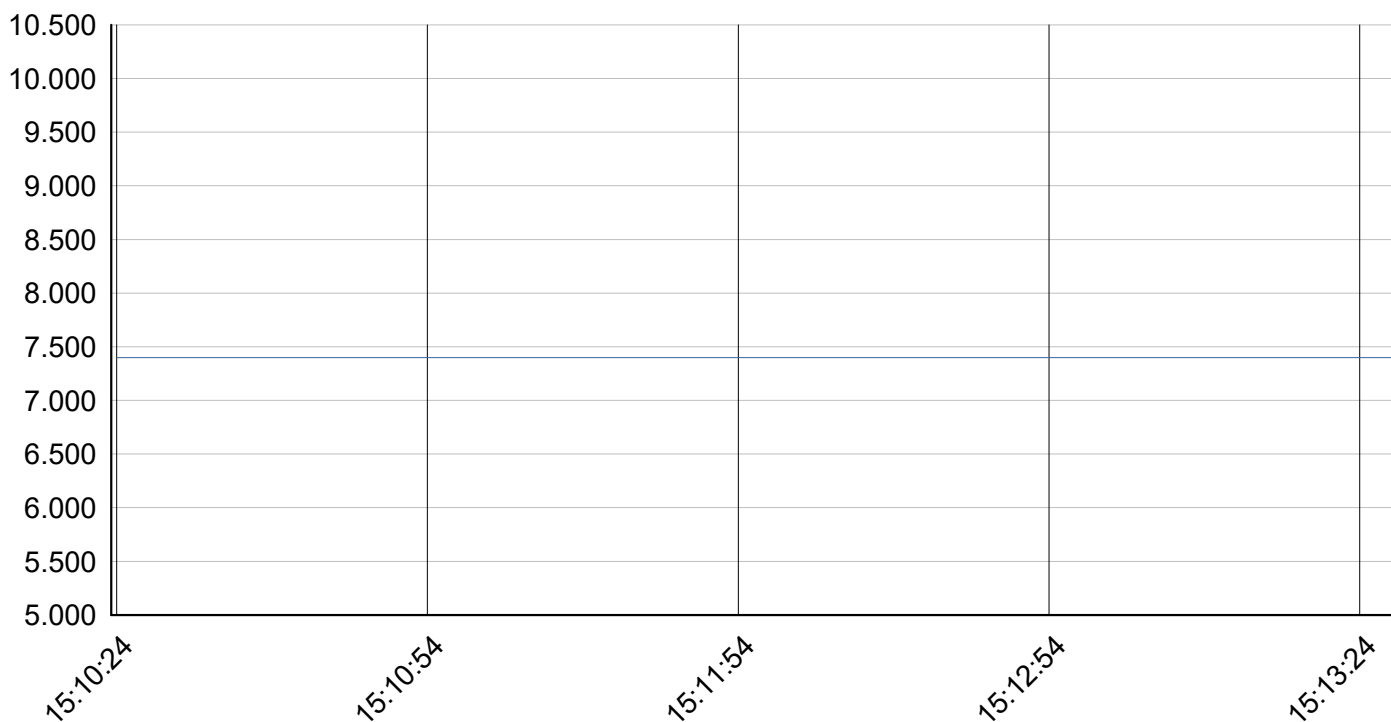
| Nº Anclaje | Orientación | Zona | Dist. Boca de Pozo | Long Inicial | Long Final | Resultado | Tipo |
|---|---|---|---|---|---|---|---|
| 1 | NO | D | 27,00 | 25,00 | 35,00 | Apto | PRUEBA |

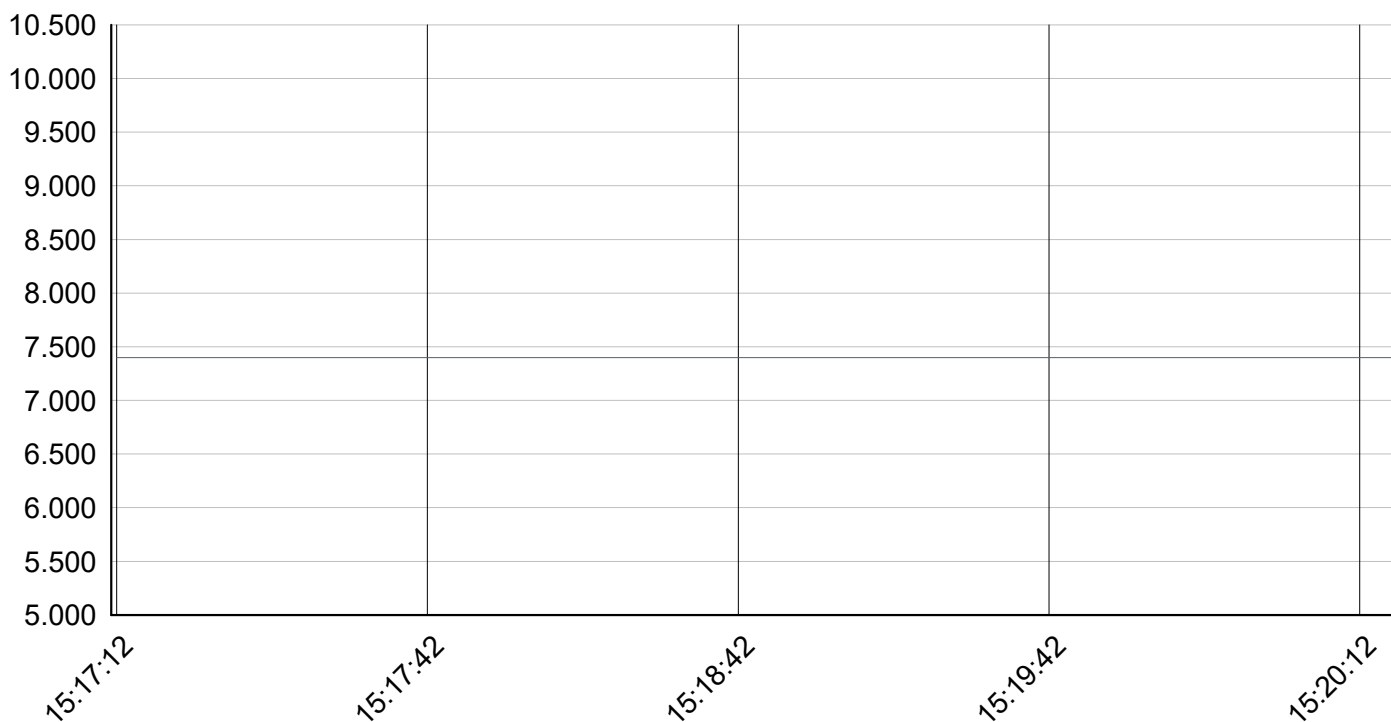
| Nº Anclaje | Orientación | Zona | Dist. Boca de Pozo | Long Inicial | Long Final | Resultado | Tipo |
|---|---|---|---|---|---|---|---|
| 2 | NE | D | 27,00 | 25,00 | 35,00 | Apto | PRUEBA |

HOMOLOGADO

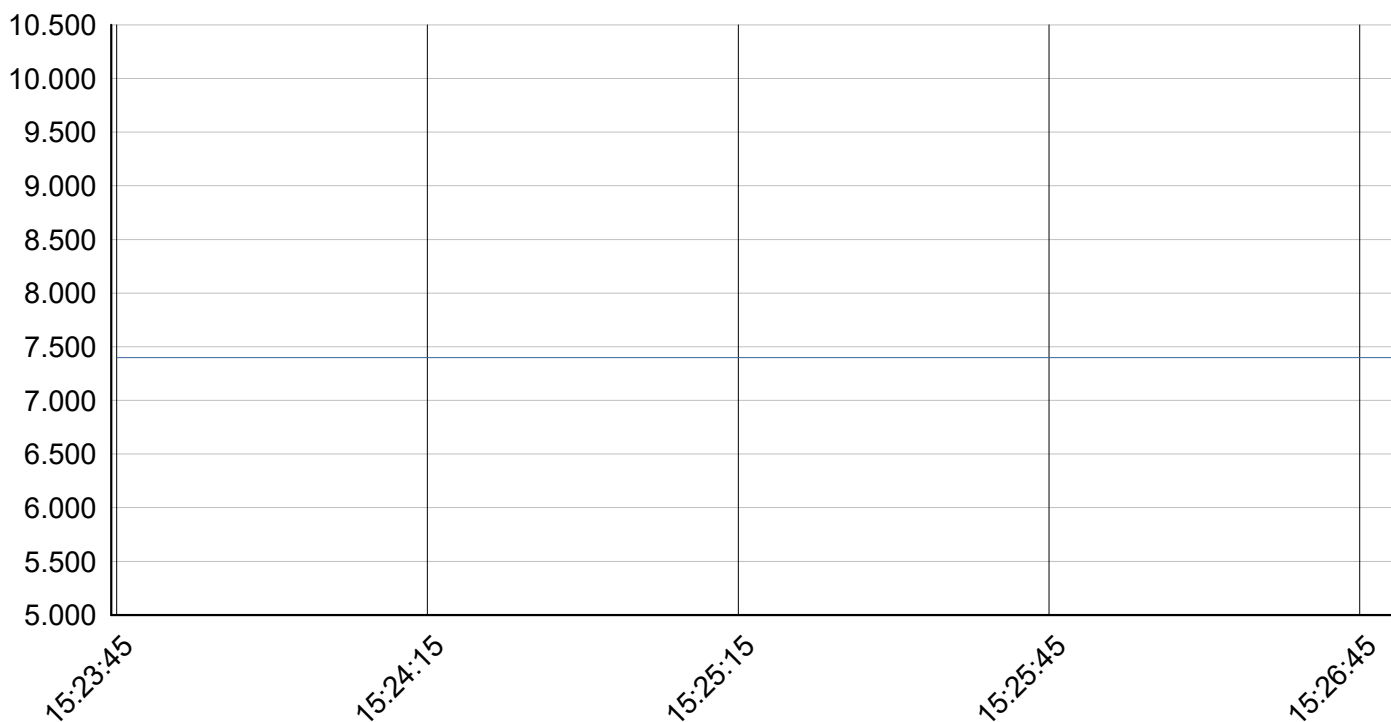
| Nº Anclaje | Orientación | Zona | Dist. Boca de Pozo | Long Inicial | Long Final | Resultado | Tipo |
|---|---|---|---|---|---|---|---|
| 3 | SE | D | 27,00 | 25,00 | 35,00 | Apto | PRUEBA |

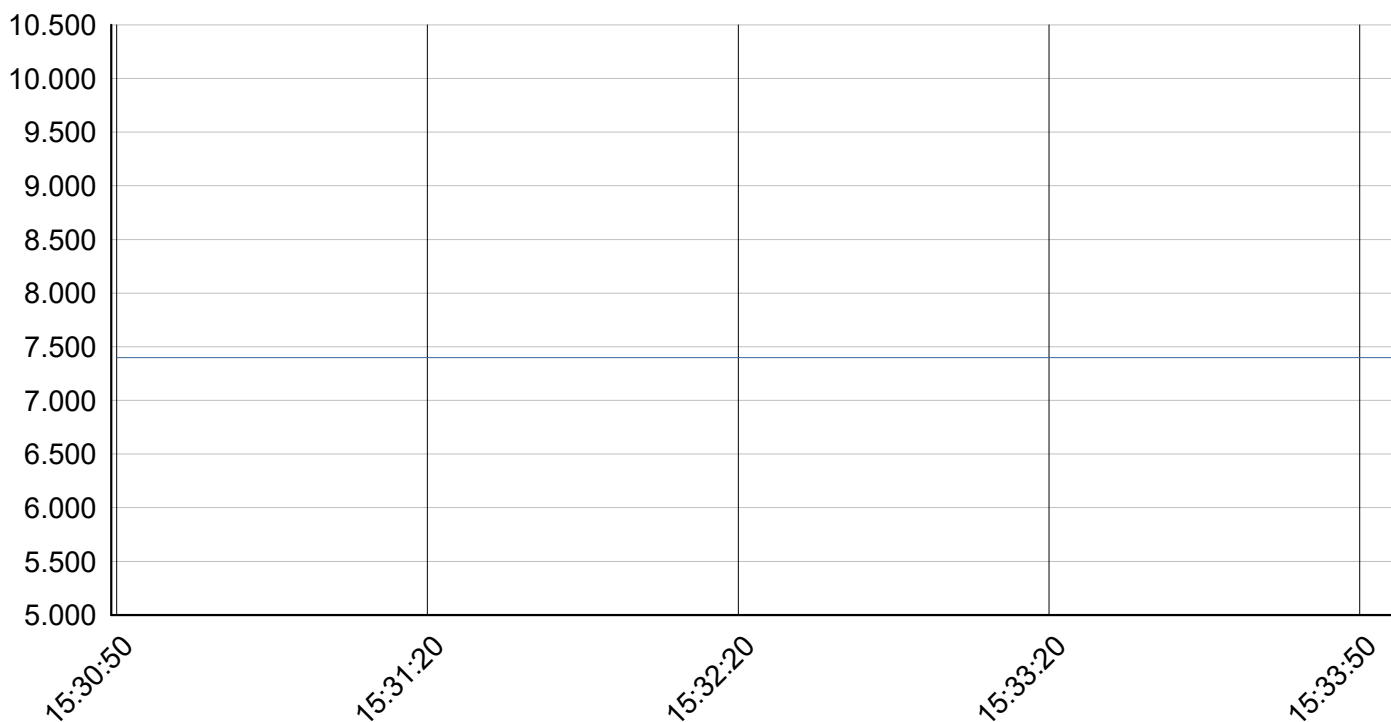
| Nº Anclaje | Orientación | Zona | Dist. Boca de Pozo | Long Inicial | Long Final | Resultado | Tipo |
|---|---|---|---|---|---|---|---|
| 4 | SO | D | 27,00 | 25,00 | 35,00 | Apto | PRUEBA |

HOMOLOGADO
