INFORME DE VERIFICACIÓN DE ANCLAJES

ÁREA PRODUCCIÓN	Lomita
POZO	LMS-38
LATITUD	
LONGITUD	
TENSIÓN MAX APLICADA	7.400,00
TENSIÓN DE REFERENCIA	API 4 G
ANCLAJES VERIFICAODOS	5
FECHA	30/06/2022
HORA	13:18:24
INTERNO	
PATRÓN	
MARCA	IVECO
MODELO	DAILY 70C16
Nº SERIE	
CERT CALIBRACIÓN	
FECHA VTO CAL

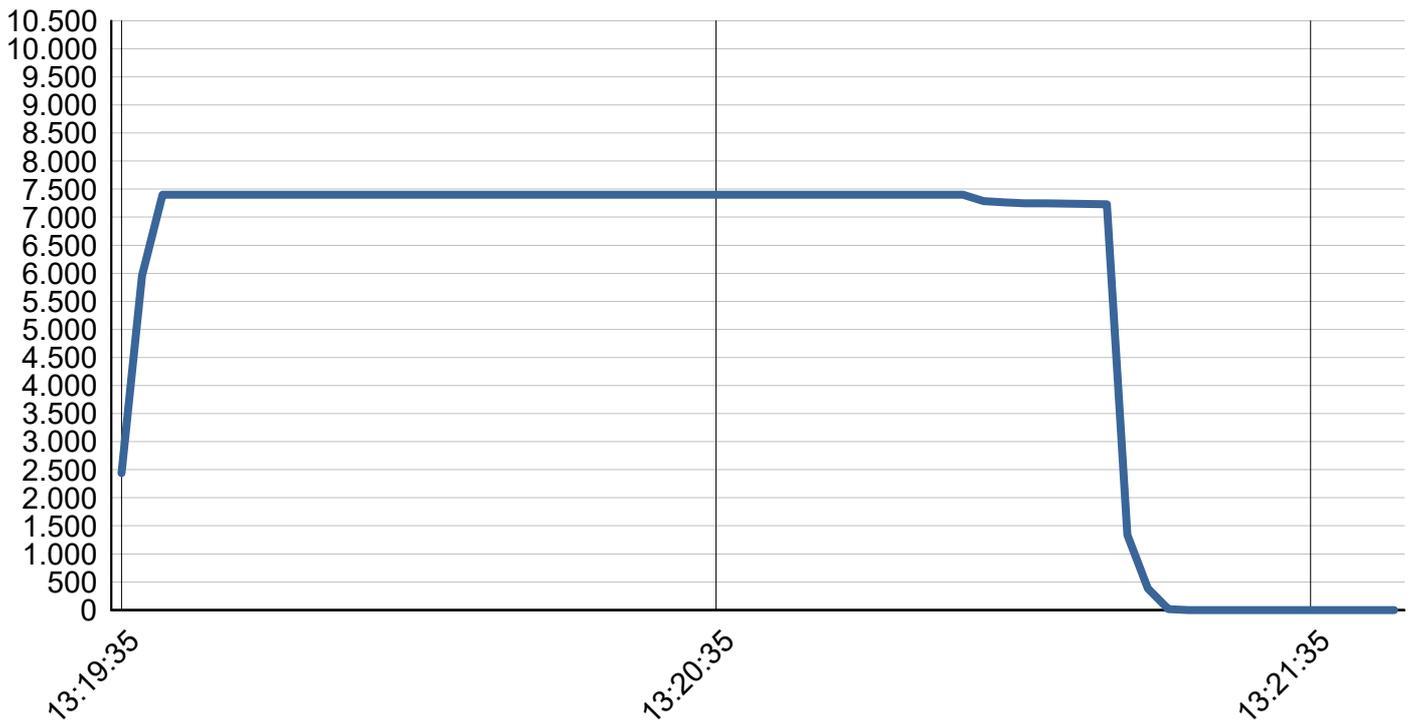
Nº Anclaje	Orientación	Zona	Dist. Boca de Pozo	Long Inicial	Long Final	Resultado	Tipo
1

Deformaciones	N
Desgaste Localizado	N
Rotura Alma	N
Rotura Alambre	N
Corrosión	N

Emplomado	N
Encasquillado	N

Desnivel Pronunciado	N
Anclaje Inaccesible	N
Drenaje Fluidos	N

HOMOLOGADO

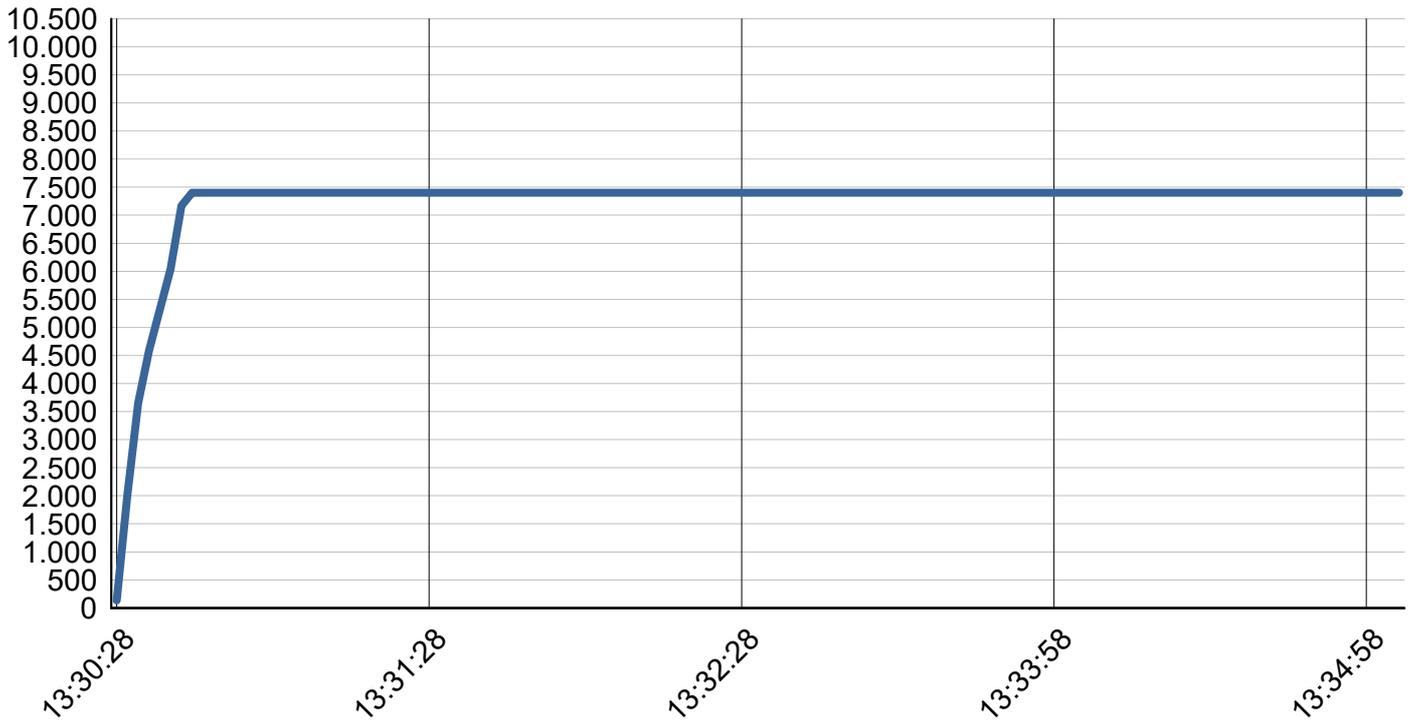
Nº Anclaje	Orientación	Zona	Dist. Boca de Pozo	Long Inicial	Long Final	Resultado	Tipo
2	NE	D	27,00	25,00	35,00	Apto	PRUEBA

Deformaciones	N
Desgaste Localizado	N
Rotura Alma	N
Rotura Alambre	N
Corrosión	N

Emplomado	N
Encasquillado	S

Desnivel Pronunciado	N
Anclaje Inaccesible	N
Drenaje Fluidos	N

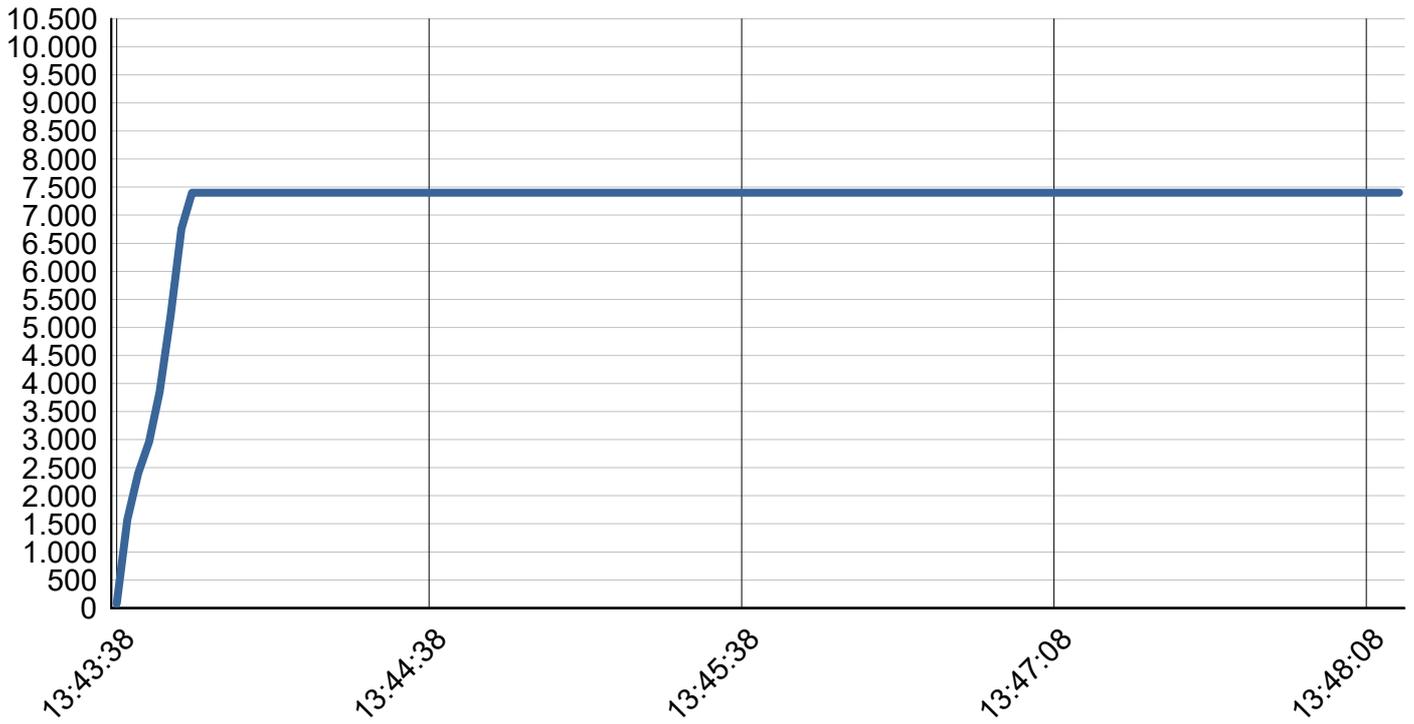
Nº Anclaje	Orientación	Zona	Dist. Boca de Pozo	Long Inicial	Long Final	Resultado	Tipo
3	SE	D	27,00	25,00	35,00	Apto	PRUEBA

Deformaciones	N
Desgaste Localizado	N
Rotura Alma	N
Rotura Alambre	N
Corrosión	N

Emplomado	N
Encasquillado	S

Desnivel Pronunciado	N
Anclaje Inaccesible	N
Drenaje Fluidos	N

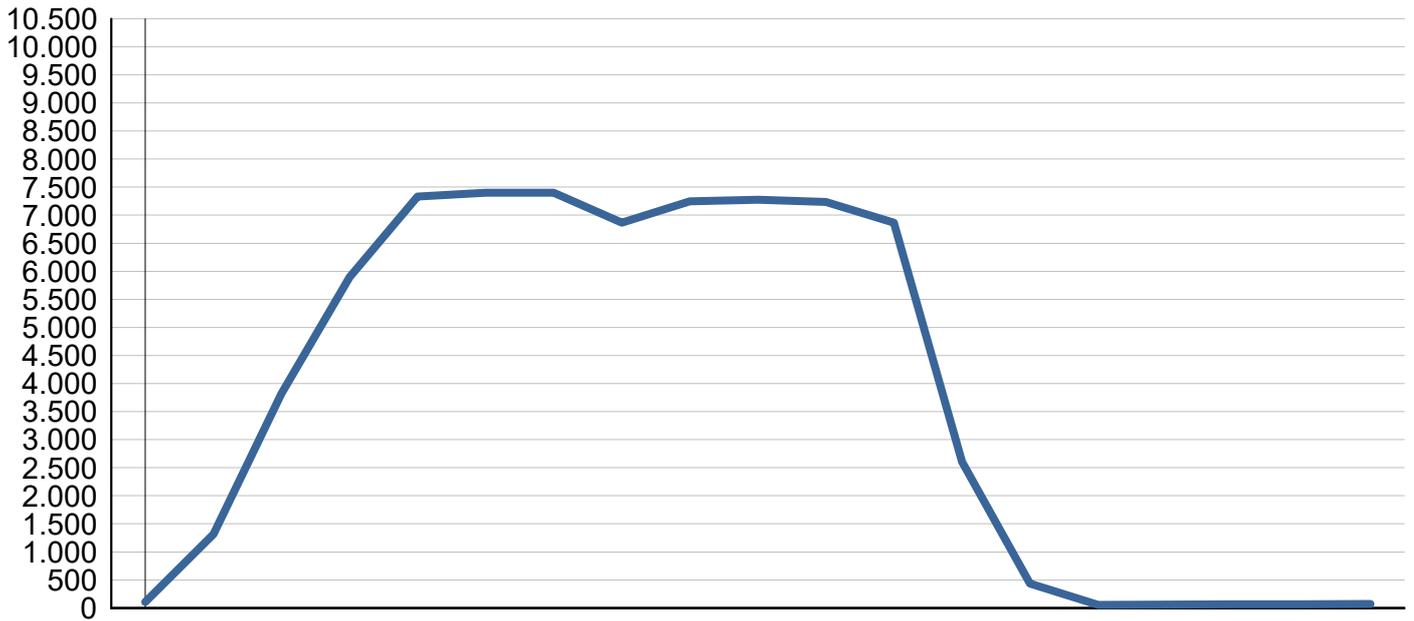
Nº Anclaje	Orientación	Zona	Dist. Boca de Pozo	Long Inicial	Long Final	Resultado	Tipo
4	SO	D	27,00	25,00	35,00	No Apto	PRUEBA

Deformaciones	N
Desgaste Localizado	N
Rotura Alma	N
Rotura Alambre	N
Corrosión	N

Emplomado	N
Encasquillado	S

Desnivel Pronunciado	N
Anclaje Inaccesible	N
Drenaje Fluidos	N

HOMOLOGADO

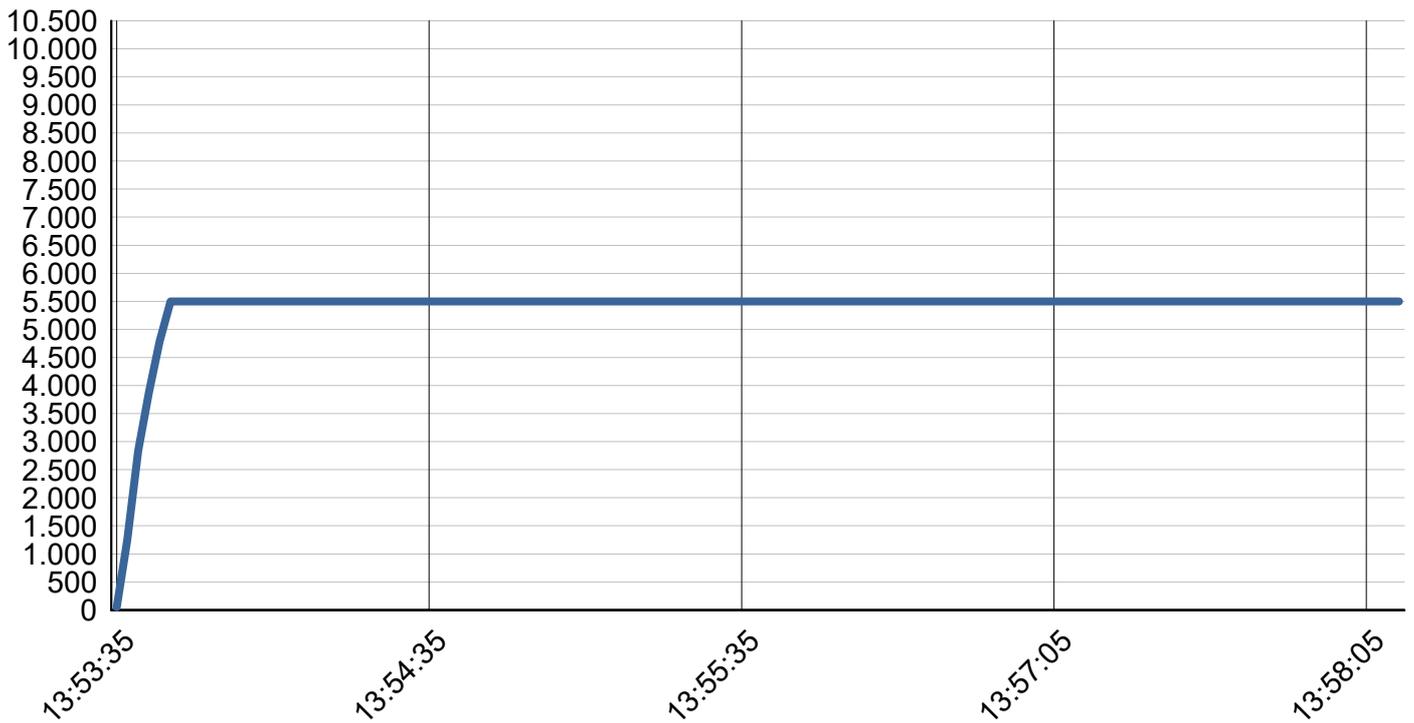
Nº Anclaje	Orientación	Zona	Dist. Boca de Pozo	Long Inicial	Long Final	Resultado	Tipo
5	S	D	27,00	25,00	35,00	Apto	PRUEBA

Deformaciones	N
Desgaste Localizado	N
Rotura Alma	N
Rotura Alambre	N
Corrosión	N

Emplomado	N
Encasquillado	S

Desnivel Pronunciado	N
Anclaje Inaccesible	N
Drenaje Fluidos	N
