INFORME DE VERIFICACIÓN DE ANCLAJES

Cód: 125

Fecha de Emisión: 25/07/2022

| POZO | LMS-9 |

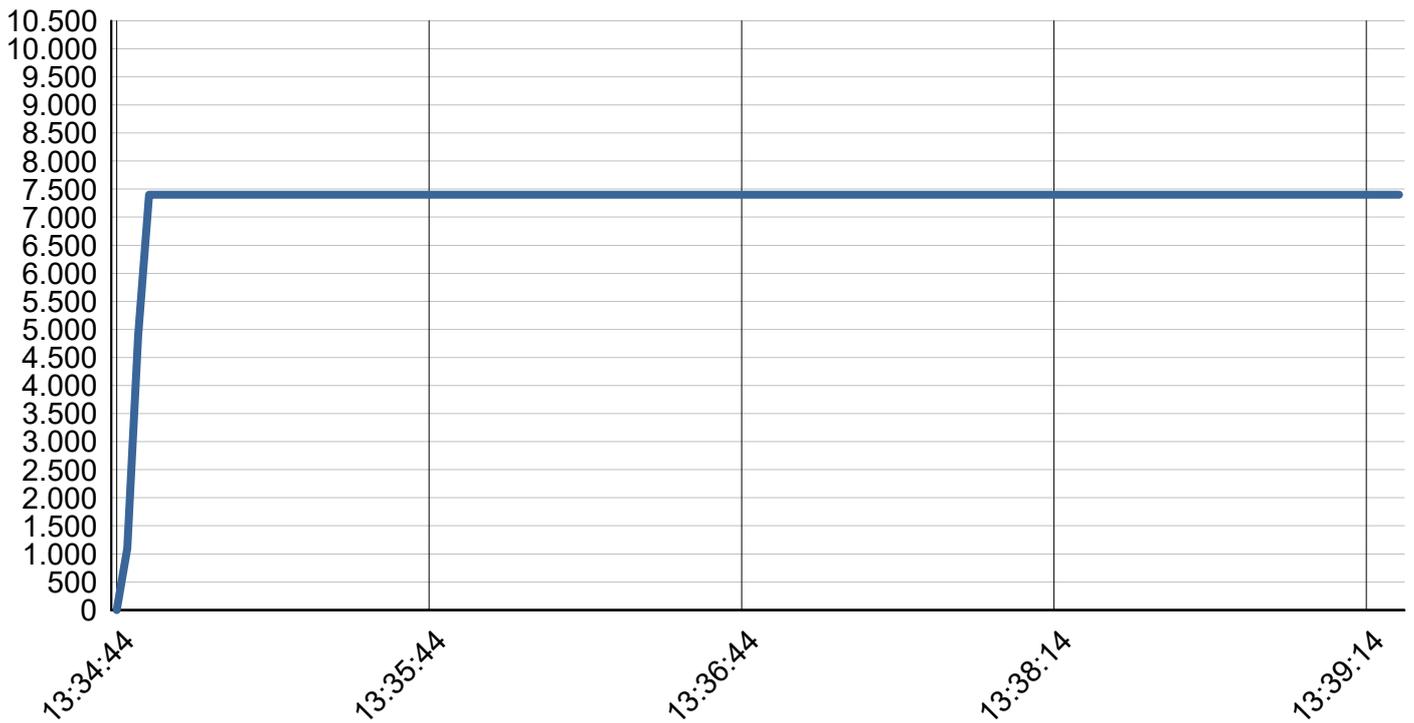
| Nº Anclaje | Orientación | Zona | Dist. Boca de Pozo | Long Inicial | Long Final | Resultado | Tipo |
|---|---|---|---|---|---|---|---|
| 1 | NO | D | 27,00 | 25,00 | 35,00 | Apto | PRUEBA |

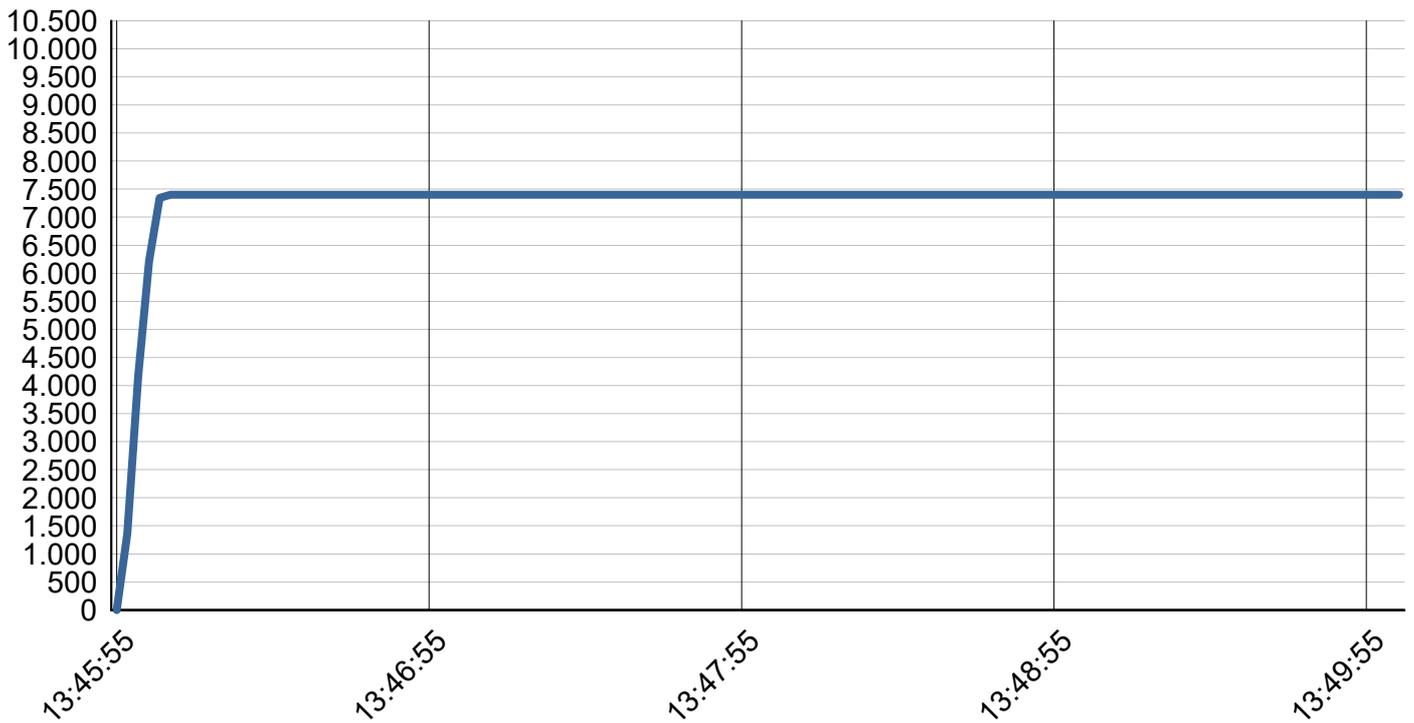
| Nº Anclaje | Orientación | Zona | Dist. Boca de Pozo | Long Inicial | Long Final | Resultado | Tipo |
|---|---|---|---|---|---|---|---|
| 2 | NE | D | 27,00 | 25,00 | 35,00 | Apto | PRUEBA |

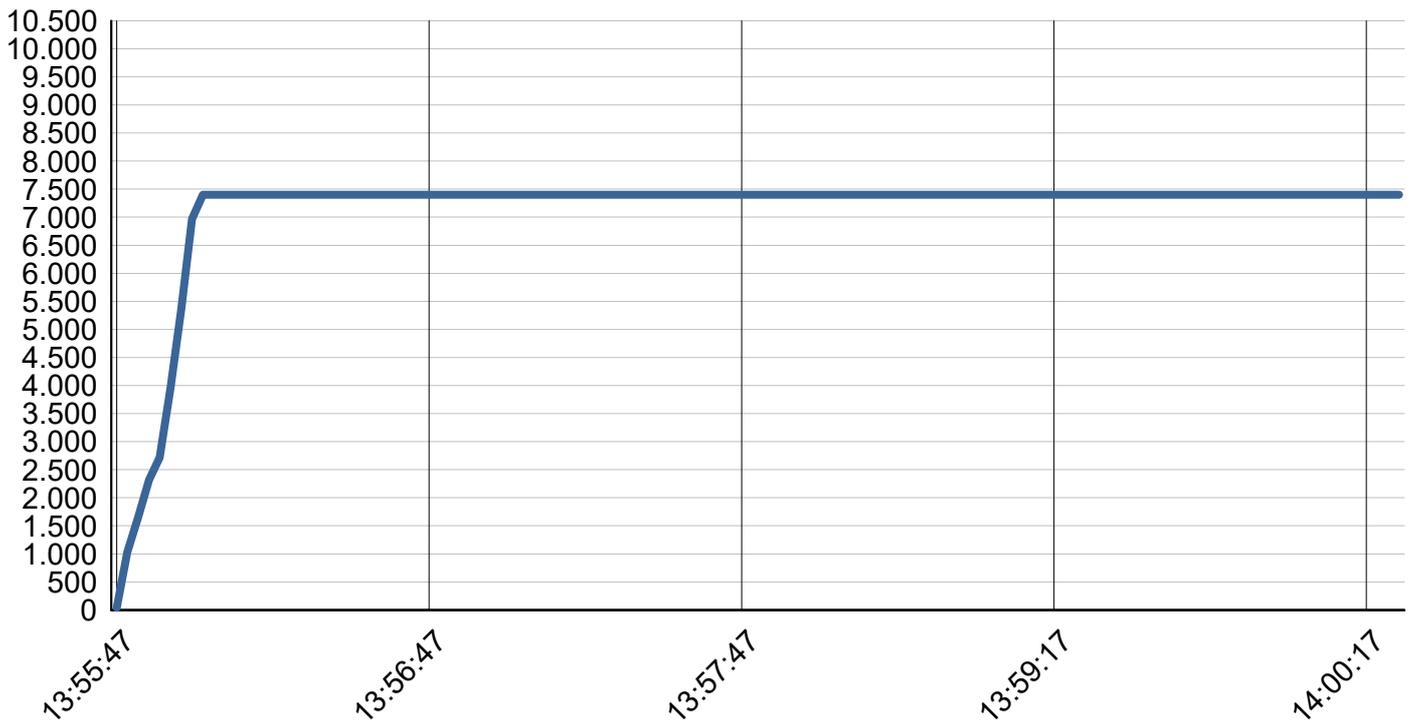
| Nº Anclaje | Orientación | Zona | Dist. Boca de Pozo | Long Inicial | Long Final | Resultado | Tipo |
|---|---|---|---|---|---|---|---|
| 3 | SE | D | 27,00 | 25,00 | 35,00 | Apto | PRUEBA |

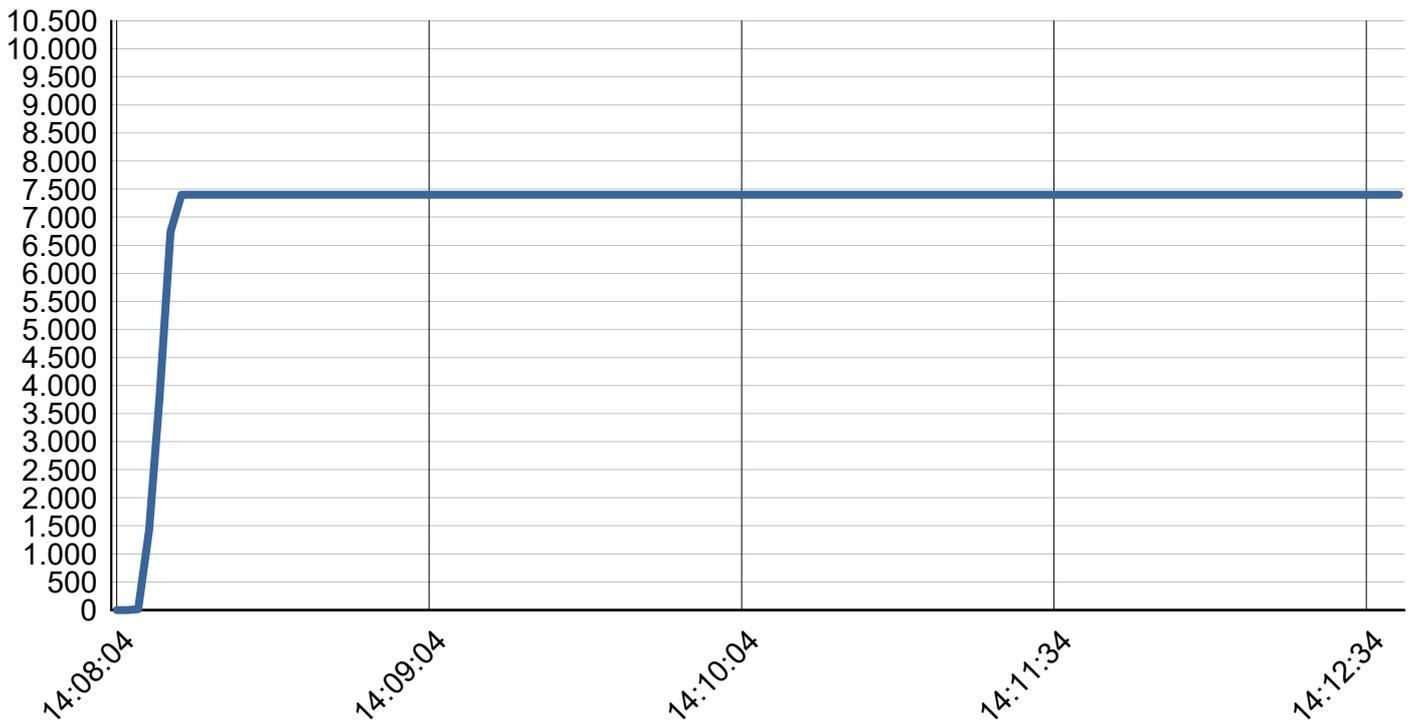
| Nº Anclaje | Orientación | Zona | Dist. Boca de Pozo | Long Inicial | Long Final | Resultado | Tipo |
|---|---|---|---|---|---|---|---|
| 4 | SO | D | 27,00 | 25,00 | 35,00 | Apto | PRUEBA |
