**INFORME DE VERIFICACIÓN DE ANCLAJES**

Fecha de Emisión: 22/07/2022

| ÁREA PRODUCCIÓN | Lomita |
| POZO | LMS-B30 |

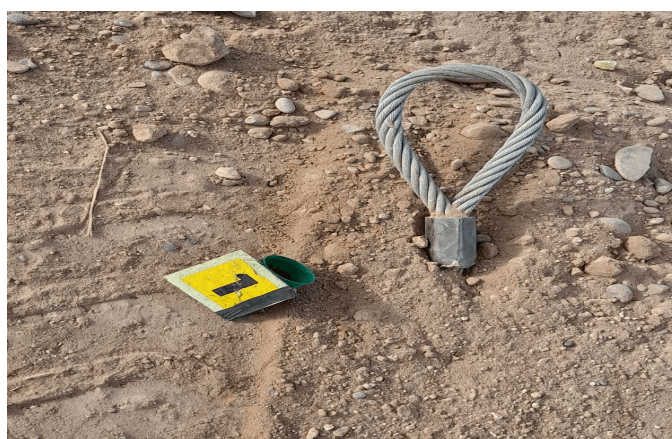
ANTES

| Nº Anclaje | Orientación | Zona | Dist. Boca de Pozo | Long Inicial | Long Final | Resultado | Tipo |
|---|---|---|---|---|---|---|---|
| 1 | NO | D | 27,00 | 25,00 | 35,00 | Apto | PRUEBA |

HOMOLOGADO

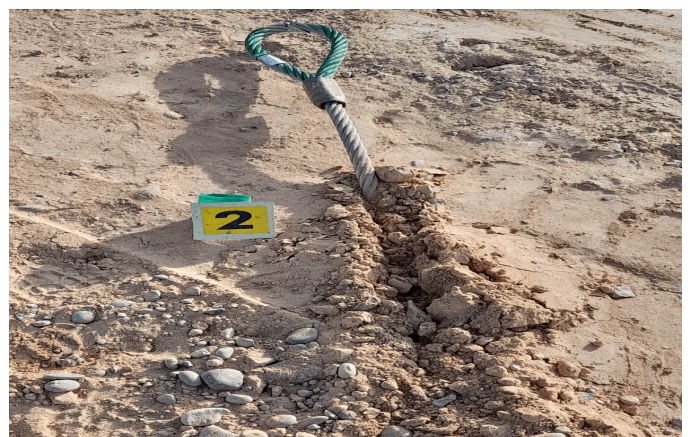
ANTES

| Nº Anclaje | Orientación | Zona | Dist. Boca de Pozo | Long Inicial | Long Final | Resultado | Tipo |
|---|---|---|---|---|---|---|---|
| 2 | NE | D | 27,00 | 25,00 | 35,00 | Apto | PRUEBA |

HOMOLOGADO

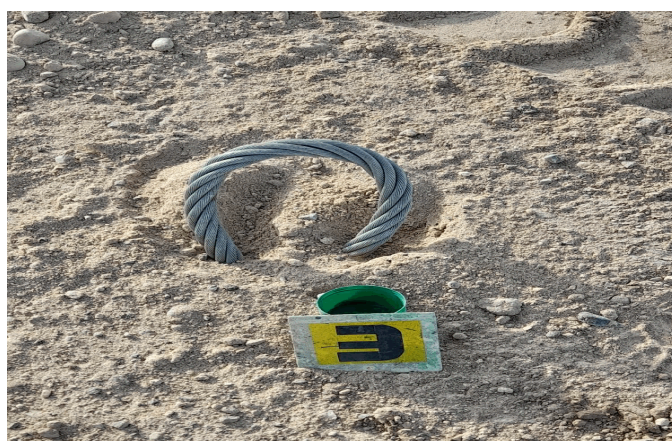
ANTES

| Nº Anclaje | Orientación | Zona | Dist. Boca de Pozo | Long Inicial | Long Final | Resultado | Tipo |
|---|---|---|---|---|---|---|---|
| 3 | SE | D | 27,00 | 25,00 | 35,00 | Apto | PRUEBA |

HOMOLOGADO

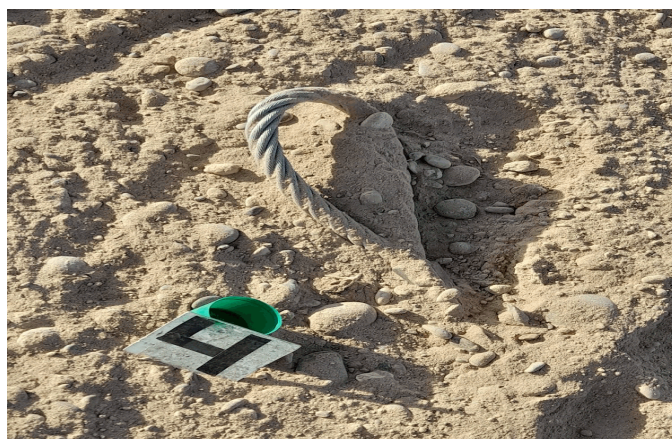
ANTES

| Nº Anclaje | Orientación | Zona | Dist. Boca de Pozo | Long Inicial | Long Final | Resultado | Tipo |
|---|---|---|---|---|---|---|---|
| 4 | SO | D | 27,00 | 25,00 | 35,00 | Apto | PRUEBA |

HOMOLOGADO
