INFORME DE VERIFICACIÓN DE ANCLAJES

Cód: 77

Fecha de Emisión: 07/07/2022

ÁREA PRODUCCIÓN	Lomita
POZO	LMS-L22
LATITUD	
LONGITUD	
TENSIÓN MAX APLICADA	7.400,00
TENSIÓN DE REFERENCIA	API 4 G
ANCLAJES VERIFICAODOS	4
FECHA	07/07/2022
HORA	10:45:54
INTERNO	
PATRÓN	
MARCA	IVECO
MODELO	DAILY 70C16
Nº SERIE	
CERT CALIBRACIÓN	
FECHA VTO CAL

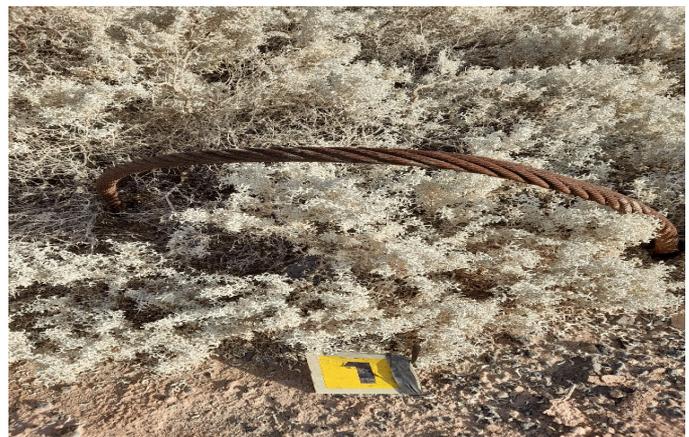
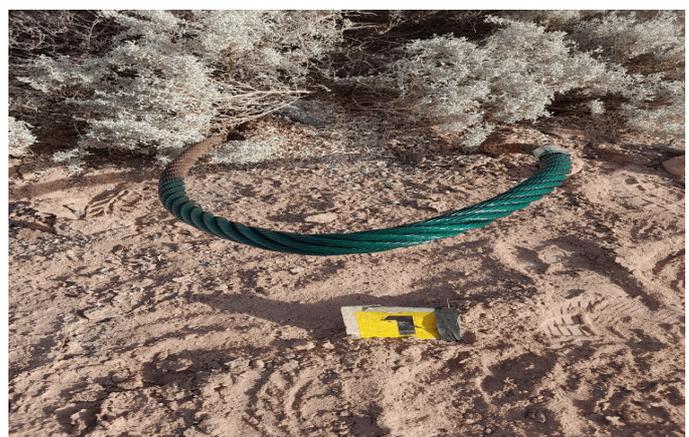
Nº Anclaje	Orientación	Zona	Dist. Boca de Pozo	Long Inicial	Long Final	Resultado	Tipo
1	NO	D	27,00	0,25	0,35	Apto	PRUEBA

Deformaciones	N
Desgaste Localizado	N
Rotura Alma	N
Rotura Alambre	N
Corrosión	S

NO HOMOLOGADO

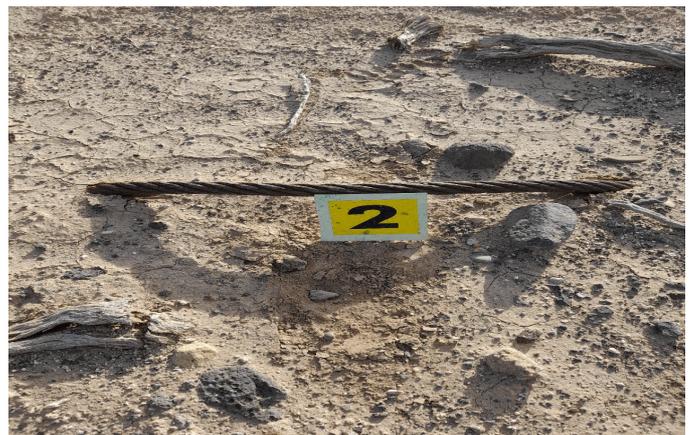
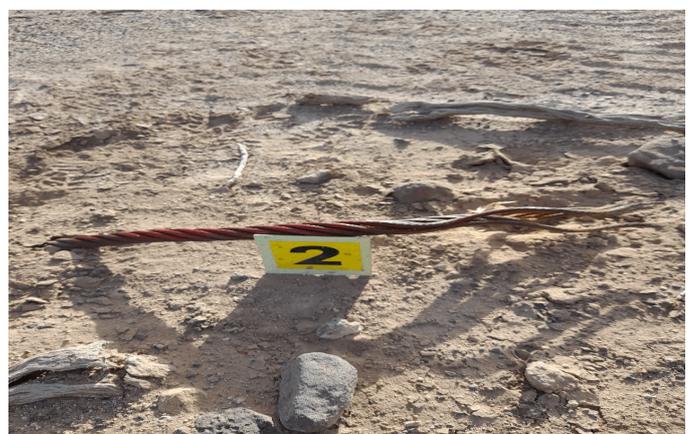
Nº Anclaje	Orientación	Zona	Dist. Boca de Pozo	Long Inicial	Long Final	Resultado	Tipo
2	NE	D	27,00	25,00	35,00	No Apto	PRUEBA

Deformaciones	N
Desgaste Localizado	S
Rotura Alma	N
Rotura Alambre	N
Corrosión	S

NO HOMOLOGADO

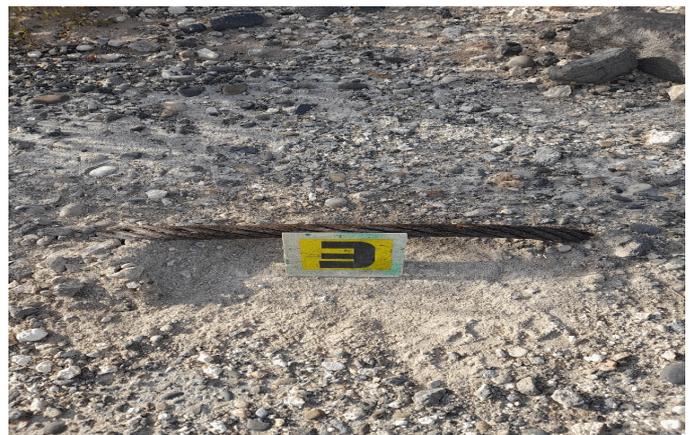
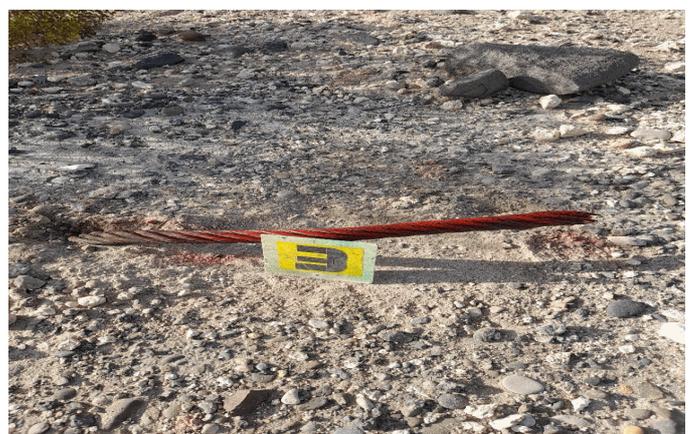
Nº Anclaje	Orientación	Zona	Dist. Boca de Pozo	Long Inicial	Long Final	Resultado	Tipo
3	SE	D	0,27	25,00	0,35	No Apto	PRUEBA

Deformaciones	N
Desgaste Localizado	N
Rotura Alma	N
Rotura Alambre	N
Corrosión	S

NO HOMOLOGADO

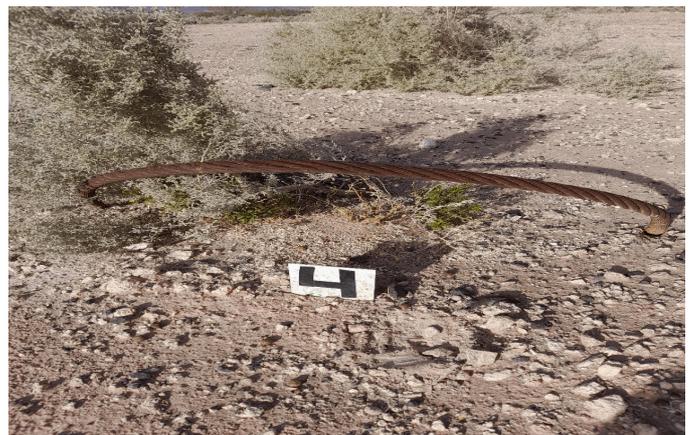
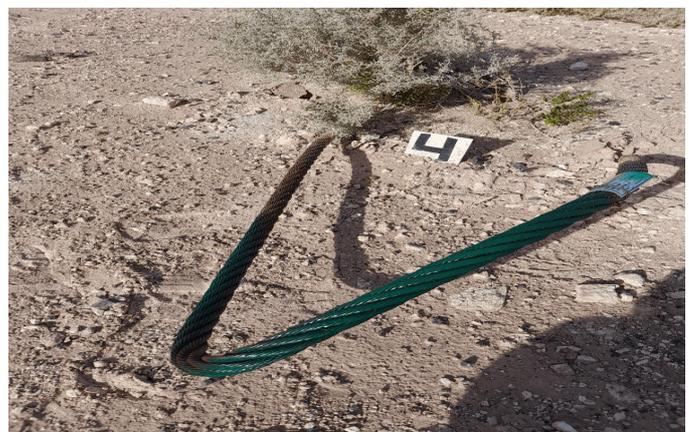
Nº Anclaje	Orientación	Zona	Dist. Boca de Pozo	Long Inicial	Long Final	Resultado	Tipo
4	SO	D	27,00	25,00	35,00	Apto	PRUEBA

Deformaciones	N
Desgaste Localizado	N
Rotura Alma	N
Rotura Alambre	N
Corrosión	S

NO HOMOLOGADO
