| Cliente | YPF | Fecha | 18/06/2019 11:47:11 |
| Yacimiento | Volcan Auca Mahida | | |
| Pozo | LOAM X1 | Certificación | 1.118 |

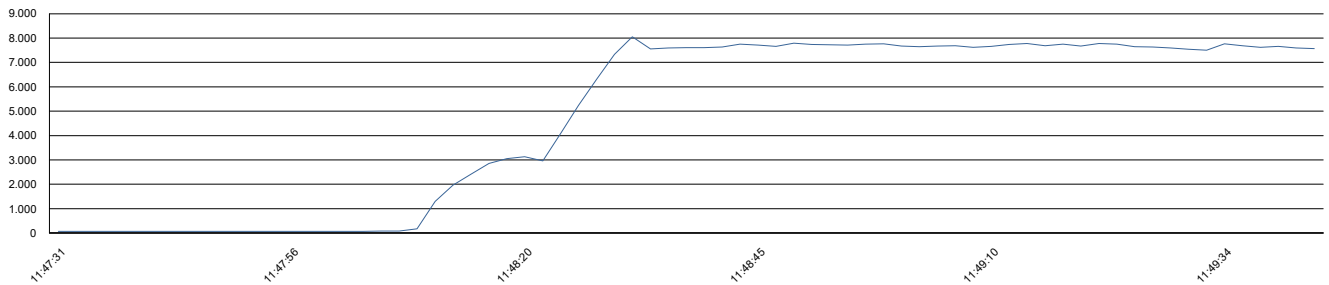
### Anclaje Nro.: 1

Observaciones: DIFICIL ACCESO

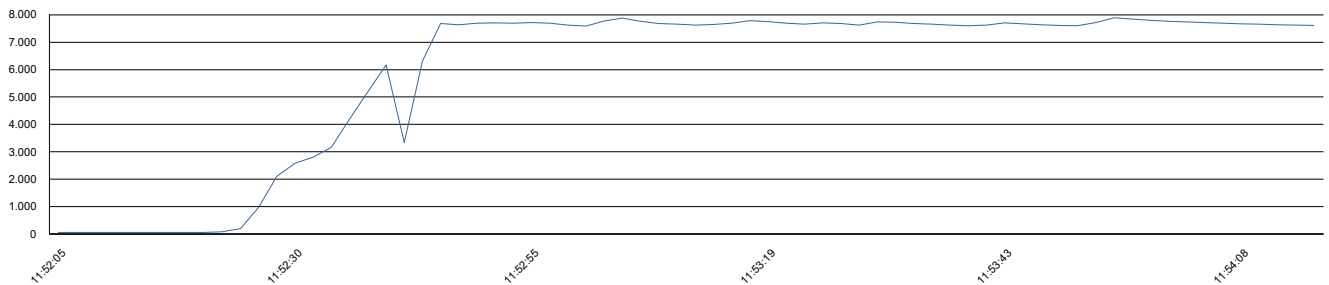
### Anclaje Nro.: 2

Observaciones: DIFICIL ACCESO

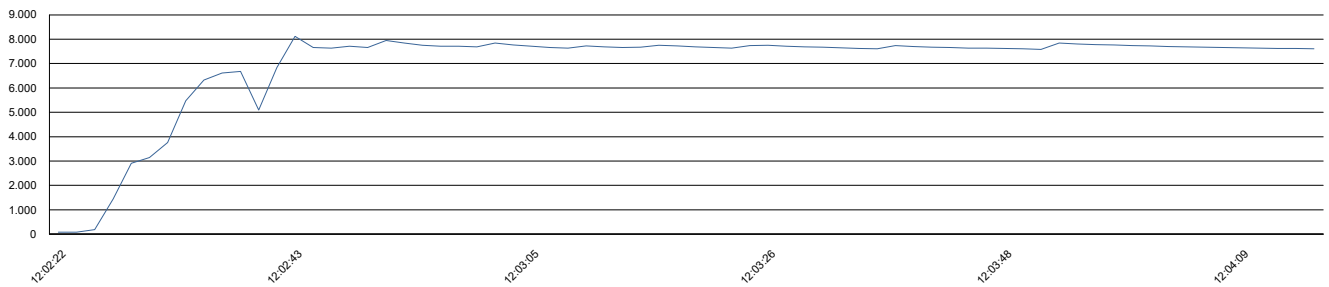
### Anclaje Nro.: 3

Observaciones: DIFICIL ACCESO

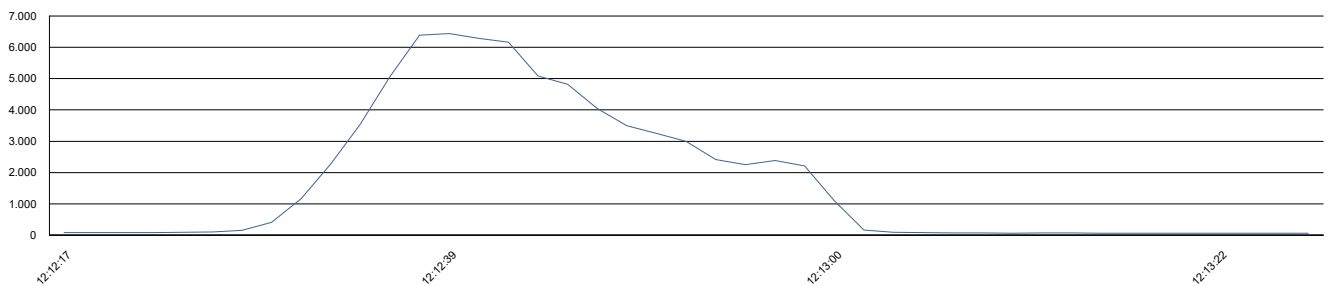
### Anclaje Nro.: 4

Observaciones: FALLO
