| Cliente | YPF | Fecha | 18/06/2019 11:09:34 |
| Yacimiento | Volcan Auca Mahida | | |
| Pozo | LOAM X2 | Certificación | 1.117 |

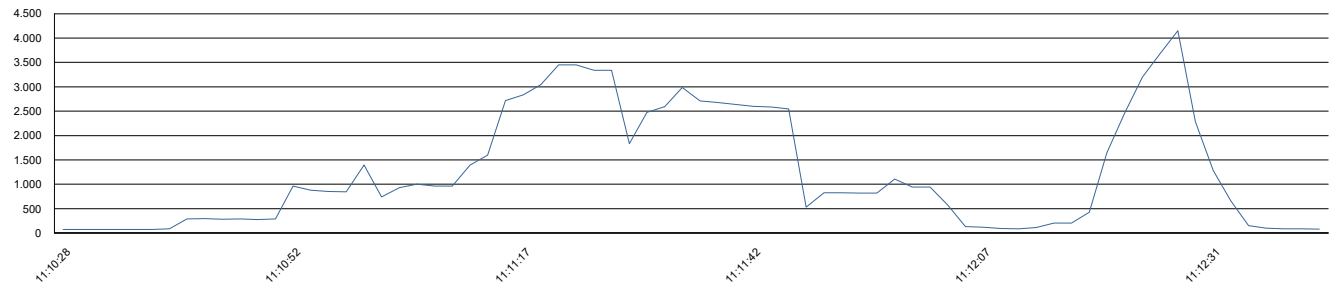
**Anclaje Nro.: 1**

Observaciones: FALLO
