Cliente YPF  
 Yacimiento Puesto Hernández  
 Pozo PH 1092  
 Operario 1 Ordoñez, Jorge  
 Operario 2 MOYANO, MARCELO  
 Vehículo 102

Fecha 16/02/2022 9:21:17  
 Certificación 1.656  
 Cant. Anclajes 4

## PARTE DE OPERACIONES

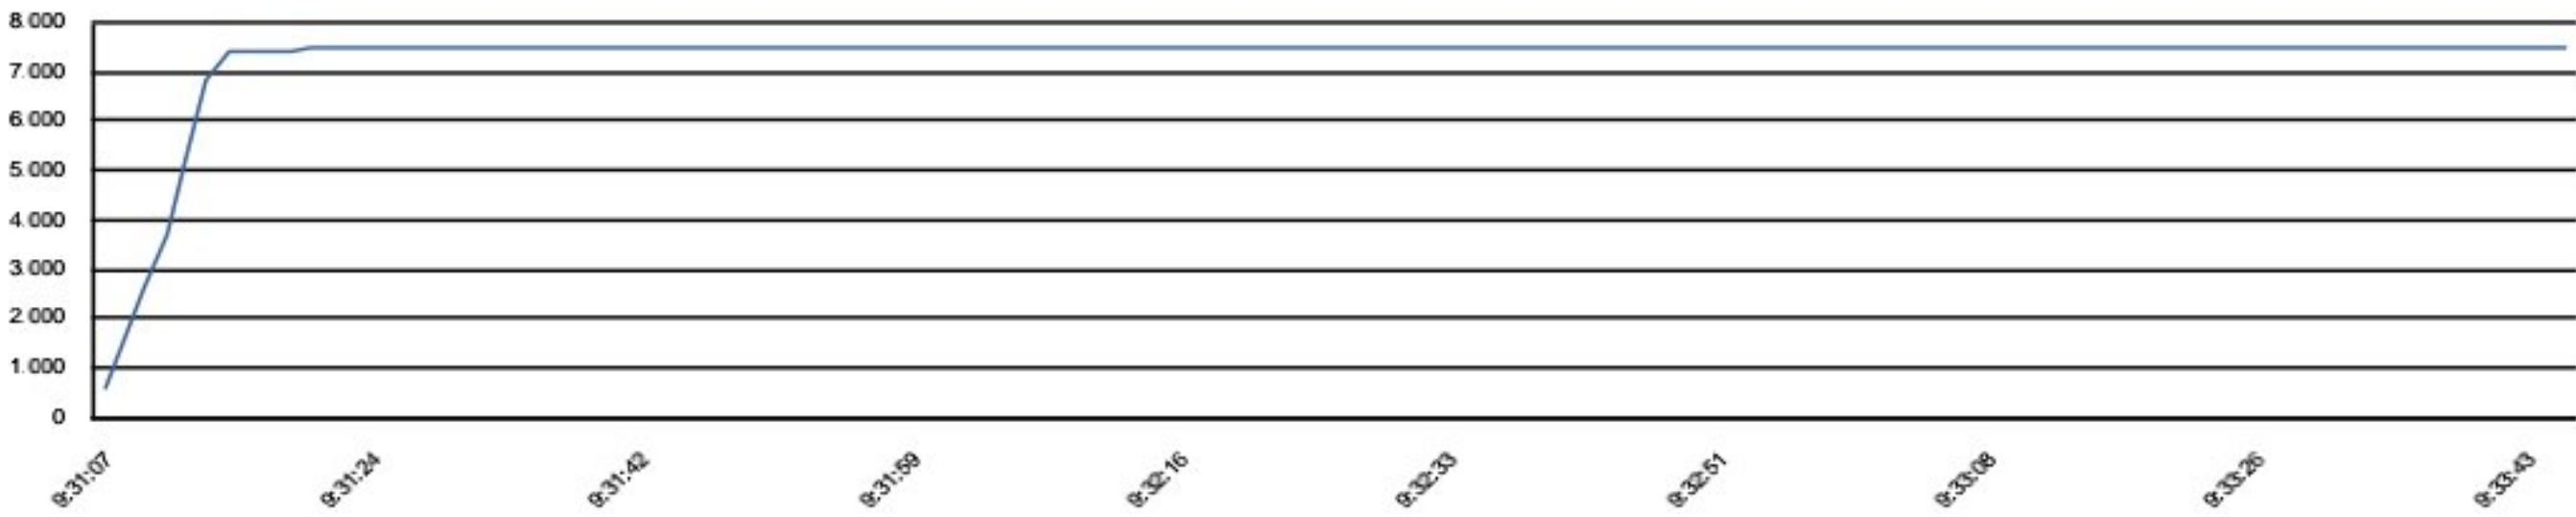
Anclaje Nro.: 1

Observaciones: APROBADO

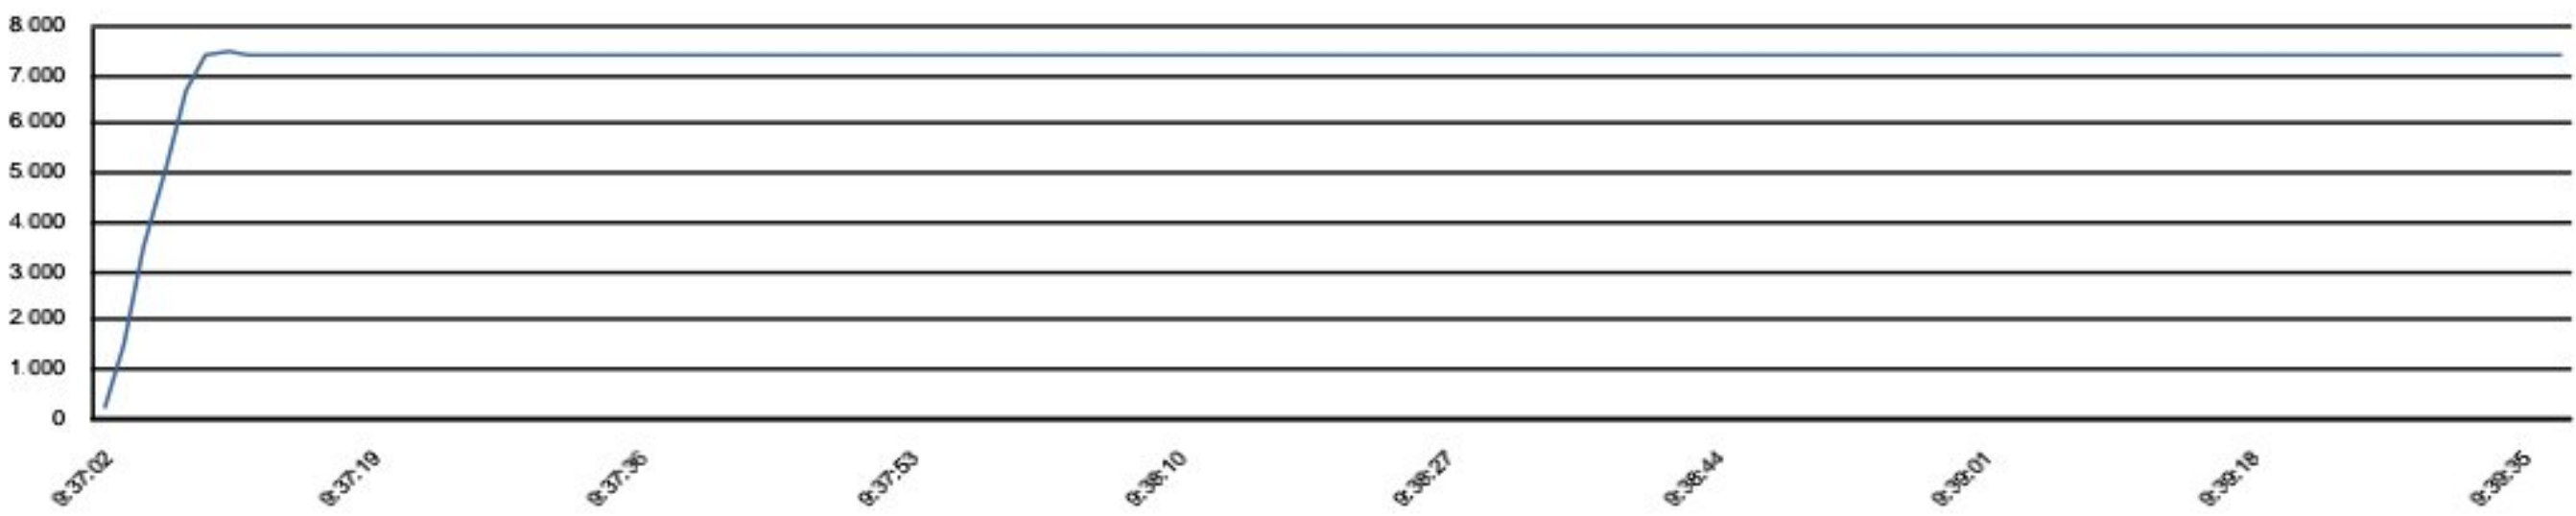
Anclaje Nro.: 2

Observaciones: APROBADO

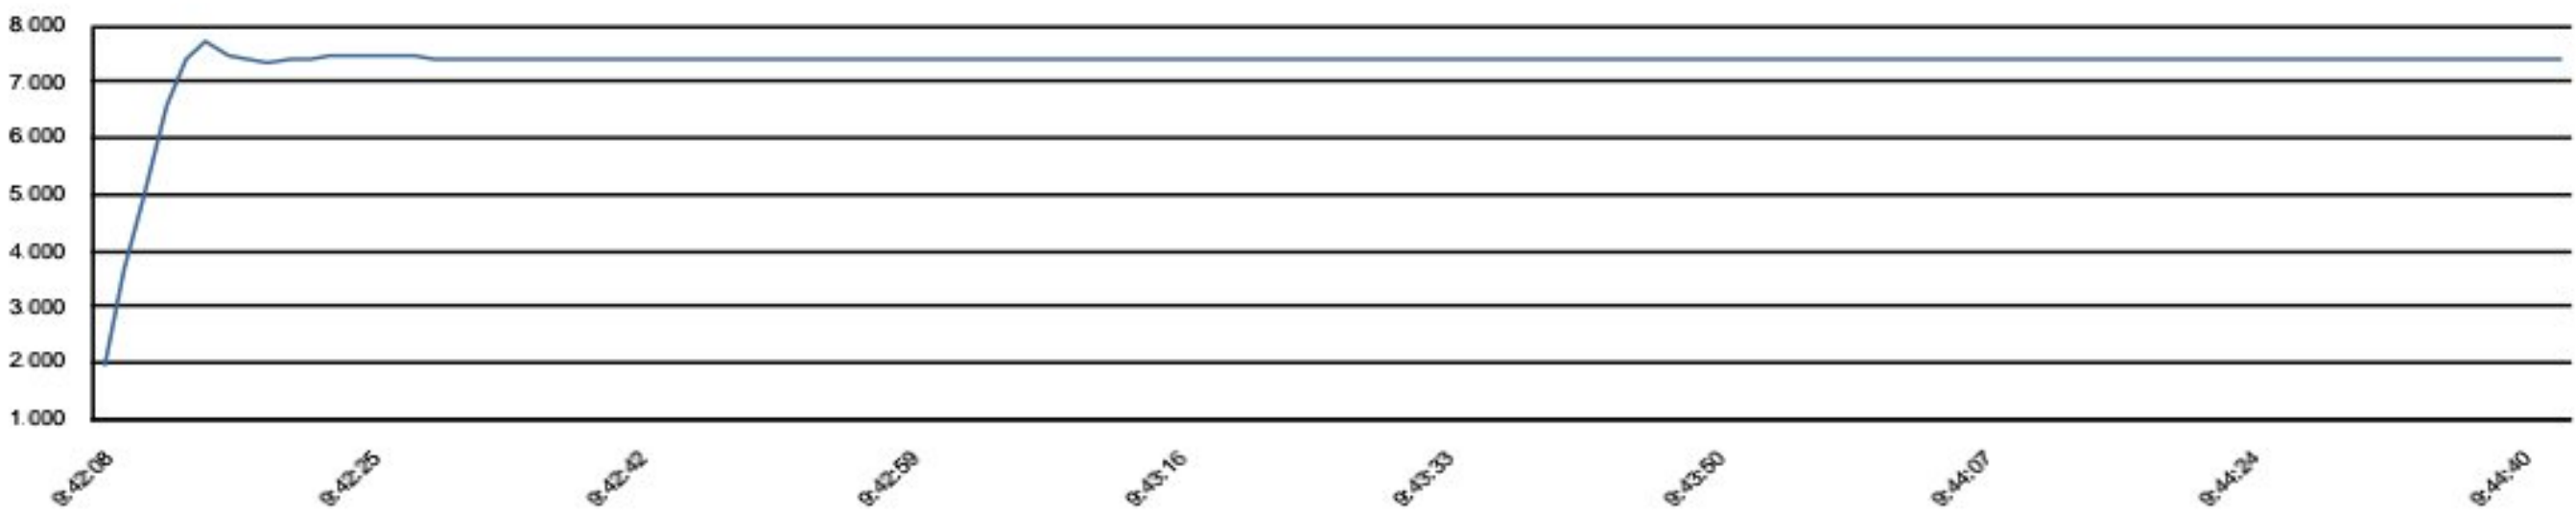
Anclaje Nro.: 3

Observaciones: APROBADO

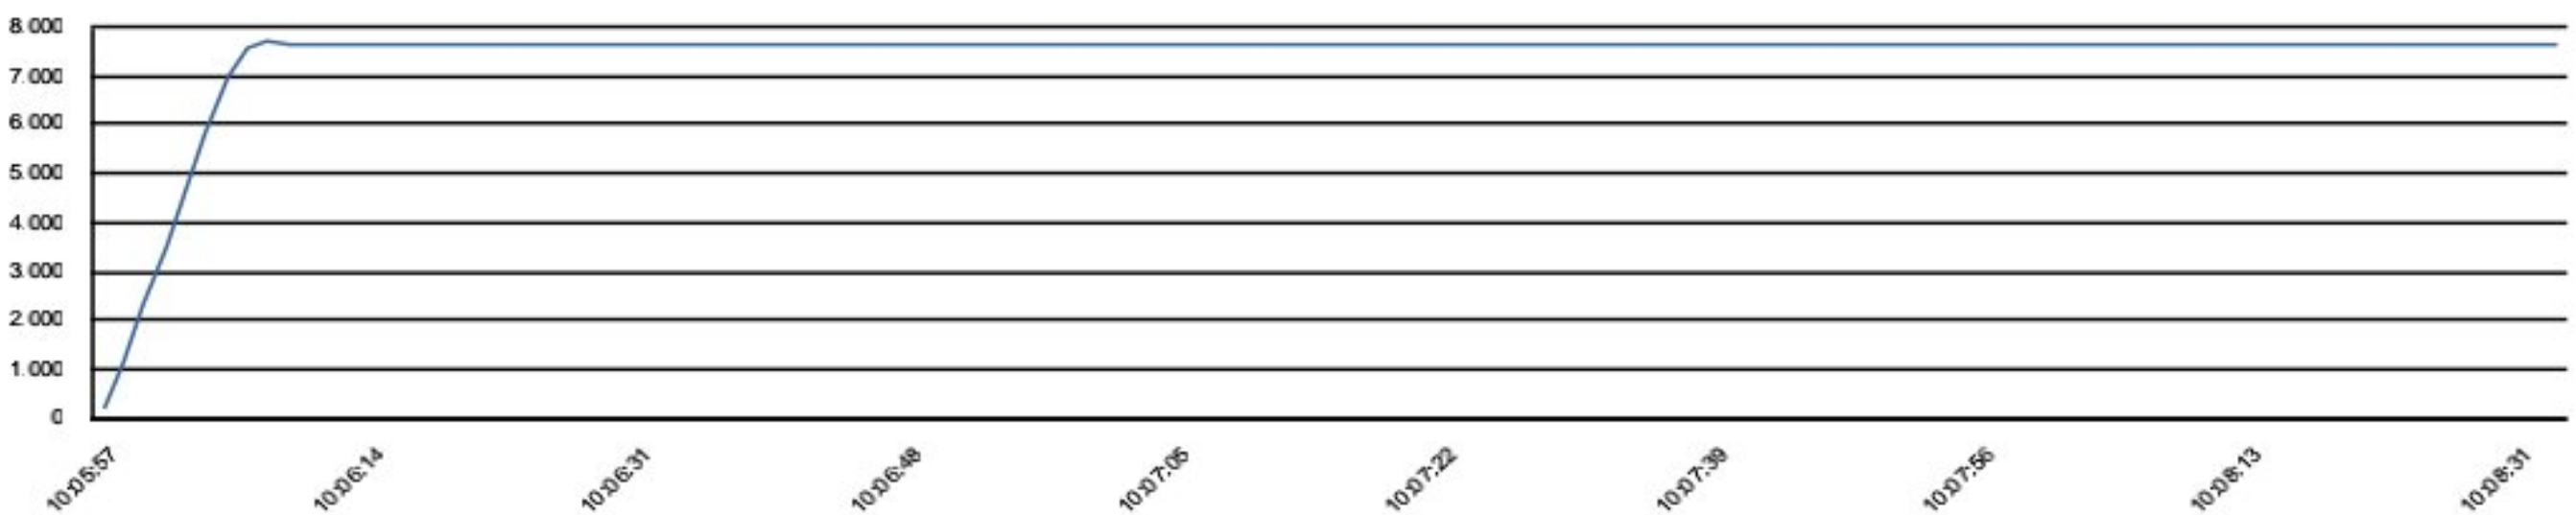
Anclaje Nro.: 4

Observaciones: APROBADO
