| Cliente | YPF | Fecha | 09/10/2021 11:19:17 |
| Yacimiento | Puesto Hernández | | |
| Pozo | PH 78 | Certificación | 1.345 |

# YPF.Nq.PH-78

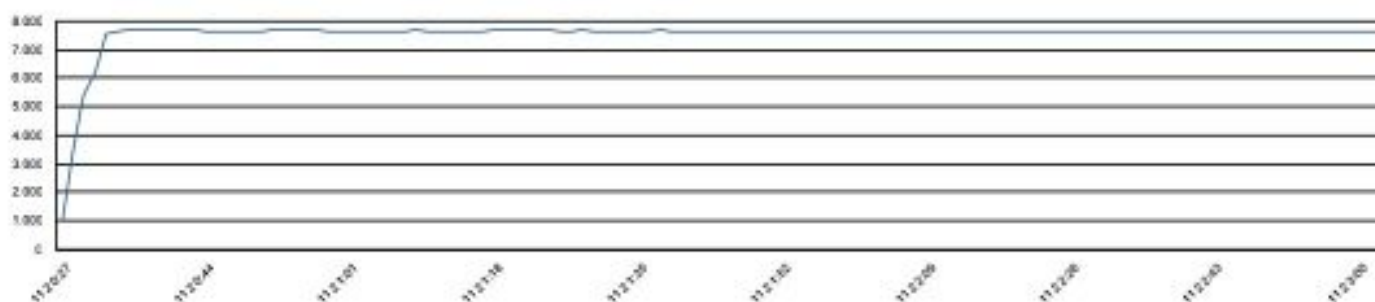
### Anclaje Nro.: 1

Observaciones: ANCLAJE TRENZADO APROBADO

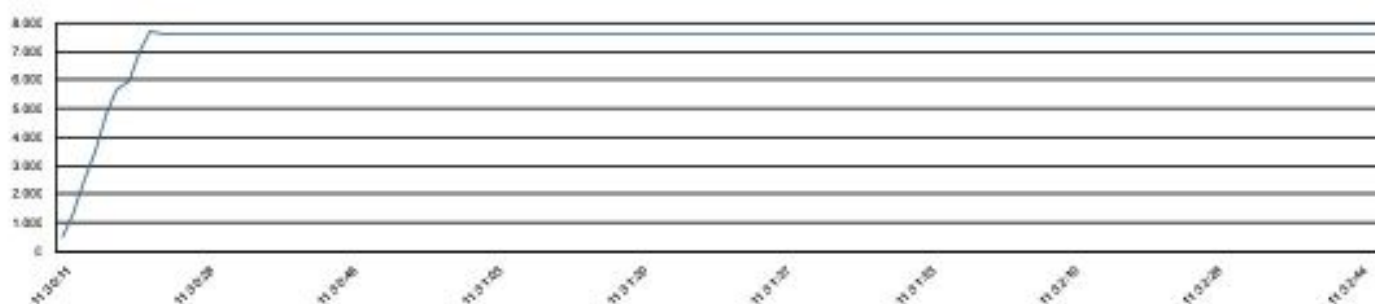
### Anclaje Nro.: 2

Observaciones: ANCLAJE TRENZADO APROBADO

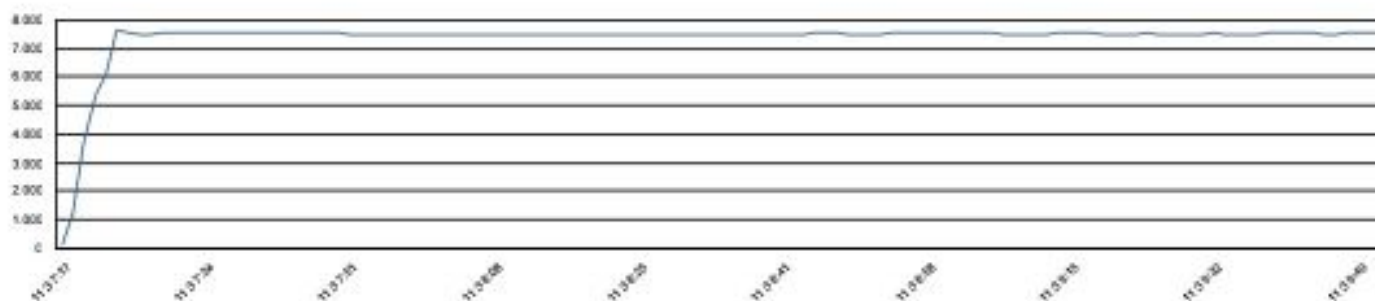
### Anclaje Nro.: 3

Observaciones: APROBADO

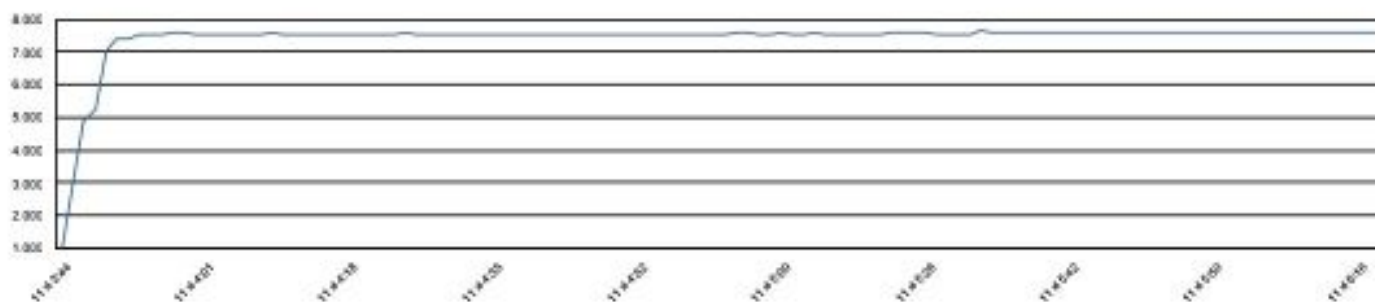
### Anclaje Nro.: 4

Observaciones: ANCLAJE TRENZADO APROBADO
