Cliente YPF  
 Yacimiento Puesto Hernández  
 Pozo PH-1079  
 Operario 1 ESPINOLA, ALDO FEDERICO  
 Operario 2 MOYANO, MARCELO  
 Vehículo 102

Fecha 06/02/2022 13:40  
 Certificación 1.634  
 Cant. Anclajes 5

## PARTE DE OPERACIONES

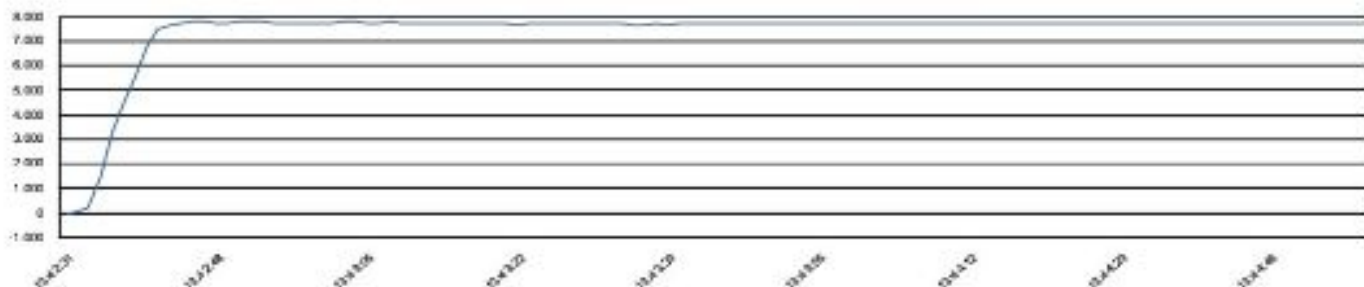
Anclaje Nro.: 1

Observaciones: APROBADO

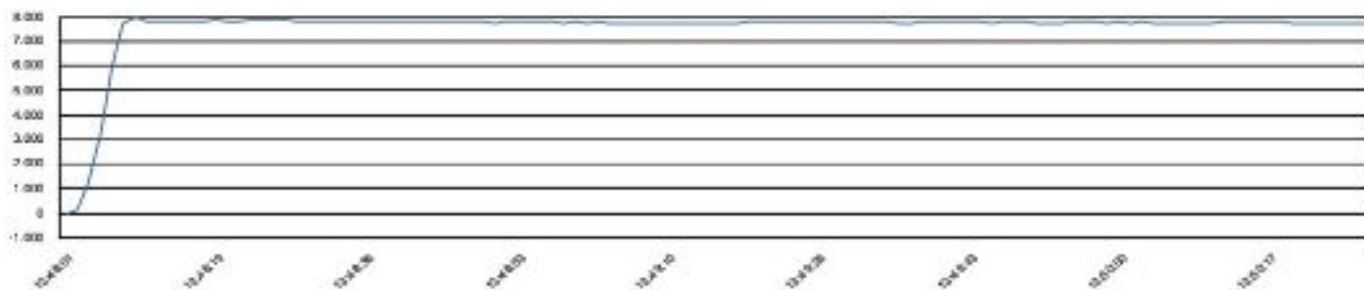
Anclaje Nro.: 2

Observaciones: APROBADO

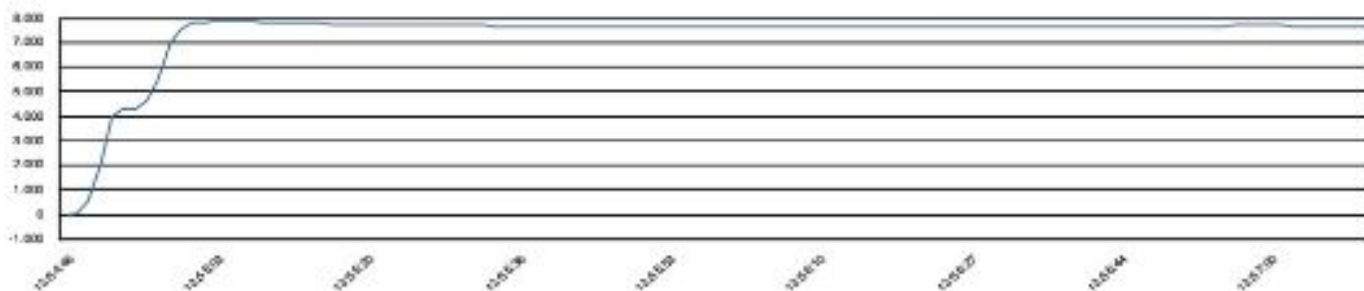
Anclaje Nro.: 3

Observaciones: APROBADO

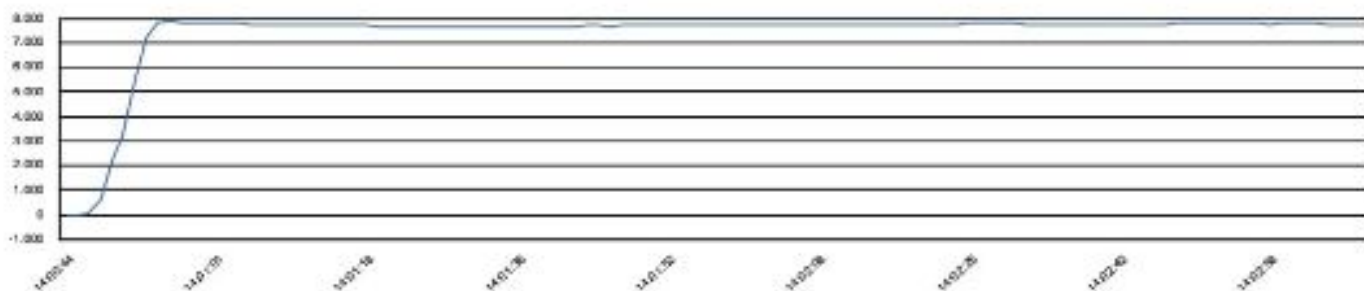
Anclaje Nro.: 4

Observaciones: APROBADO

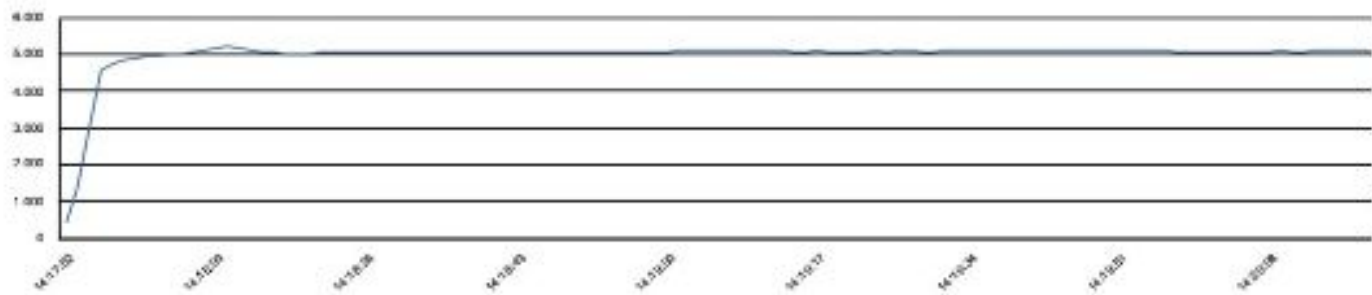
Anclaje Nro.: 5

Observaciones: APROBADO
