**INFORME DE VERIFICACIÓN DE ANCLAJES**

Cód: 279

Fecha de Emisión: 20/06/2022

ÁREA PRODUCCIÓN	Puesto Hernández
POZO	PH-1281
LATITUD	
LONGITUD	
TENSIÓN MAX APLICADA	7.400,00
TENSIÓN DE REFERENCIA	SEGUN NORMA API RP 4G
ANCLAJES VERIFICAODOS	4
FECHA	19/06/2022
HORA	13:25:19
INTERNO	
PATRÓN	
MARCA	
MODELO	
Nº SERIE	
CERT CALIBRACIÓN	
FECHA VTO CAL

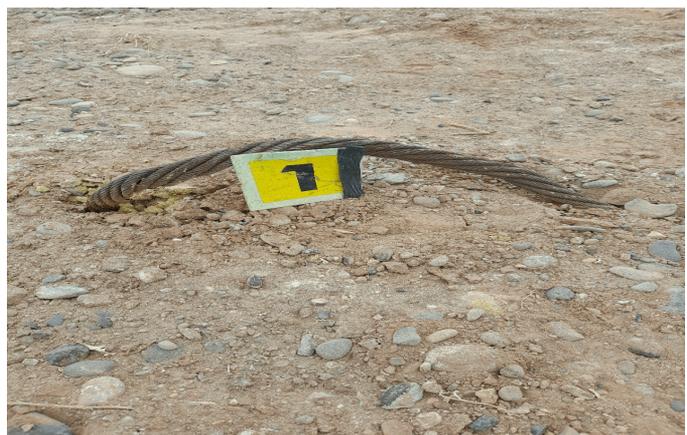
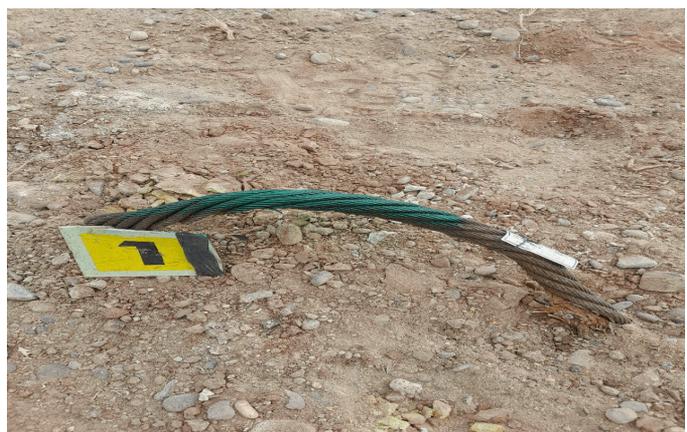
Nº Anclaje	Orientación	Zona	Dist. Boca de Pozo	Long Inicial	Long Final	Resultado	Tipo
1	NO	D	27,00	25,00	35,00	Apto	PRUEBA

Deformaciones	S
Desgaste Localizado	S
Rotura Alma	N
Rotura Alambre	S
Corrosión	S

NO HOMOLOGADO

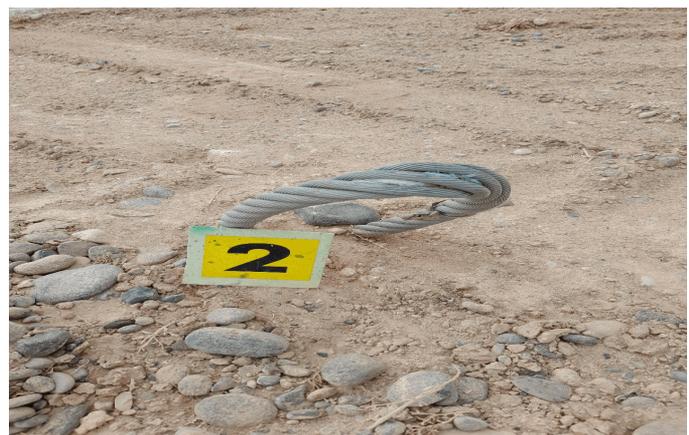
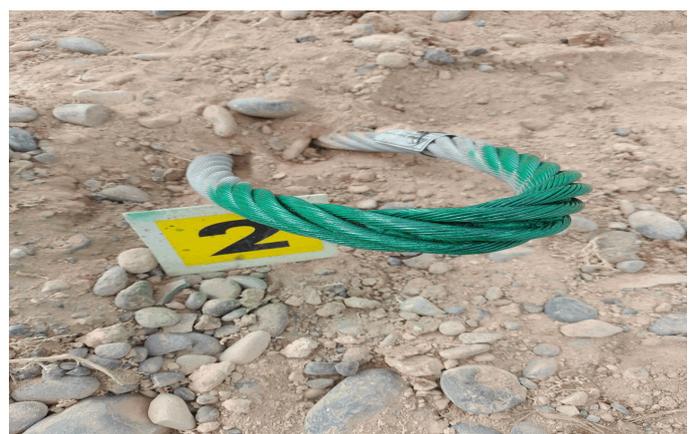
Nº Anclaje	Orientación	Zona	Dist. Boca de Pozo	Long Inicial	Long Final	Resultado	Tipo
2	NE	D	27,00	25,00	35,00	Apto	PRUEBA

Deformaciones	N
Desgaste Localizado	N
Rotura Alma	N
Rotura Alambre	N
Corrosión	N

Emplomado	N
Encasquillado	S

HOMOLOGADO

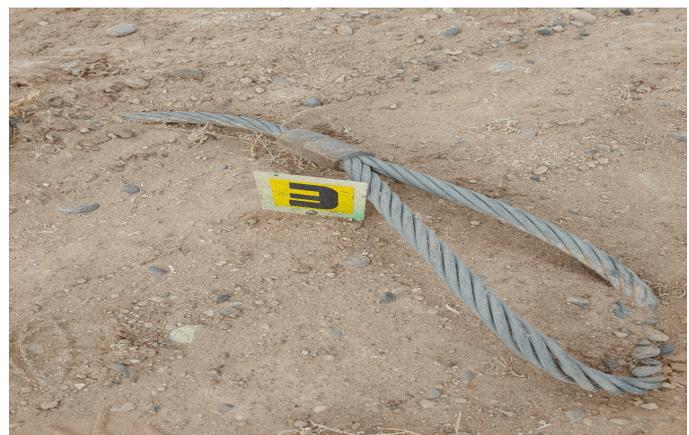
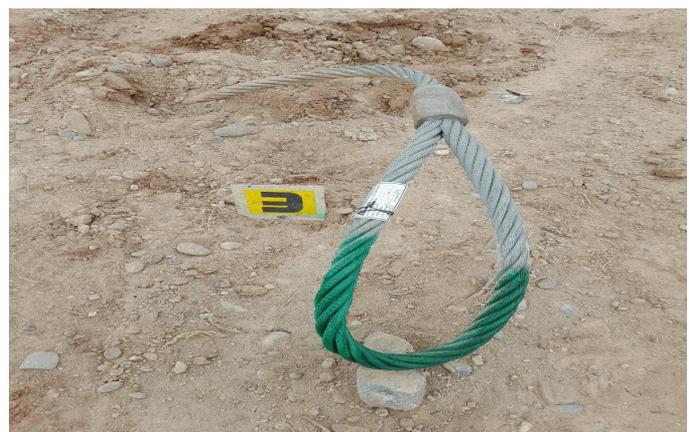
Nº Anclaje	Orientación	Zona	Dist. Boca de Pozo	Long Inicial	Long Final	Resultado	Tipo
3	SE	D	27,00	25,00	35,00	Apto	PRUEBA

Deformaciones	N
Desgaste Localizado	N
Rotura Alma	N
Rotura Alambre	N
Corrosión	N

Emplomado	N
Encasquillado	S

HOMOLOGADO

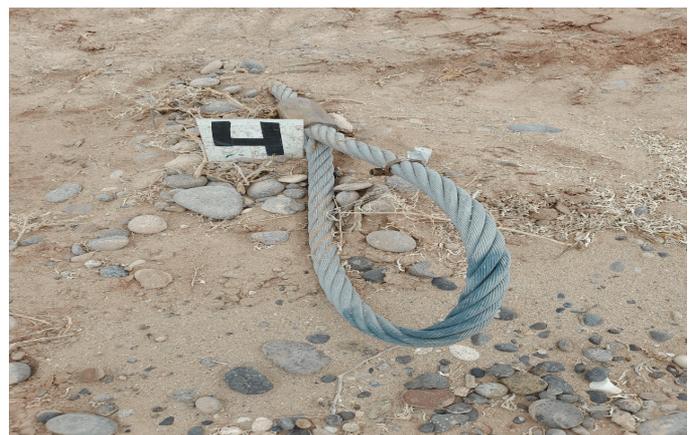
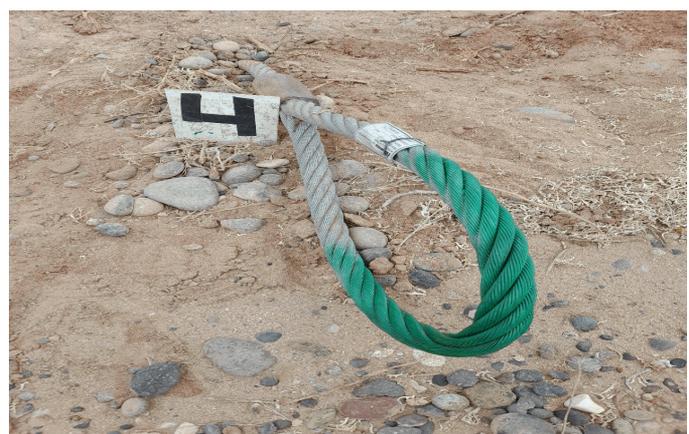
Nº Anclaje	Orientación	Zona	Dist. Boca de Pozo	Long Inicial	Long Final	Resultado	Tipo
4	SO	D	27,00	25,00	35,00	Apto	PRUEBA

Deformaciones	N
Desgaste Localizado	N
Rotura Alma	N
Rotura Alambre	N
Corrosión	N

Emplomado	N
Encasquillado	S

HOMOLOGADO
