**INFORME DE VERIFICACIÓN DE ANCLAJES**

234

Fecha de Emisión: 05/06/2022

| POZO | PH-1720 |

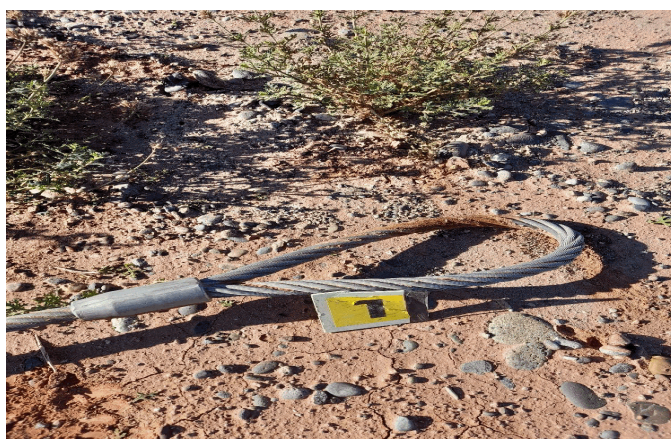
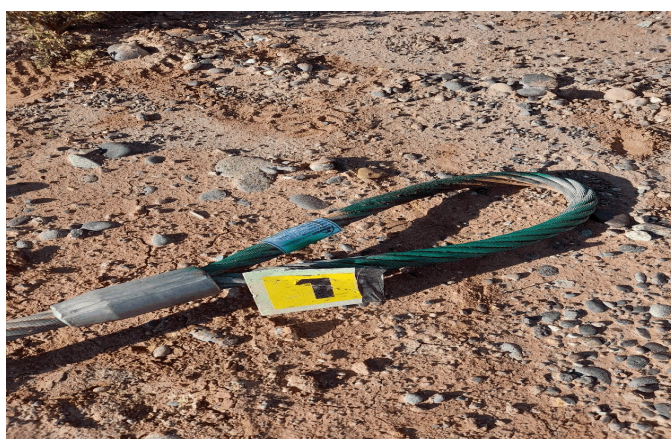
| Nº Anclaje | Orientación | Zona | Dist. Boca de Pozo | Long Inicial | Long Final | Resultado | Tipo |
|---|---|---|---|---|---|---|---|
| 1 | NO | D | 27,00 | 25,00 | 35,00 | Apto | PRUEBA |

| Corrosión | S |

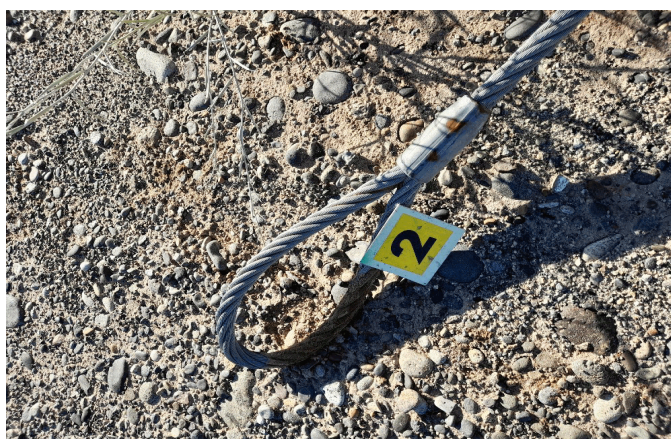
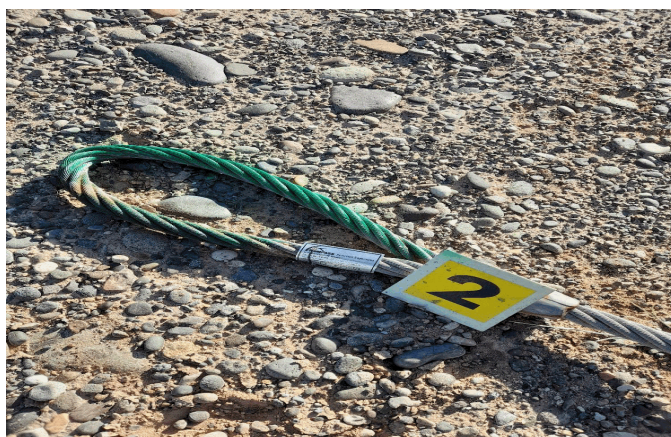
| Nº Anclaje | Orientación | Zona | Dist. Boca de Pozo | Long Inicial | Long Final | Resultado | Tipo |
|---|---|---|---|---|---|---|---|
| 2 | NE | D | 27,00 | 25,00 | 35,00 | Apto | PRUEBA |

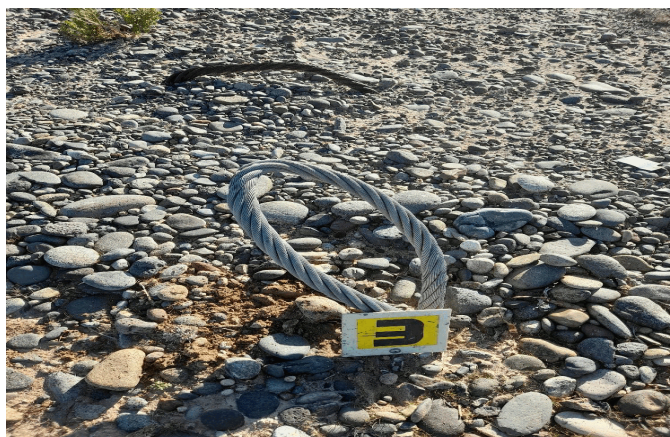
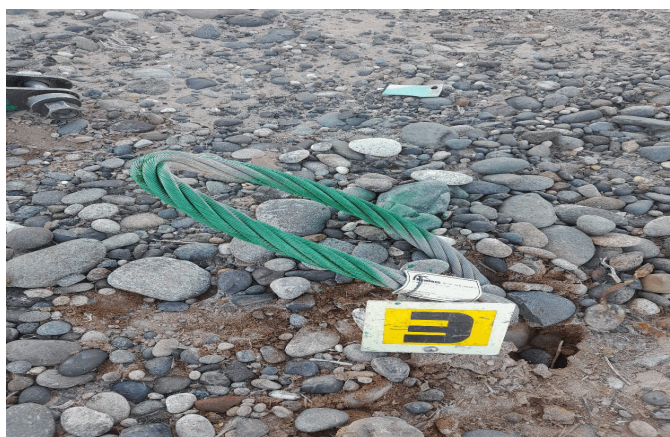
| Nº Anclaje | Orientación | Zona | Dist. Boca de Pozo | Long Inicial | Long Final | Resultado | Tipo |
|---|---|---|---|---|---|---|---|
| 3 | SE | D | 27,00 | 25,00 | 35,00 | Apto | PRUEBA |

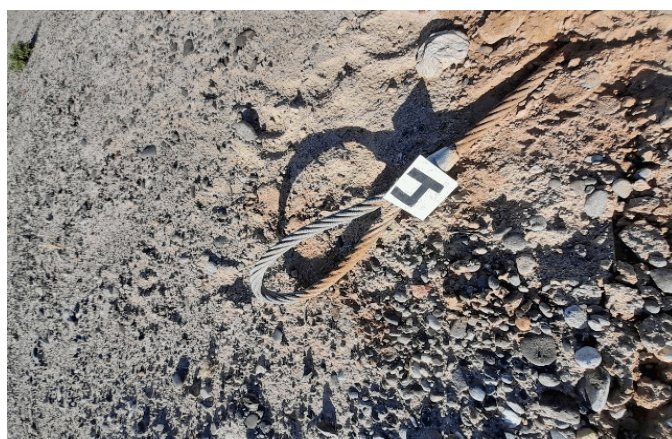
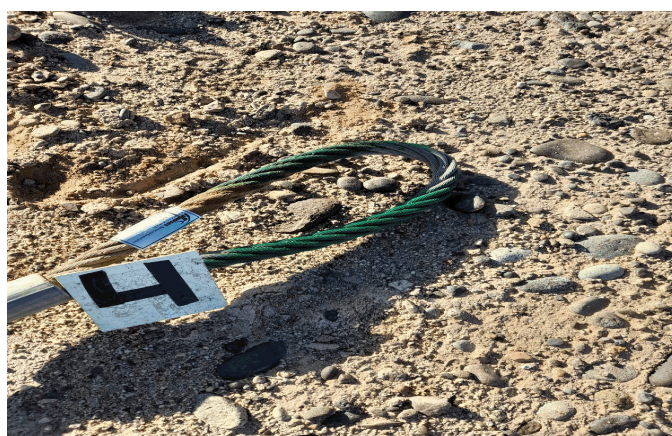
| Nº Anclaje | Orientación | Zona | Dist. Boca de Pozo | Long Inicial | Long Final | Resultado | Tipo |
|---|---|---|---|---|---|---|---|
| 4 | SO | D | 27,00 | 25,00 | 35,00 | Apto | PRUEBA |
