**INFORME DE VERIFICACIÓN DE ANCLAJES**

137

| ÁREA PRODUCCIÓN | Puesto Hernández |
| POZO | PH-1834 |

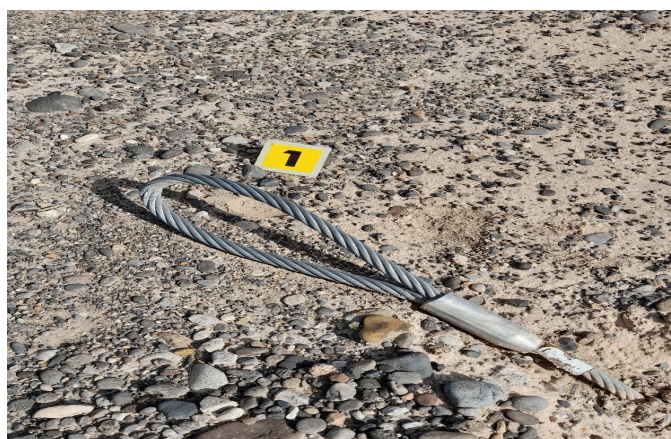
ANTES

| Nº Anclaje | Orientación | Zona | Dist. Boca de Pozo | Long Inicial | Long Final | Resultado | Tipo |
|---|---|---|---|---|---|---|---|
| 1 | NO | D | 27,00 | 25,00 | 35,00 | Apto | PRUEBA |

| Deformaciones | N |
| Corrosión | N |

| Encasquillado | S |

HOMOLOGADO

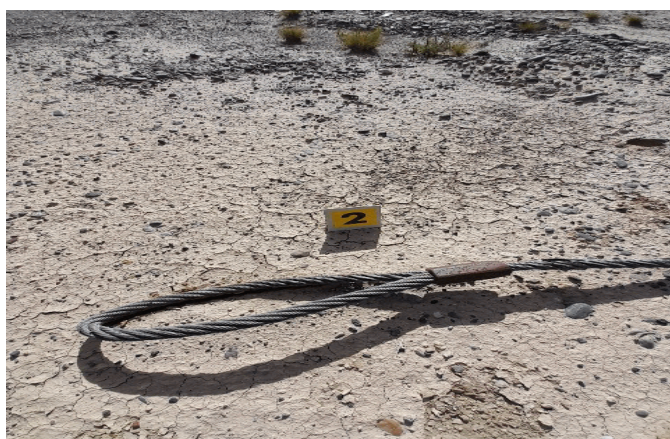
ANTES

| Nº Anclaje | Orientación | Zona | Dist. Boca de Pozo | Long Inicial | Long Final | Resultado | Tipo |
|---|---|---|---|---|---|---|---|
| 2 | NE | D | 27,00 | 25,00 | 35,00 | Apto | PRUEBA |

| Corrosión | S |

| Encasquillado | S |

HOMOLOGADO

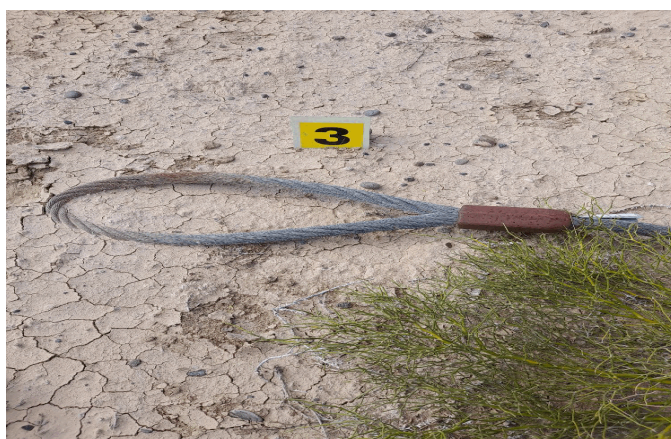
ANTES

| Nº Anclaje | Orientación | Zona | Dist. Boca de Pozo | Long Inicial | Long Final | Resultado | Tipo |
|---|---|---|---|---|---|---|---|
| 3 | SE | D | 27,00 | 25,00 | 35,00 | Apto | PRUEBA |

| Encasquillado | S |

HOMOLOGADO

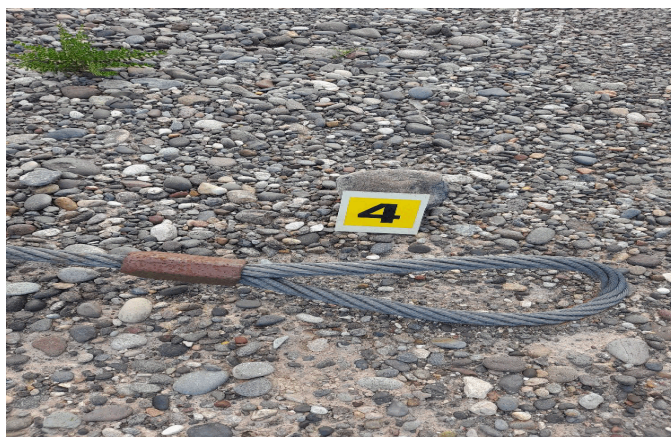
ANTES

| Nº Anclaje | Orientación | Zona | Dist. Boca de Pozo | Long Inicial | Long Final | Resultado | Tipo |
|---|---|---|---|---|---|---|---|
| 4 | SO | D | 27,00 | 25,00 | 35,00 | Apto | PRUEBA |

| Encasquillado | S |

HOMOLOGADO
