**INFORME DE VERIFICACIÓN DE ANCLAJES**

Fecha de Emisión: 01/06/2022

| ÁREA PRODUCCIÓN | Puesto Hernández |
| POZO | PH-1897 |

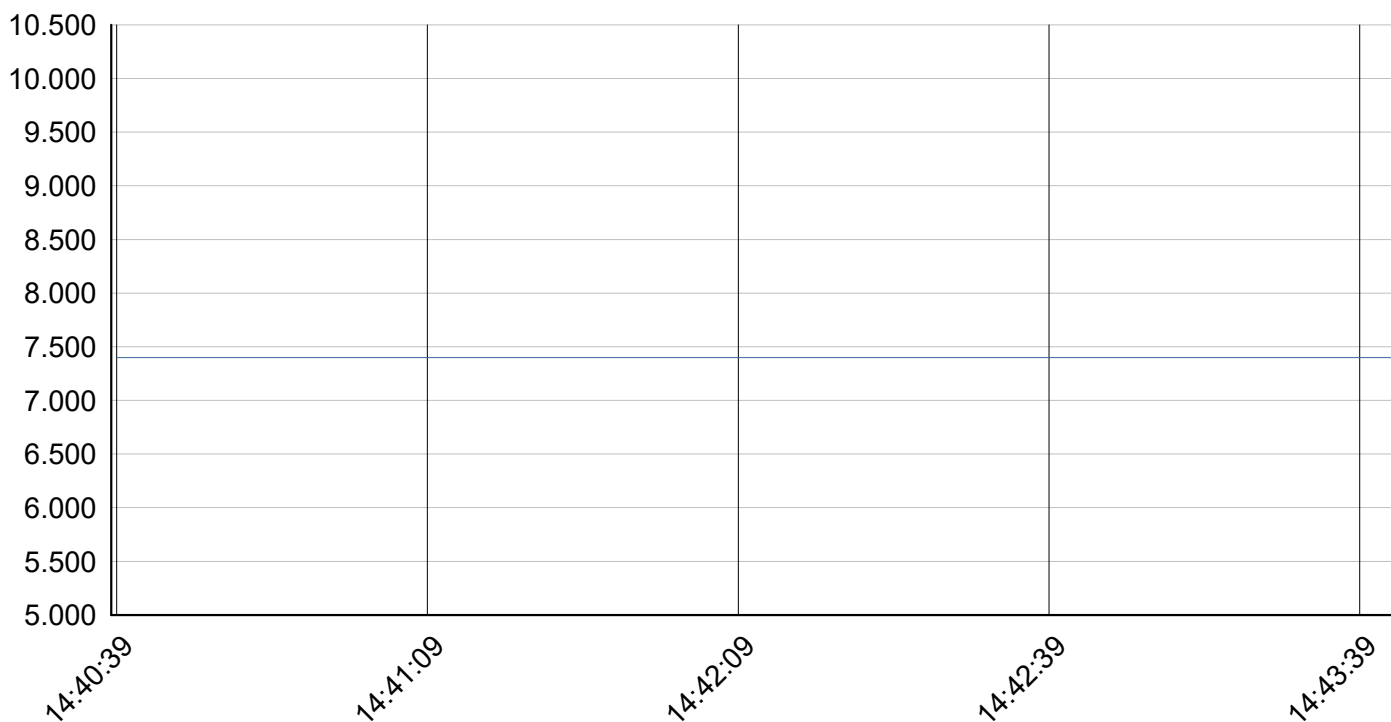
| Nº Anclaje | Orientación | Zona | Dist. Boca de Pozo | Long Inicial | Long Final | Resultado | Tipo |
|---|---|---|---|---|---|---|---|
| 1 | NO | D | 27,00 | 25,00 | 35,00 | Apto | PRUEBA |

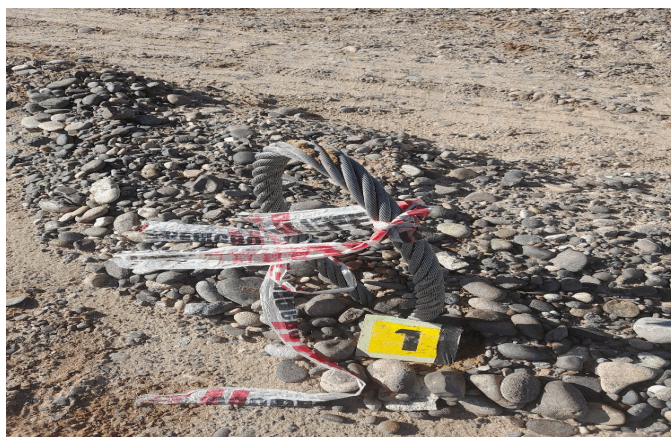
ANTES

HOMOLOGADO

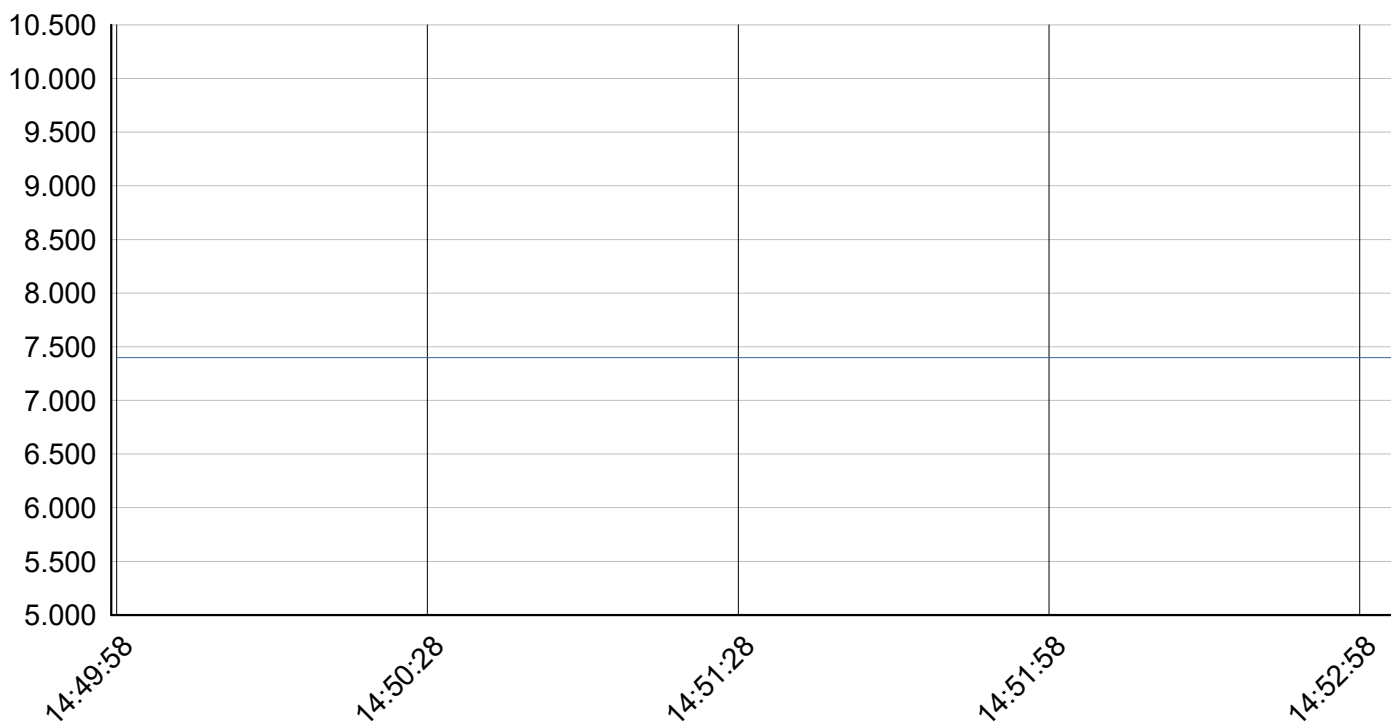
| Nº Anclaje | Orientación | Zona | Dist. Boca de Pozo | Long Inicial | Long Final | Resultado | Tipo |
|---|---|---|---|---|---|---|---|
| 2 | NE | D | 27,00 | 25,00 | 35,00 | Apto | PRUEBA |

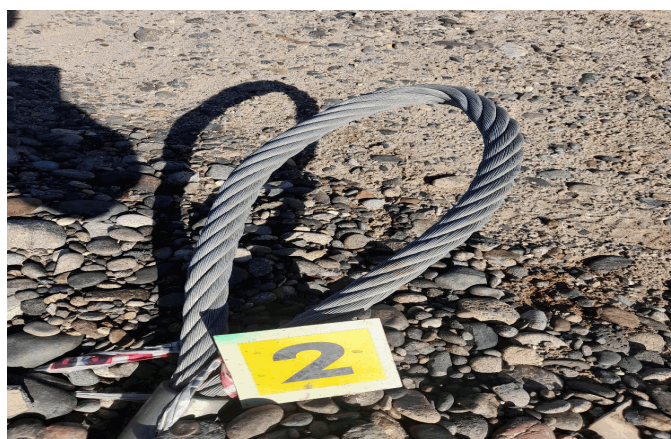
ANTES

HOMOLOGADO

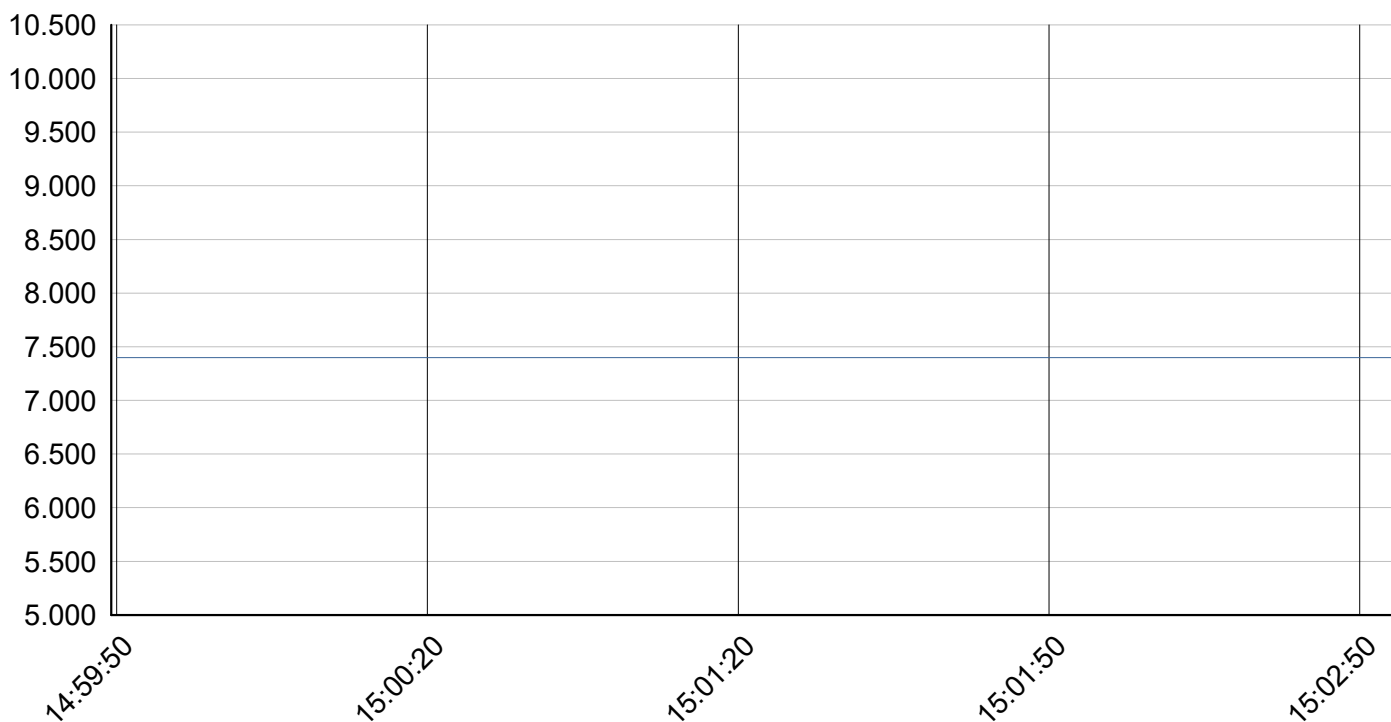
| Nº Anclaje | Orientación | Zona | Dist. Boca de Pozo | Long Inicial | Long Final | Resultado | Tipo |
|---|---|---|---|---|---|---|---|
| 3 | SE | D | 27,00 | 25,00 | 35,00 | Apto | PRUEBA |

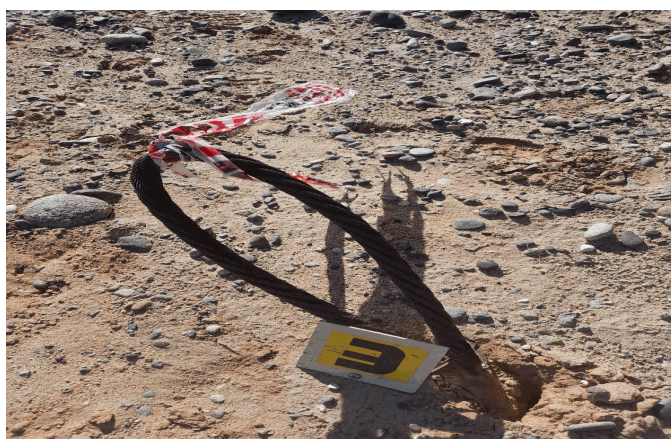
ANTES

| Corrosión | S |

NO HOMOLOGADO

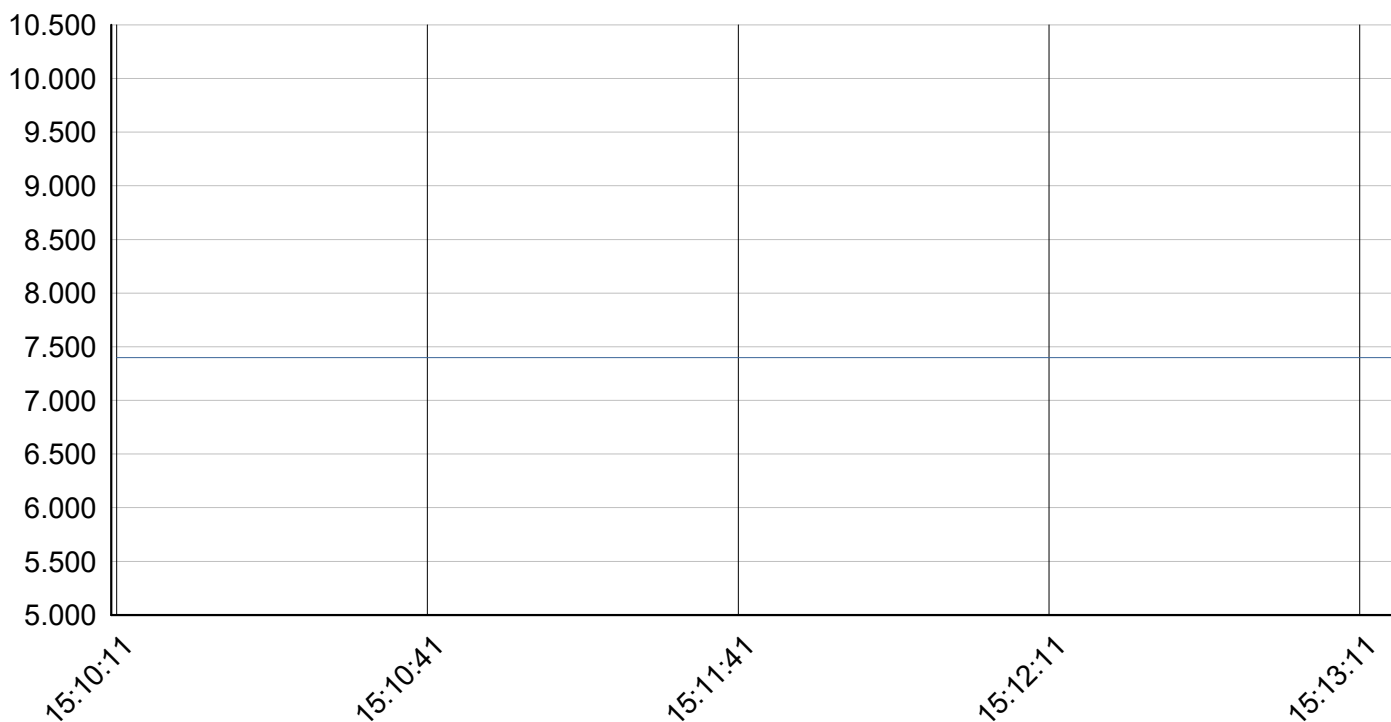
| Nº Anclaje | Orientación | Zona | Dist. Boca de Pozo | Long Inicial | Long Final | Resultado | Tipo |
|---|---|---|---|---|---|---|---|
| 4 | SO | D | 27,00 | 25,00 | 35,00 | Apto | PRUEBA |
