**INFORME DE VERIFICACIÓN DE ANCLAJES**

Fecha de Emisión: 25/05/2022

| ÁREA PRODUCCIÓN | Puesto Hernández |
| POZO | PH-218 |

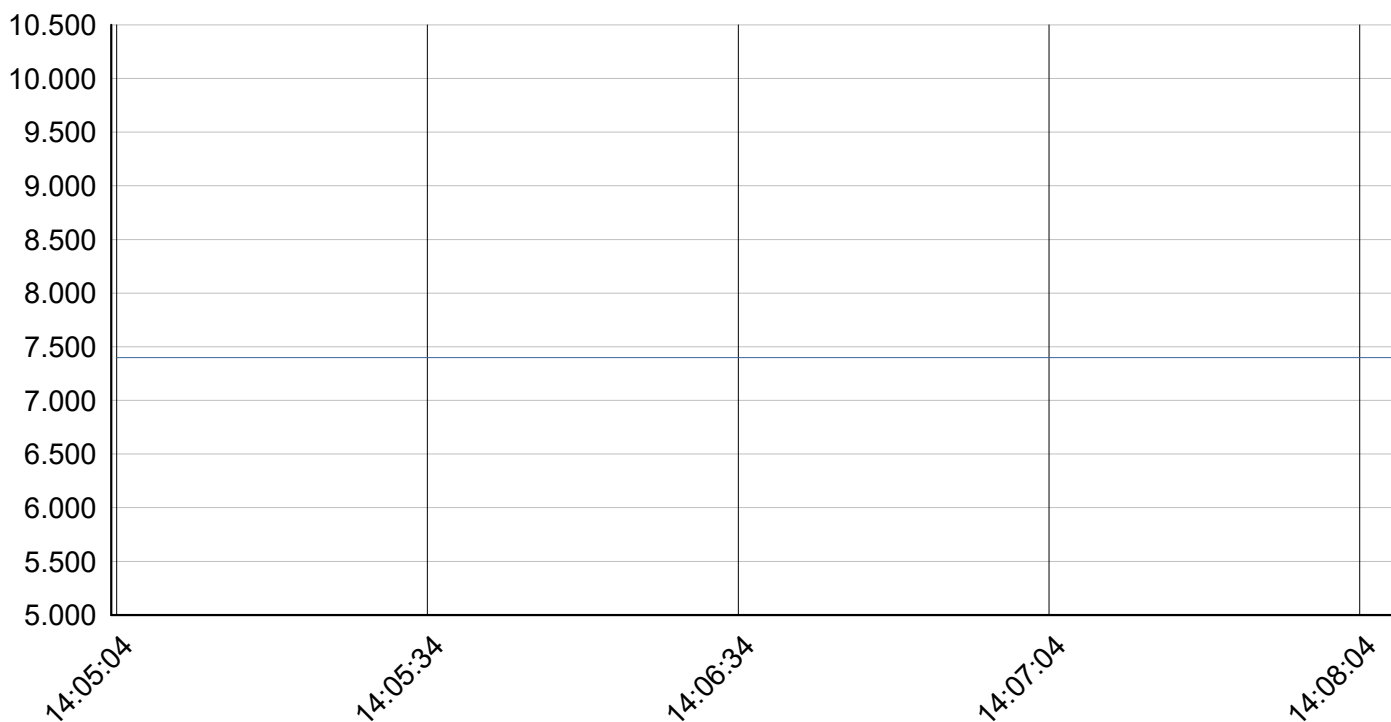
| Nº Anclaje | Orientación | Zona | Dist. Boca de Pozo | Long Inicial | Long Final | Resultado | Tipo |
|---|---|---|---|---|---|---|---|
| 1 | NO | D | 27,00 | 25,00 | 35,00 | Apto | PRUEBA |

| Corrosión | S |

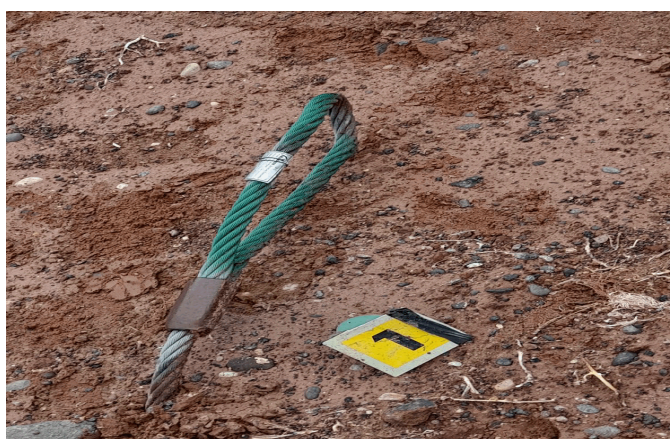
DESPUÉS

HOMOLOGADO

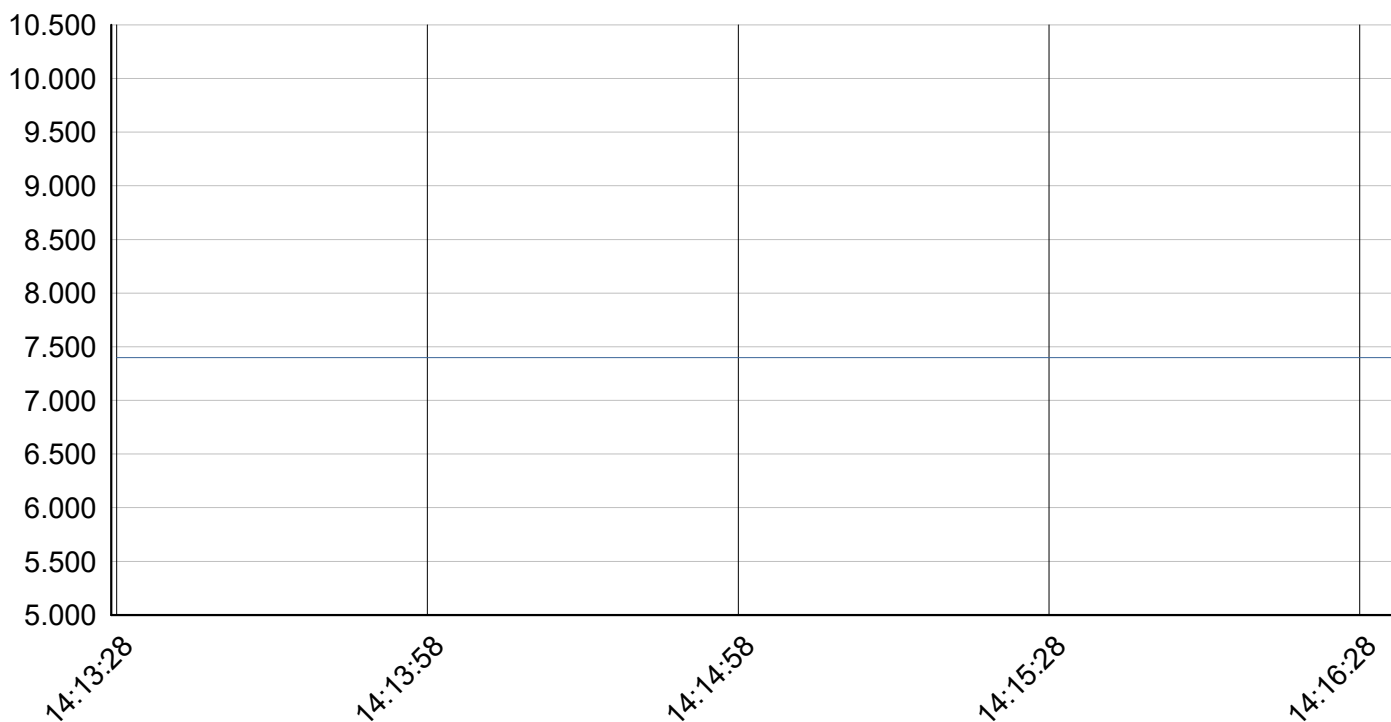
| Nº Anclaje | Orientación | Zona | Dist. Boca de Pozo | Long Inicial | Long Final | Resultado | Tipo |
|---|---|---|---|---|---|---|---|
| 2 | NE | D | 27,00 | 25,00 | 35,00 | Apto | PRUEBA |

| Corrosión | S |

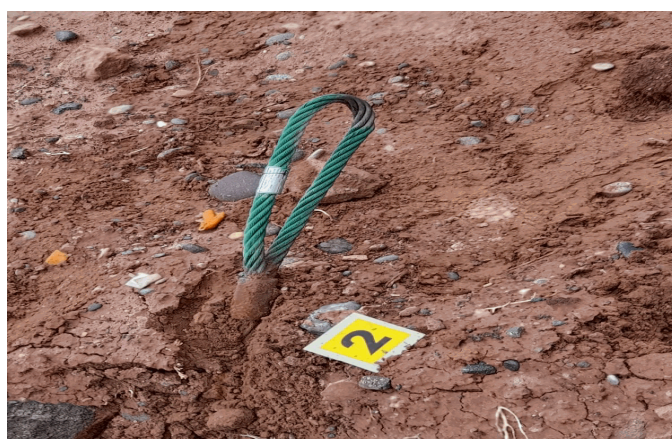
DESPUÉS

HOMOLOGADO

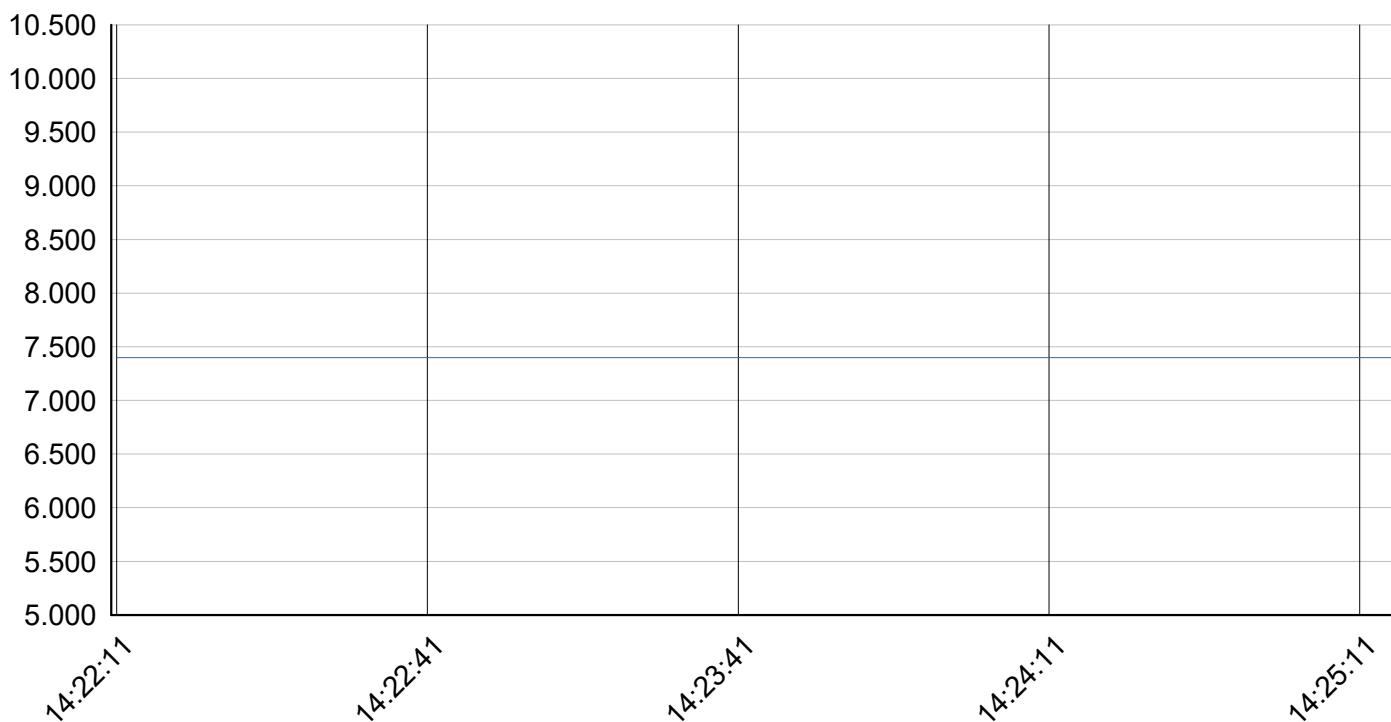
| Nº Anclaje | Orientación | Zona | Dist. Boca de Pozo | Long Inicial | Long Final | Resultado | Tipo |
|---|---|---|---|---|---|---|---|
| 3 | SE | D | 27,00 | 25,00 | 35,00 | Apto | PRUEBA |

| Corrosión | S |

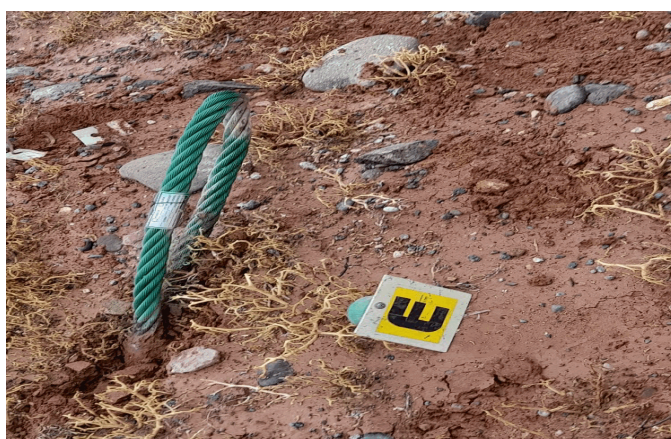
DESPUÉS

HOMOLOGADO

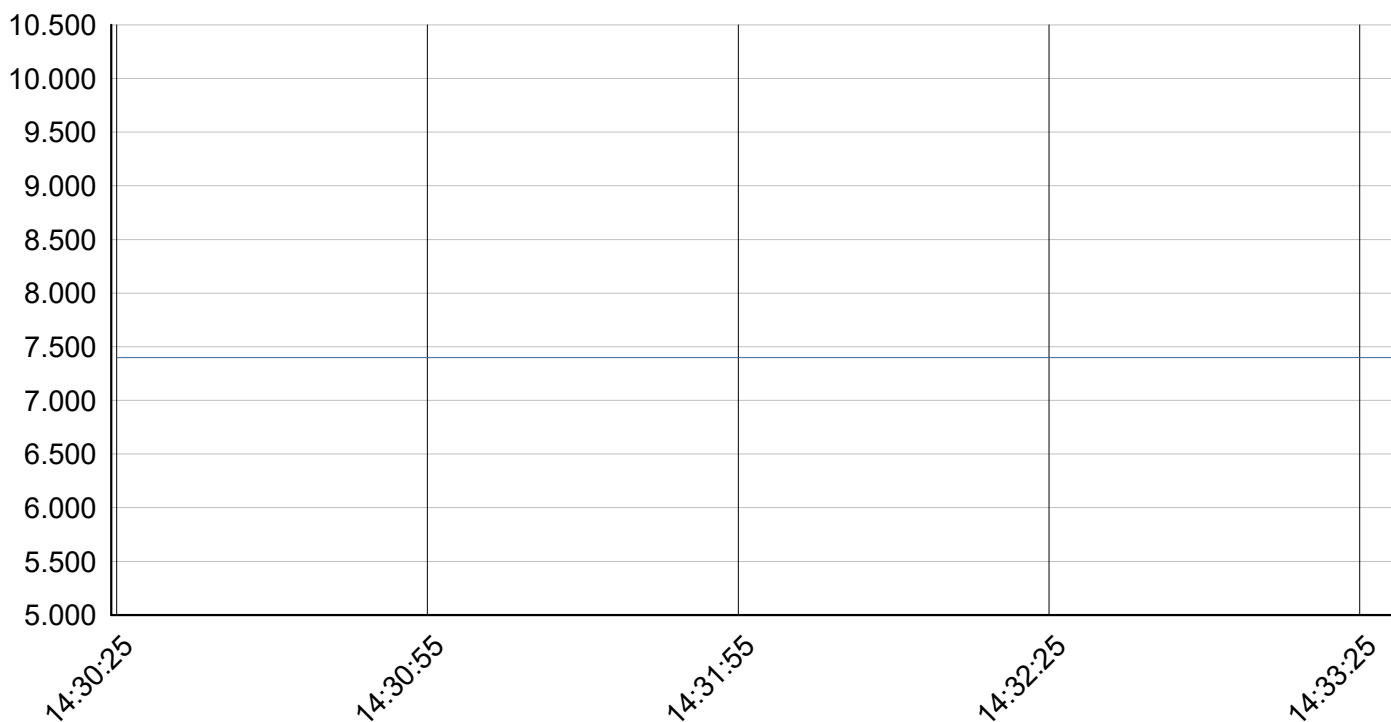
| Nº Anclaje | Orientación | Zona | Dist. Boca de Pozo | Long Inicial | Long Final | Resultado | Tipo |
|---|---|---|---|---|---|---|---|
| 4 | SO | D | 27,00 | 25,00 | 35,00 | Apto | PRUEBA |

| Corrosión | S |

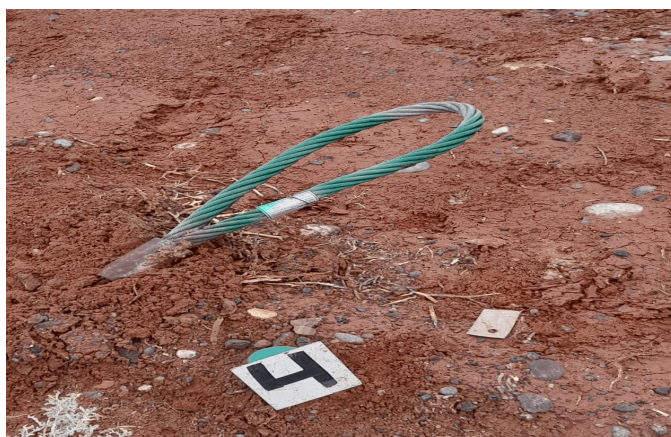
DESPUÉS

HOMOLOGADO
