**INFORME DE VERIFICACIÓN DE ANCLAJES**

Cód: 134

Fecha de Emisión: 29/07/2022

| POZO | PH-268 |

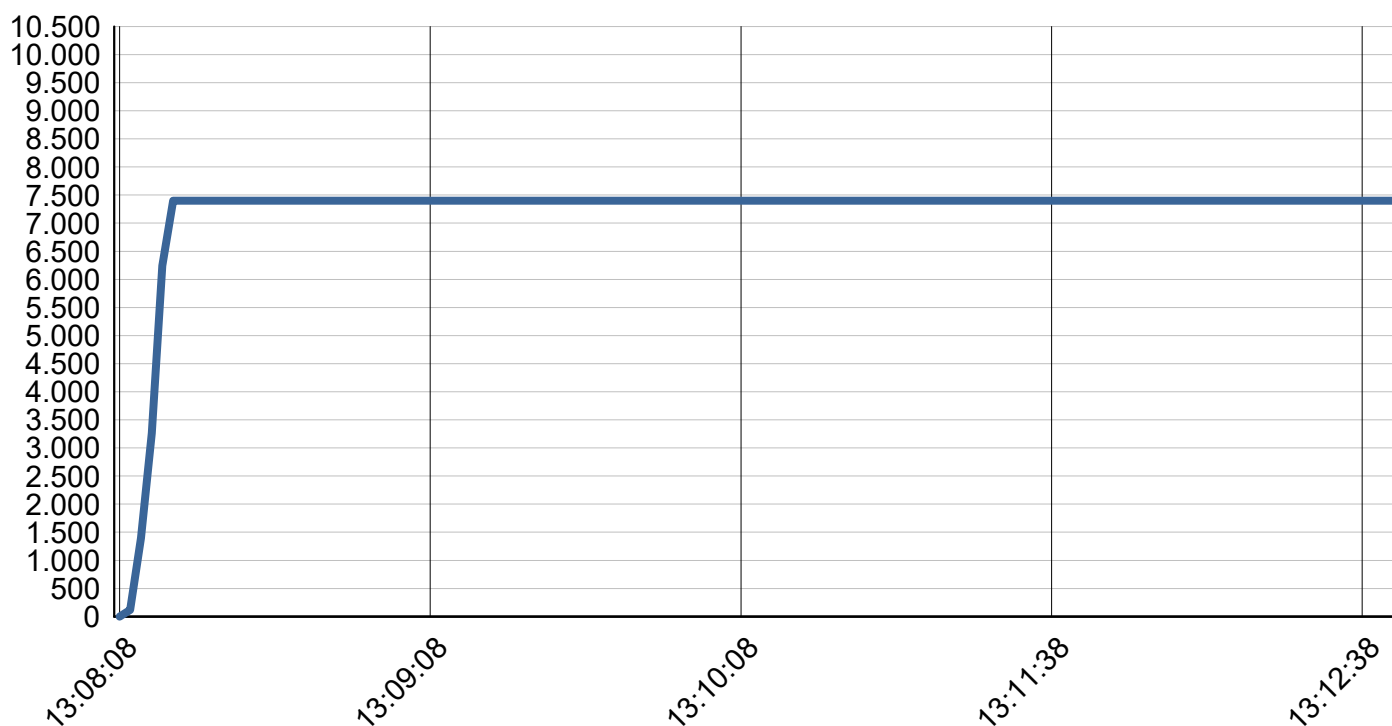
| Nº Anclaje | Orientación | Zona | Dist. Boca de Pozo | Long Inicial | Long Final | Resultado | Tipo |
|---|---|---|---|---|---|---|---|
| 1 | NO | D | 27,00 | 25,00 | 35,00 | Apto | PRUEBA |

HOMOLOGADO

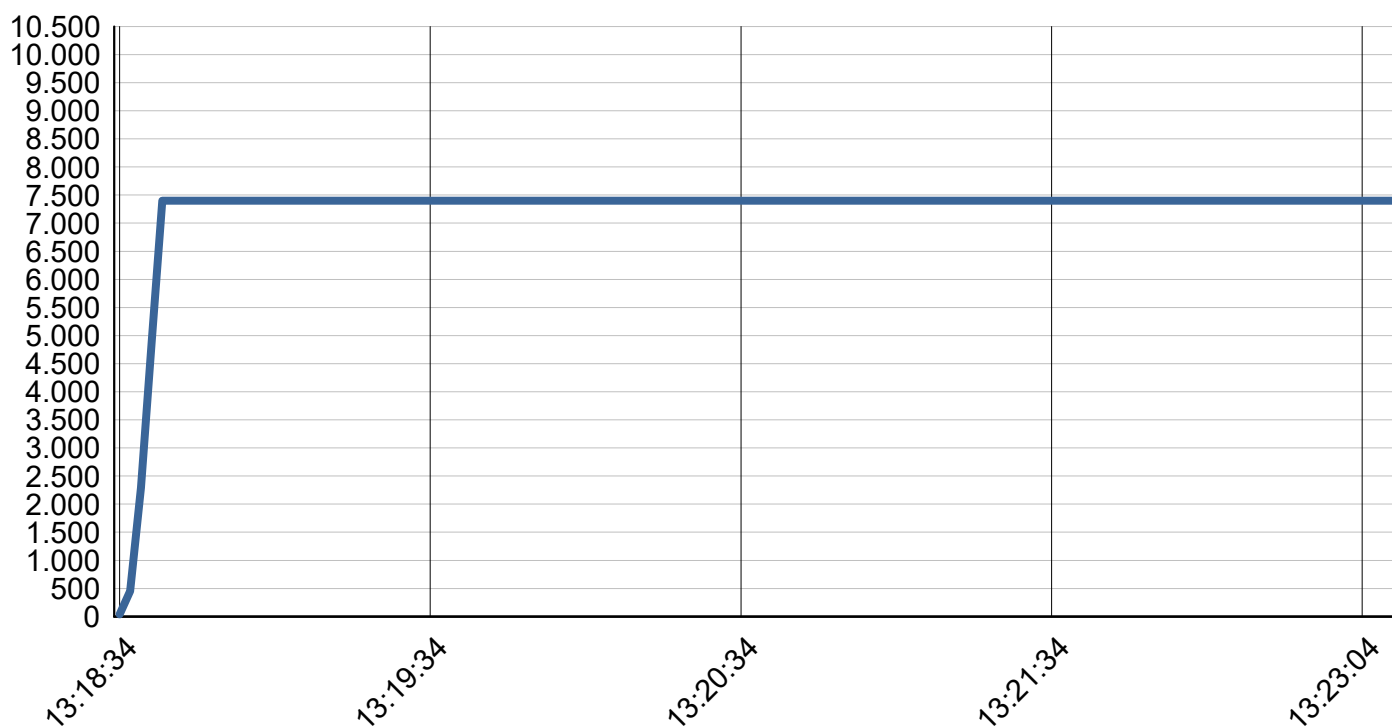
| Nº Anclaje | Orientación | Zona | Dist. Boca de Pozo | Long Inicial | Long Final | Resultado | Tipo |
|---|---|---|---|---|---|---|---|
| 2 | NE | D | 27,00 | 25,00 | 35,00 | Apto | PRUEBA |

HOMOLOGADO

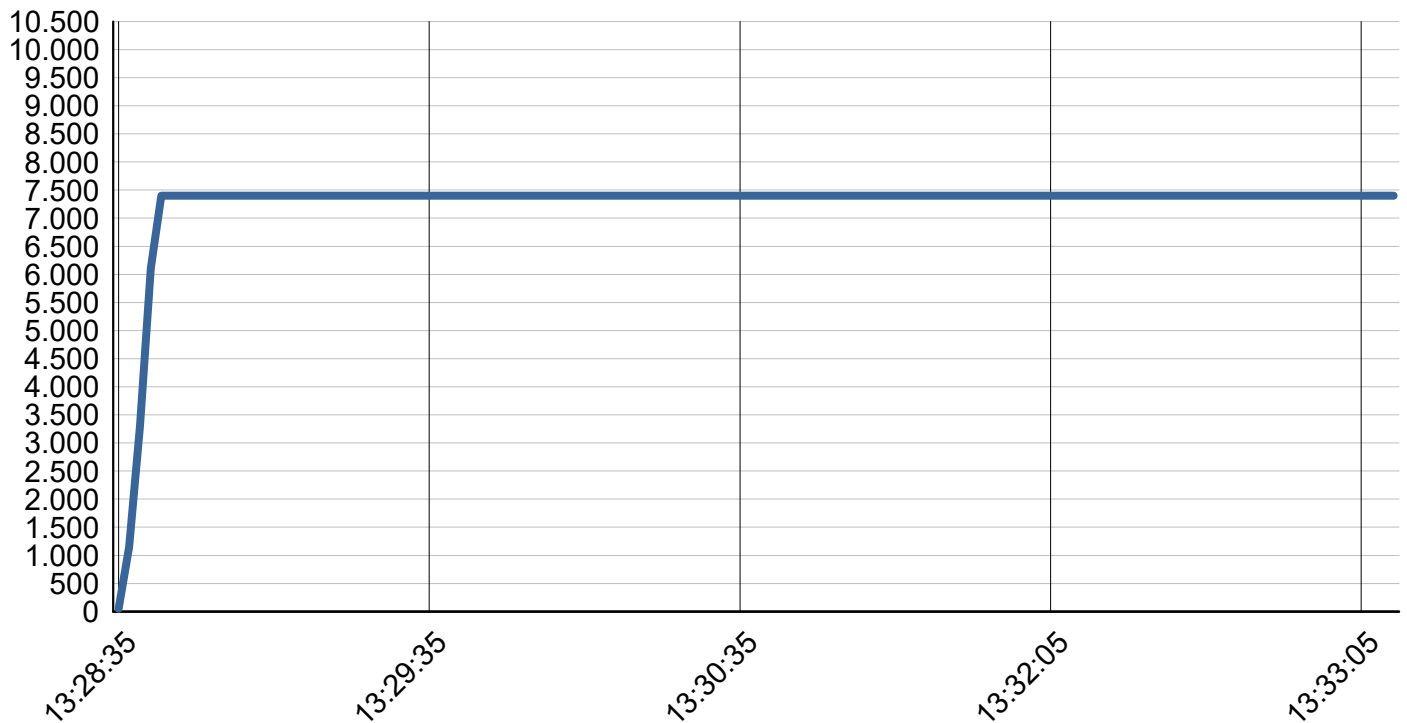
| Nº Anclaje | Orientación | Zona | Dist. Boca de Pozo | Long Inicial | Long Final | Resultado | Tipo |
|---|---|---|---|---|---|---|---|
| 3 | SE | D | 27,00 | 25,00 | 35,00 | Apto | PRUEBA |

HOMOLOGADO

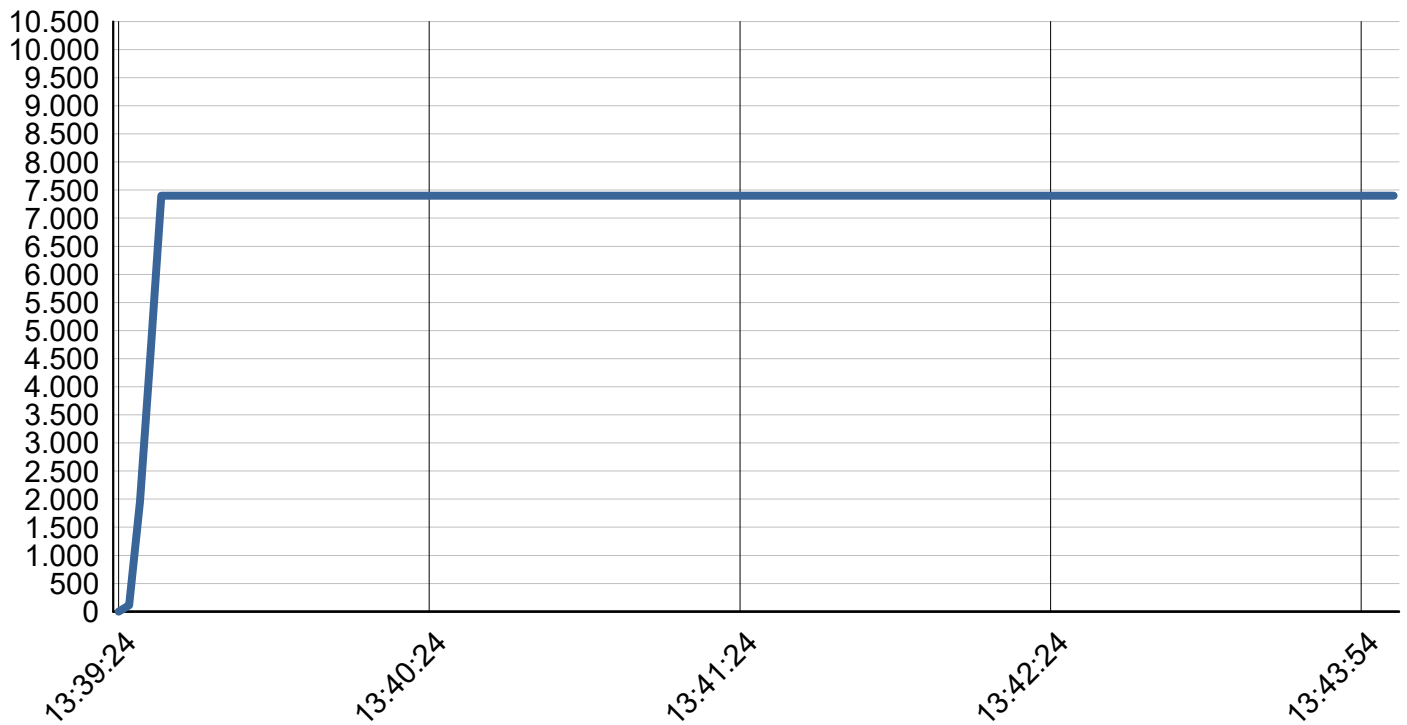
| Nº Anclaje | Orientación | Zona | Dist. Boca de Pozo | Long Inicial | Long Final | Resultado | Tipo |
|---|---|---|---|---|---|---|---|
| 4 | SO | D | 27,00 | 25,00 | 35,00 | Apto | PRUEBA |

HOMOLOGADO
