**INFORME DE VERIFICACIÓN DE ANCLAJES**

Cód: 298

Fecha de Emisión: 23/06/2022

ÁREA PRODUCCIÓN	Puesto Hernández
POZO	PH-31
LATITUD	
LONGITUD	
TENSIÓN MAX APLICADA	7.400,00
TENSIÓN DE REFERENCIA	SEGUN NORMA API RP 4G
ANCLAJES VERIFICAODOS	4
FECHA	23/06/2022
HORA	10:28:37
INTERNO	
PATRÓN	
MARCA	
MODELO	
Nº SERIE	
CERT CALIBRACIÓN	
FECHA VTO CAL

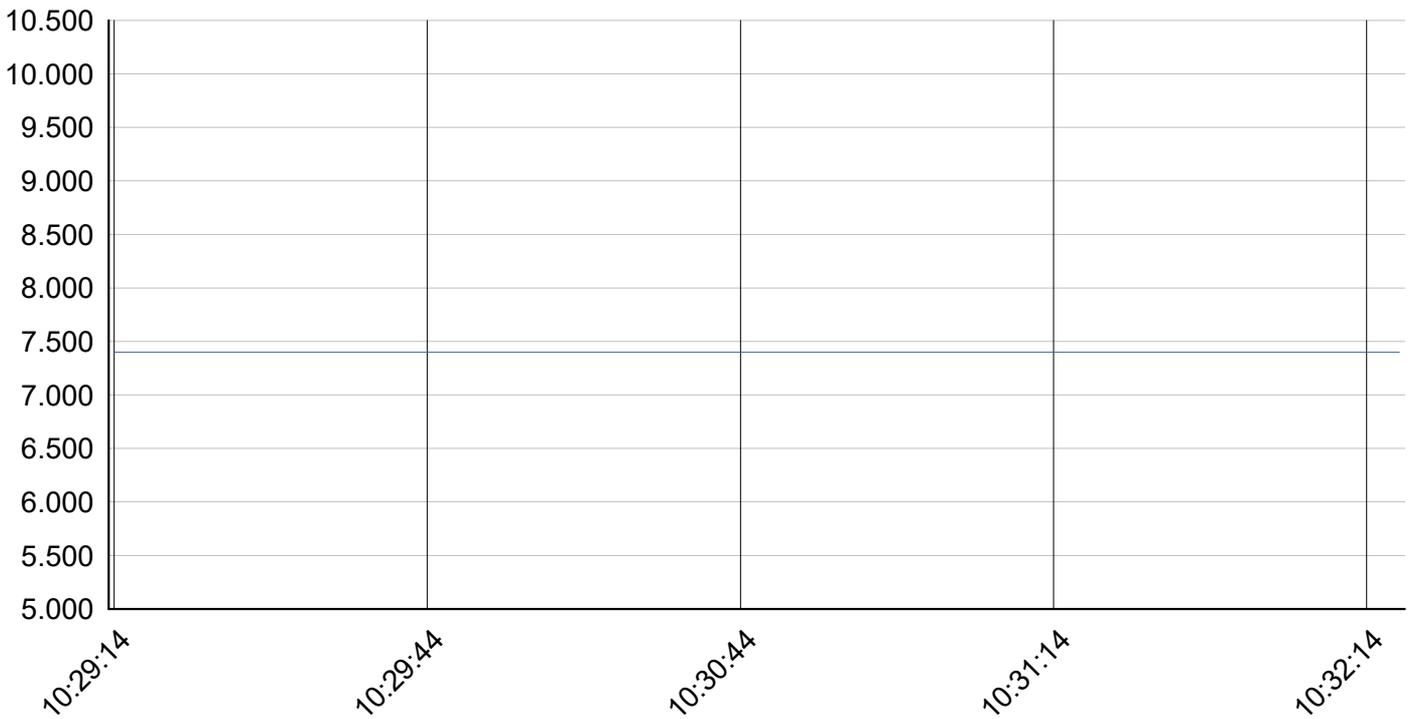
Nº Anclaje	Orientación	Zona	Dist. Boca de Pozo	Long Inicial	Long Final	Resultado	Tipo
1	NO	D	27,00	25,00	35,00	Apto	PRUEBA

Deformaciones	N
Desgaste Localizado	N
Rotura Alma	N
Rotura Alambre	N
Corrosión	N

HOMOLOGADO

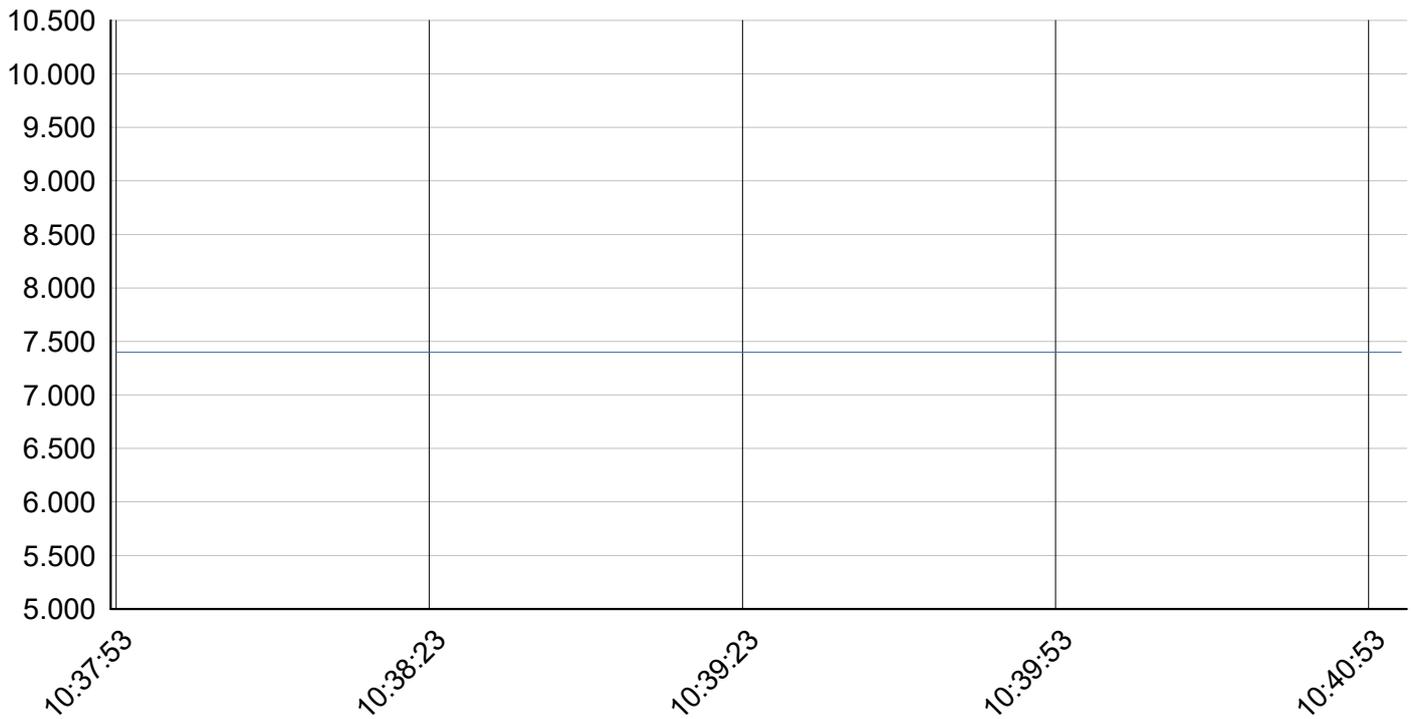
Nº Anclaje	Orientación	Zona	Dist. Boca de Pozo	Long Inicial	Long Final	Resultado	Tipo
2	NE	D	27,00	25,00	35,00	Apto	PRUEBA

Deformaciones	N
Desgaste Localizado	N
Rotura Alma	N
Rotura Alambre	N
Corrosión	N

HOMOLOGADO

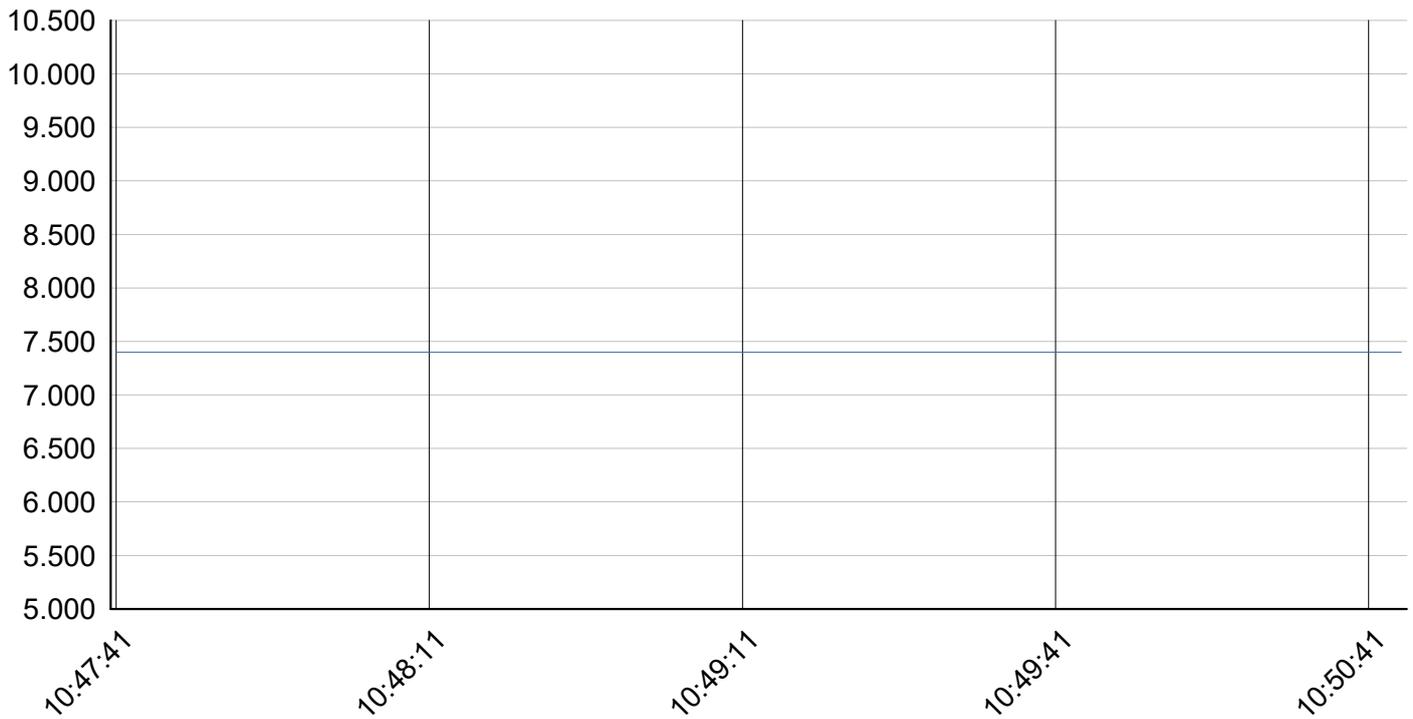
Nº Anclaje	Orientación	Zona	Dist. Boca de Pozo	Long Inicial	Long Final	Resultado	Tipo
3	SE	D	27,00	25,00	35,00	Apto	PRUEBA

Deformaciones	N
Desgaste Localizado	N
Rotura Alma	N
Rotura Alambre	N
Corrosión	N

HOMOLOGADO

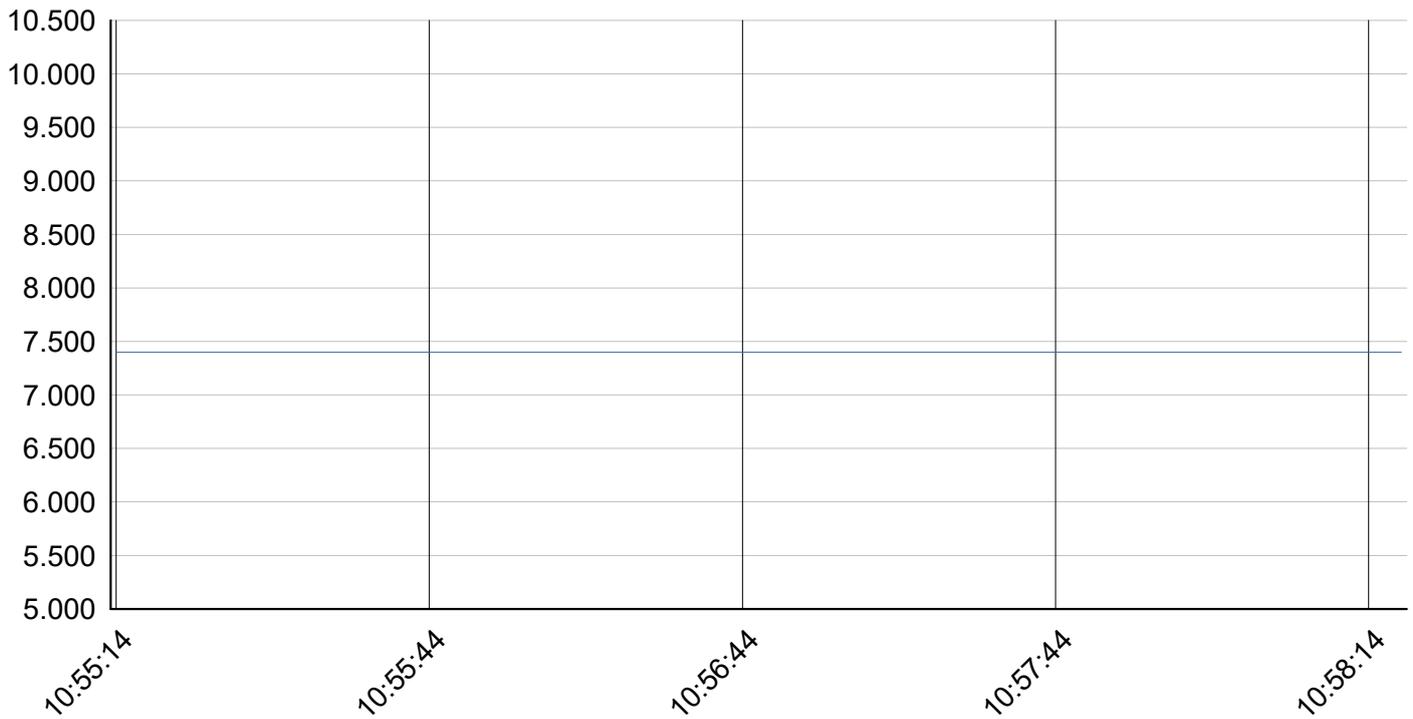
Nº Anclaje	Orientación	Zona	Dist. Boca de Pozo	Long Inicial	Long Final	Resultado	Tipo
4	SO	D	27,00	25,00	35,00	Apto	PRUEBA

Deformaciones	N
Desgaste Localizado	N
Rotura Alma	N
Rotura Alambre	N
Corrosión	N

HOMOLOGADO
