**INFORME DE VERIFICACIÓN DE ANCLAJES**

Fecha de Emisión: 20/06/2022

| ÁREA PRODUCCIÓN | Puesto Hernández |
| POZO | PH-422 |

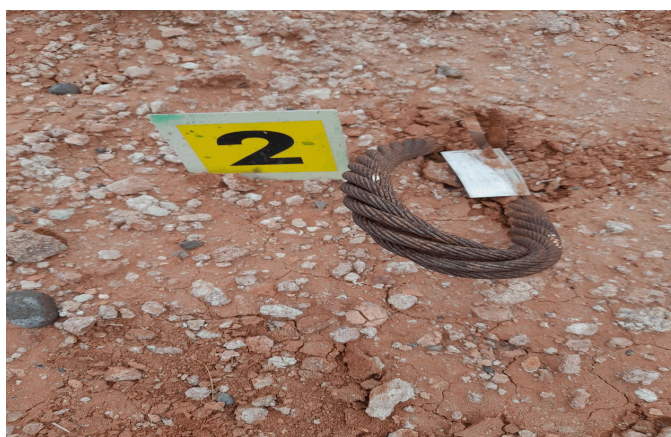
ANTES

| Nº Anclaje | Orientación | Zona | Dist. Boca de Pozo | Long Inicial | Long Final | Resultado | Tipo |
|---|---|---|---|---|---|---|---|
| 2 | NE | D | 27,00 | 25,00 | 35,00 | Apto | PRUEBA |

NO HOMOLOGADO

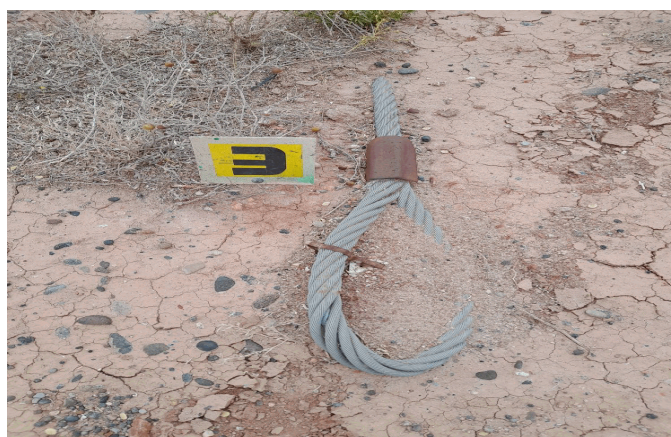
ANTES

| Nº Anclaje | Orientación | Zona | Dist. Boca de Pozo | Long Inicial | Long Final | Resultado | Tipo |
|---|---|---|---|---|---|---|---|
| 3 | SE | D | 27,00 | 25,00 | 35,00 | Apto | PRUEBA |

| Encasquillado | S |

HOMOLOGADO

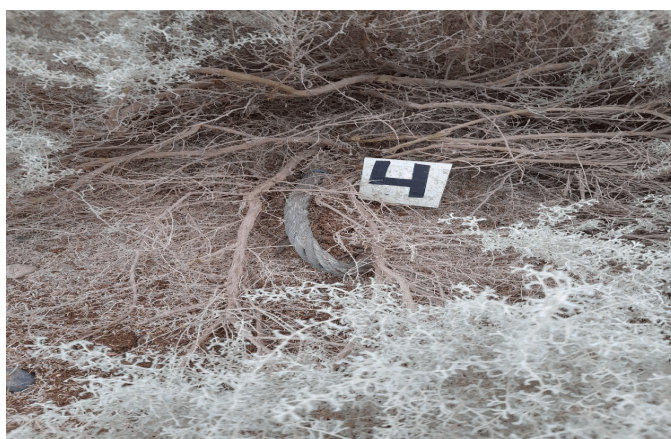
ANTES

| Nº Anclaje | Orientación | Zona | Dist. Boca de Pozo | Long Inicial | Long Final | Resultado | Tipo |
|---|---|---|---|---|---|---|---|
| 4 | SO | D | 27,00 | 25,00 | 35,00 | Apto | PRUEBA |

HOMOLOGADO
