**INFORME DE VERIFICACIÓN DE ANCLAJES**

ÁREA PRODUCCIÓN	Puesto Hernández
POZO	PH-452
LATITUD	
LONGITUD	
TENSIÓN MAX APLICADA	7.400,00
TENSIÓN DE REFERENCIA	SEGUN NORMA API RP4G
ANCLAJES VERIFICAODOS	4
FECHA	19/06/2022
HORA	10:36:35
INTERNO	
PATRÓN	
MARCA	
MODELO	
Nº SERIE	
CERT CALIBRACIÓN	
FECHA VTO CAL

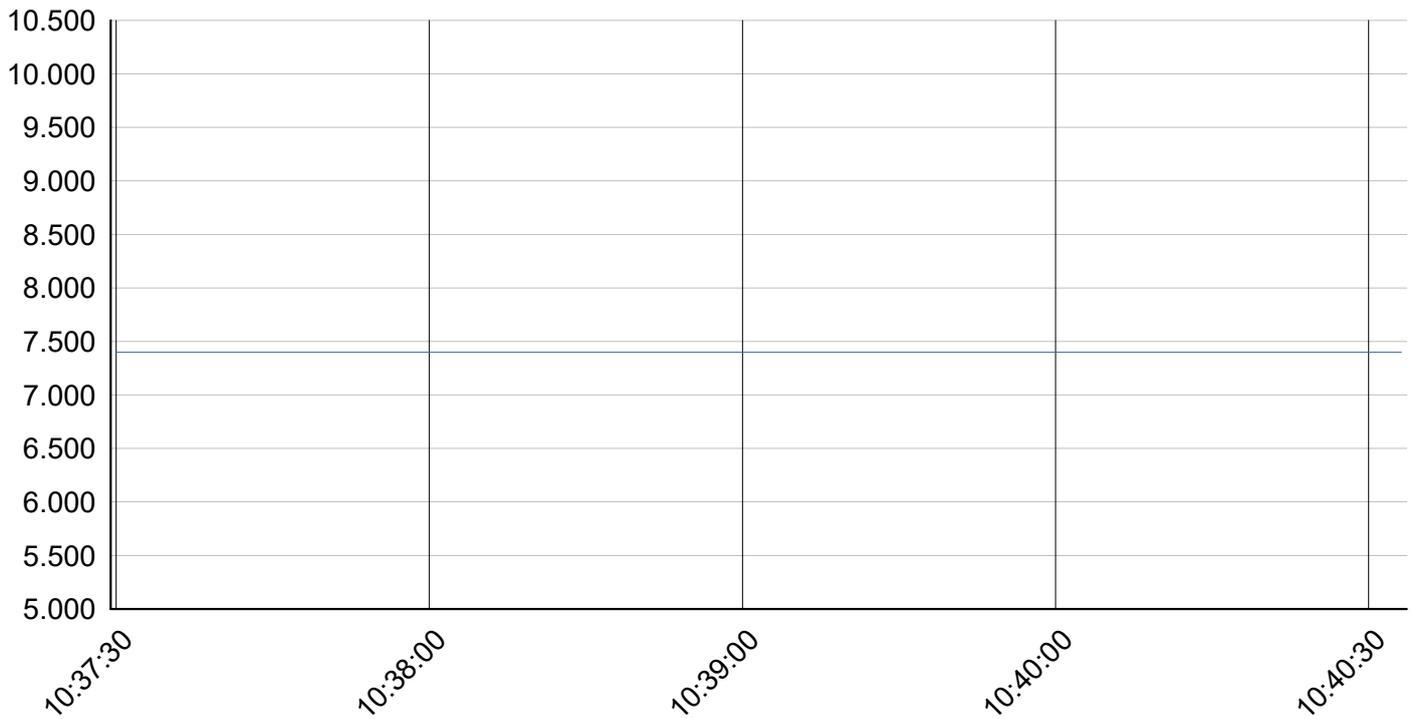
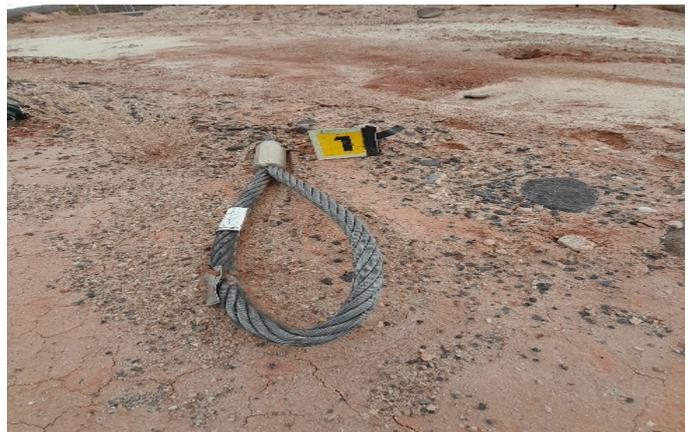
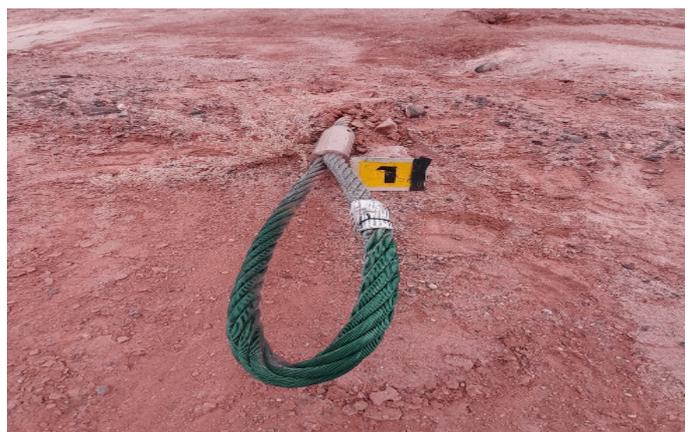
Nº Anclaje	Orientación	Zona	Dist. Boca de Pozo	Long Inicial	Long Final	Resultado	Tipo
1	NO	D	27,00	25,00	35,00	Apto	PRUEBA

Deformaciones	N
Desgaste Localizado	N
Rotura Alma	N
Rotura Alambre	N
Corrosión	N

Emplomado	N
Encasquillado	S

HOMOLOGADO

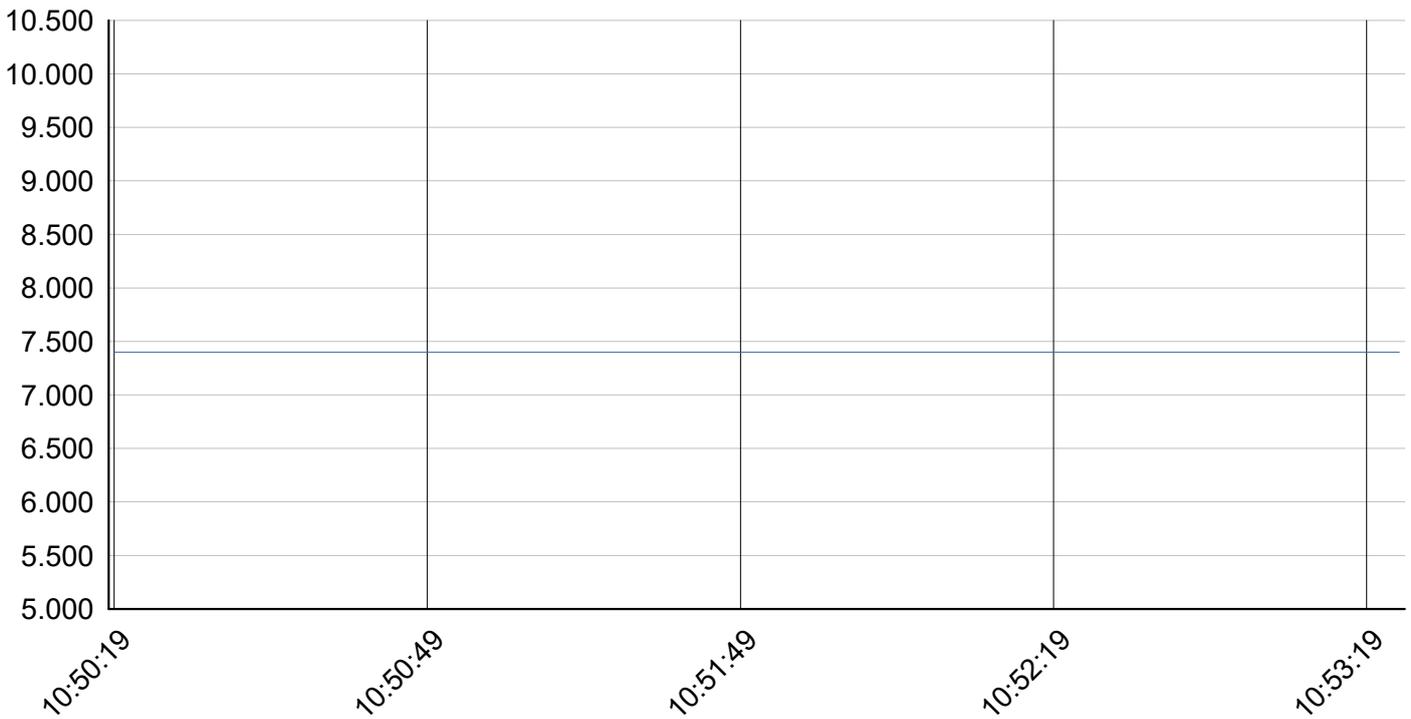
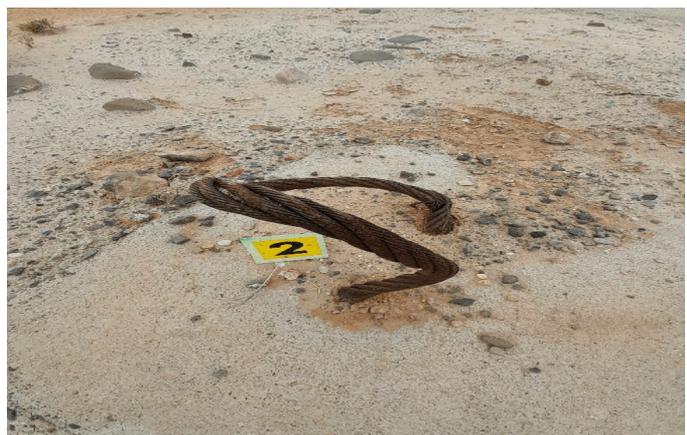
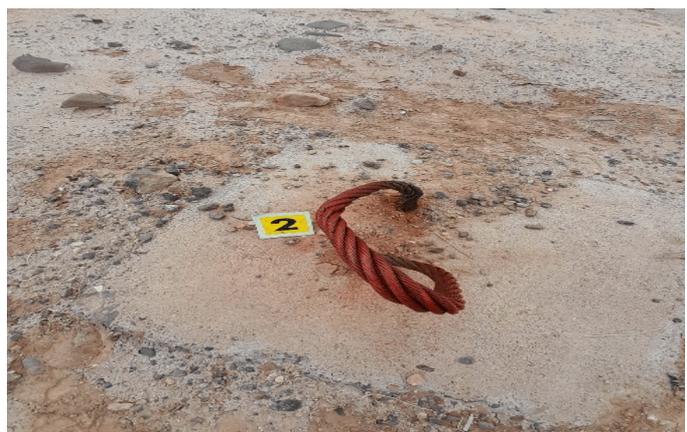
Nº Anclaje	Orientación	Zona	Dist. Boca de Pozo	Long Inicial	Long Final	Resultado	Tipo
2	NE	D	27,00	25,00	35,00	No Apto	PRUEBA

Deformaciones	S
Desgaste Localizado	S
Rotura Alma	N
Rotura Alambre	S
Corrosión	S

Emplomado	N
Encasquillado	N

NO HOMOLOGADO

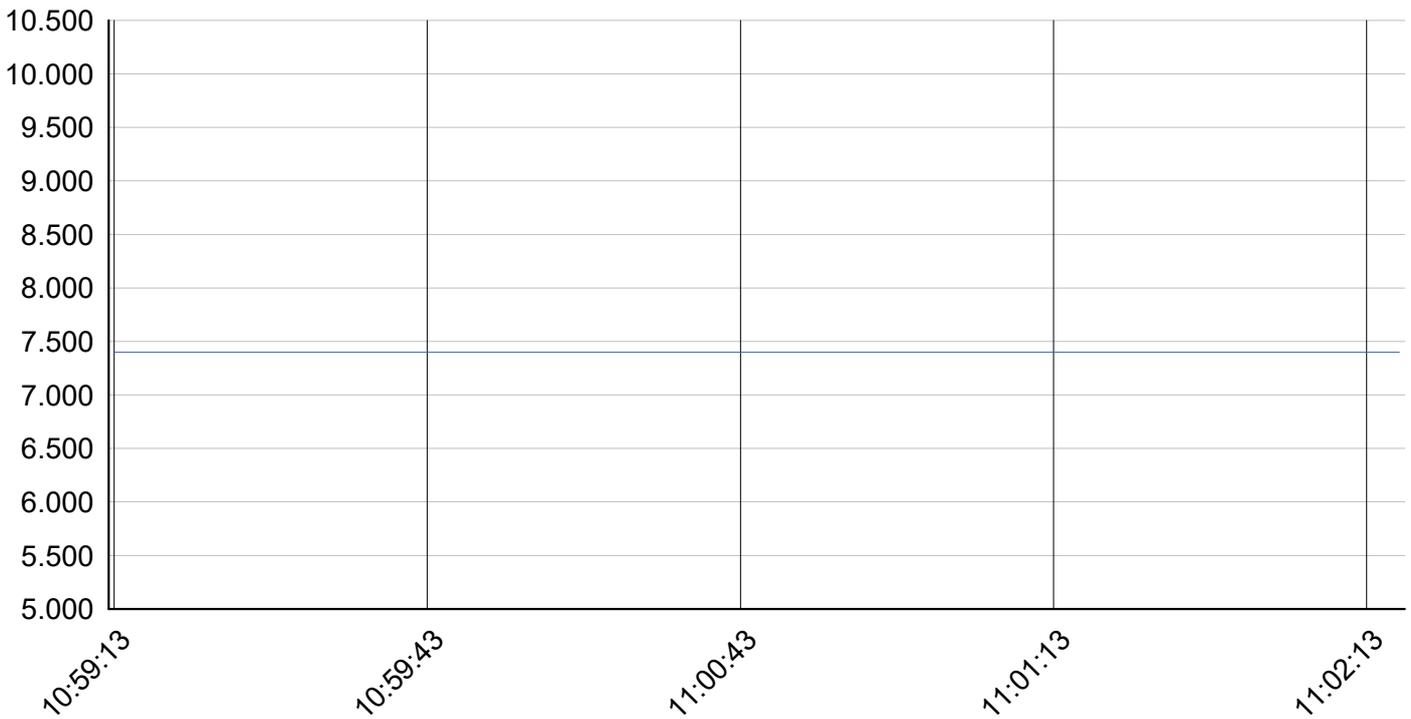
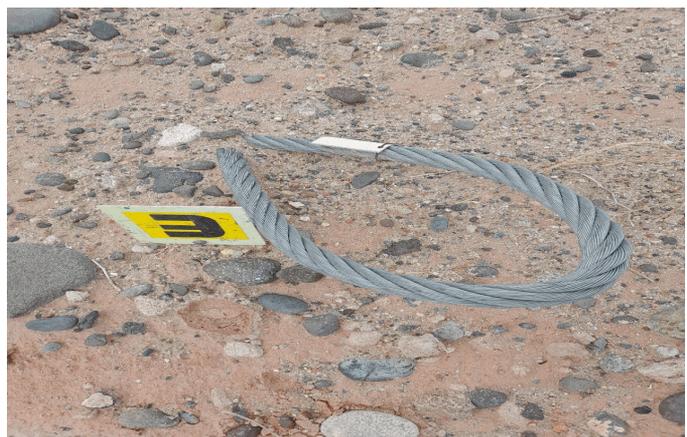
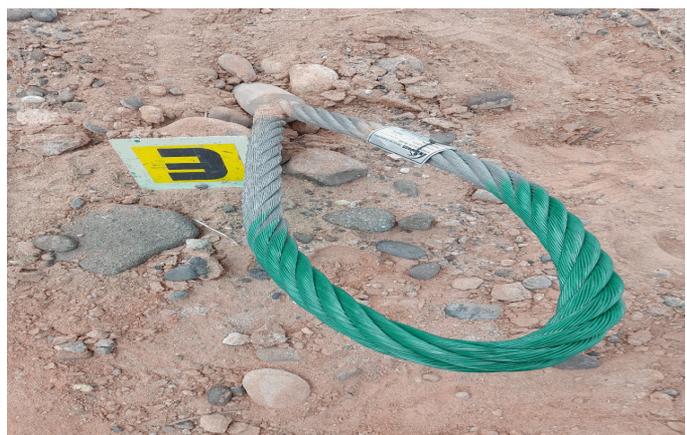
Nº Anclaje	Orientación	Zona	Dist. Boca de Pozo	Long Inicial	Long Final	Resultado	Tipo
3	SE	D	27,00	25,00	35,00	Apto	PRUEBA

Deformaciones	N
Desgaste Localizado	N
Rotura Alma	N
Rotura Alambre	N
Corrosión	N

Emplomado	N
Encasquillado	S

HOMOLOGADO

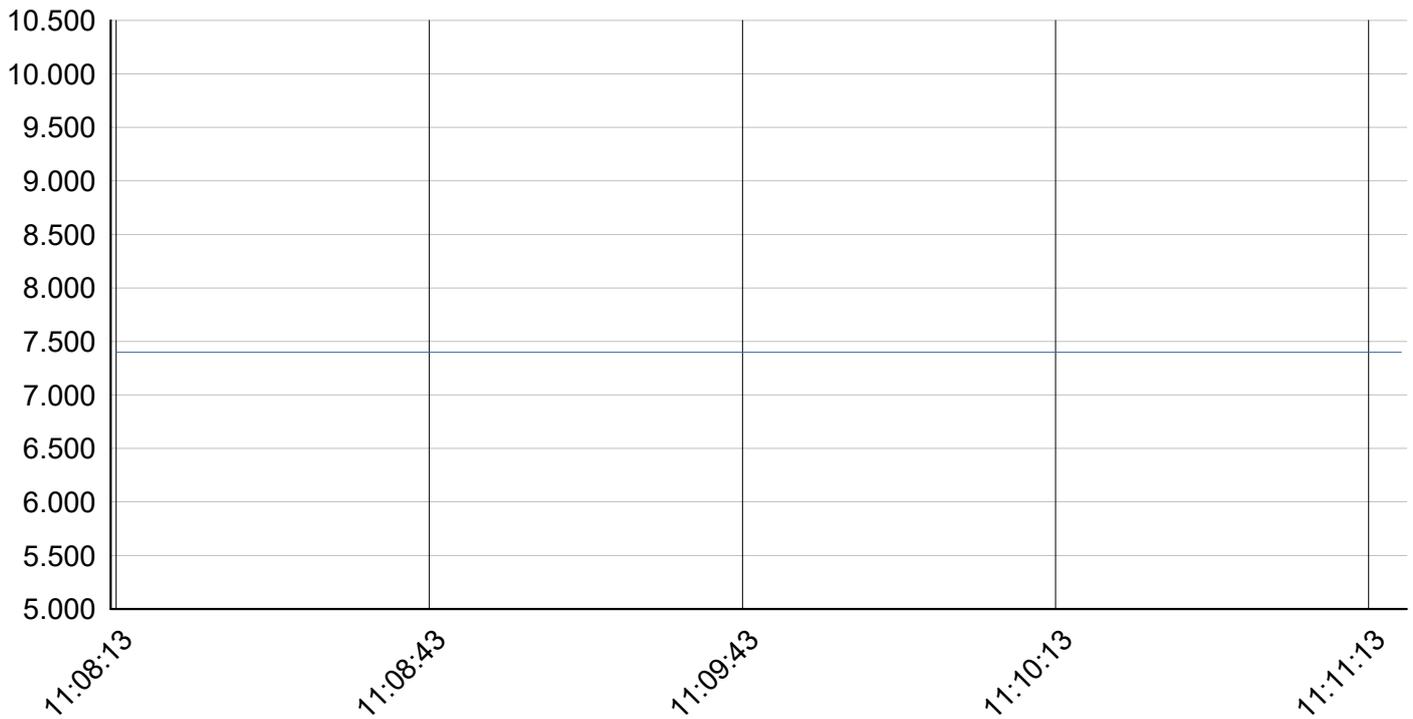
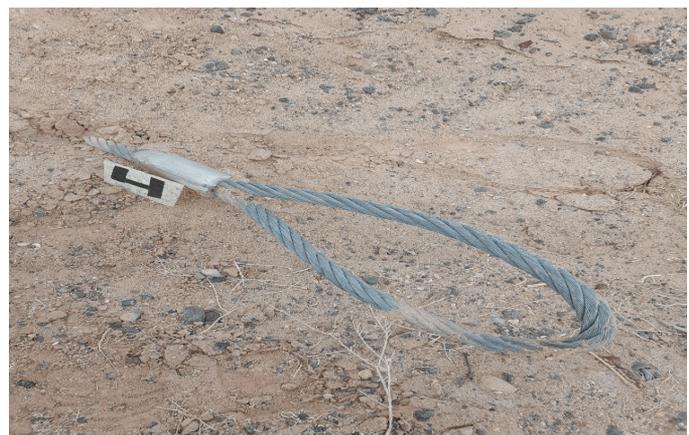
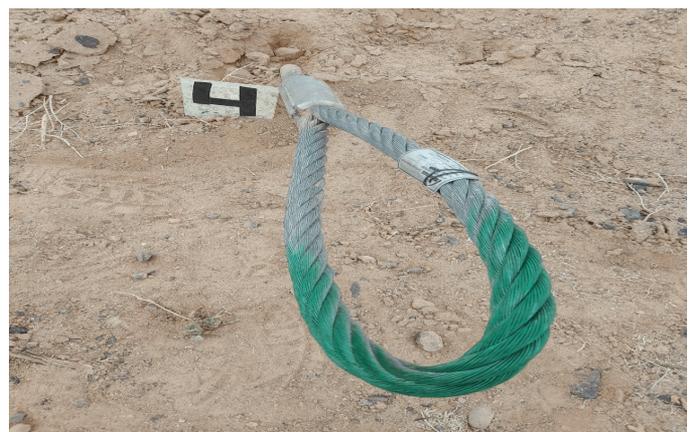
Nº Anclaje	Orientación	Zona	Dist. Boca de Pozo	Long Inicial	Long Final	Resultado	Tipo
4	SO	D	27,00	25,00	35,00	Apto	PRUEBA

Deformaciones	N
Desgaste Localizado	N
Rotura Alma	N
Rotura Alambre	N
Corrosión	N

Emplomado	N
Encasquillado	S

HOMOLOGADO
