| Cliente | YPF | Fecha | 12/3/2022 17:27:40 |
| Yacimiento | PUESTO HERNANDEZ | | |
| Pozo | PH-462 | Certificación | 231 |

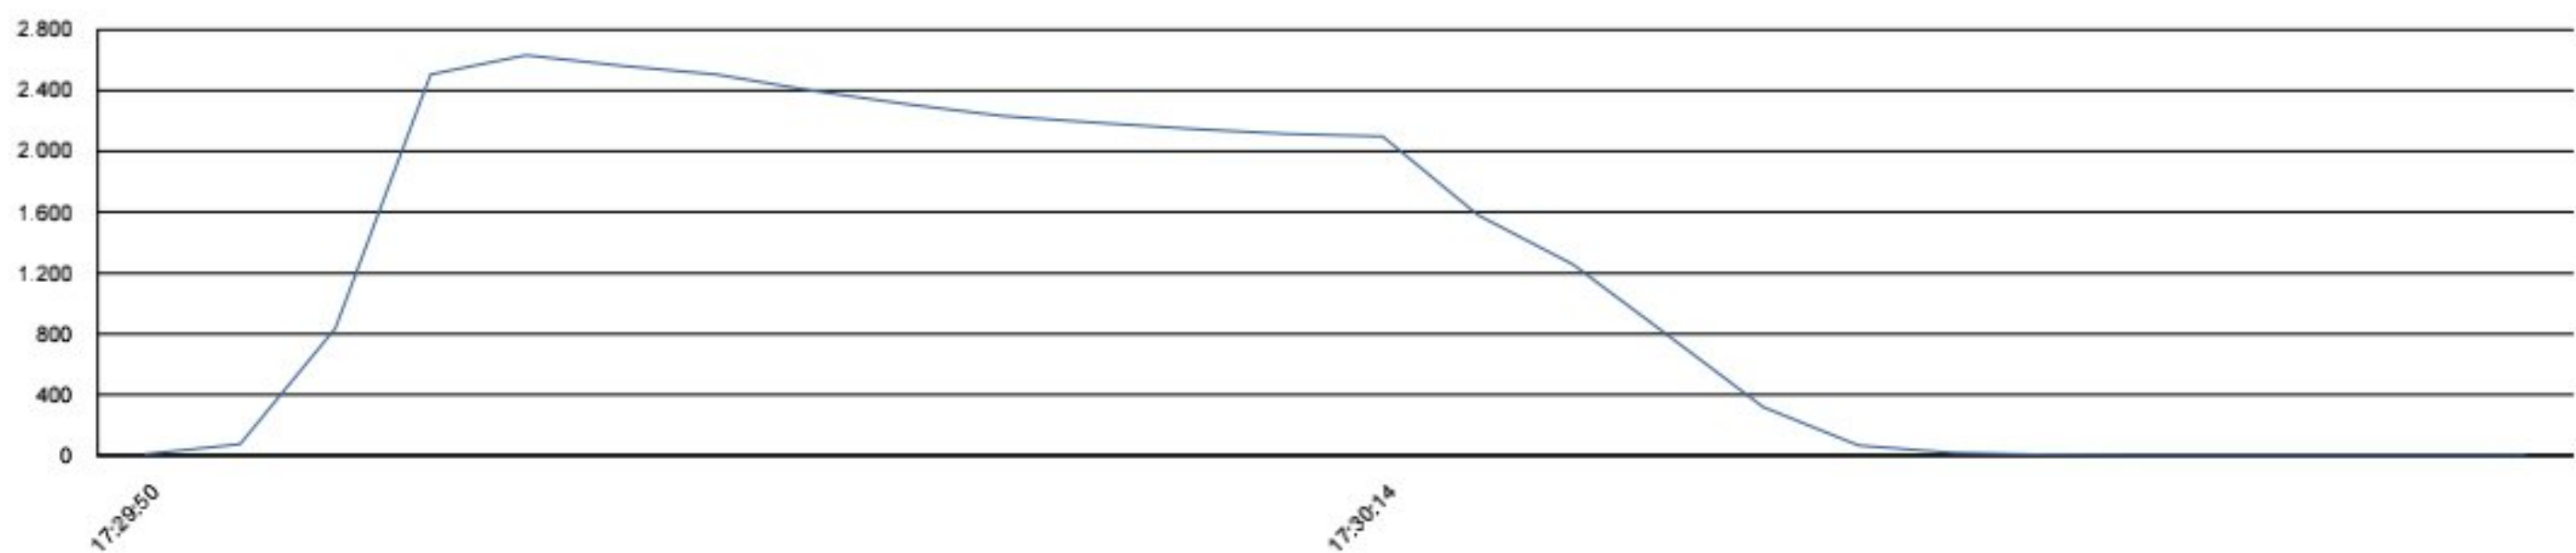
### Anclaje Nro.: 1

Observaciones: ANCLAJE NO HOMOLOGADO NO APROBADO

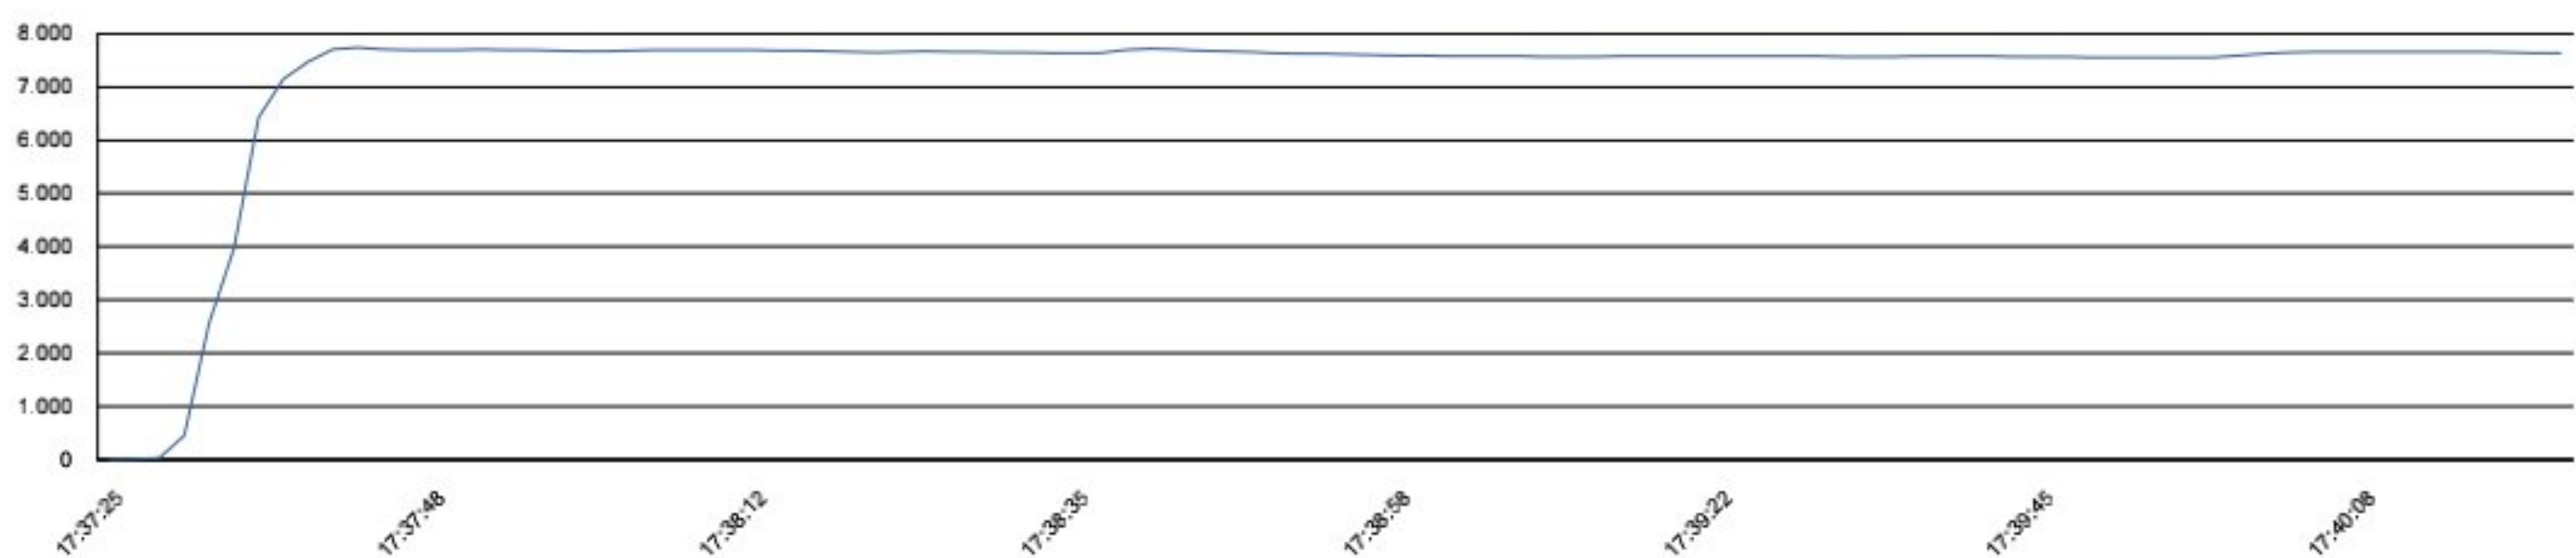
### Anclaje Nro.: 2

Observaciones: ANCLAJE NO HOLMOLOGADO APROBADO

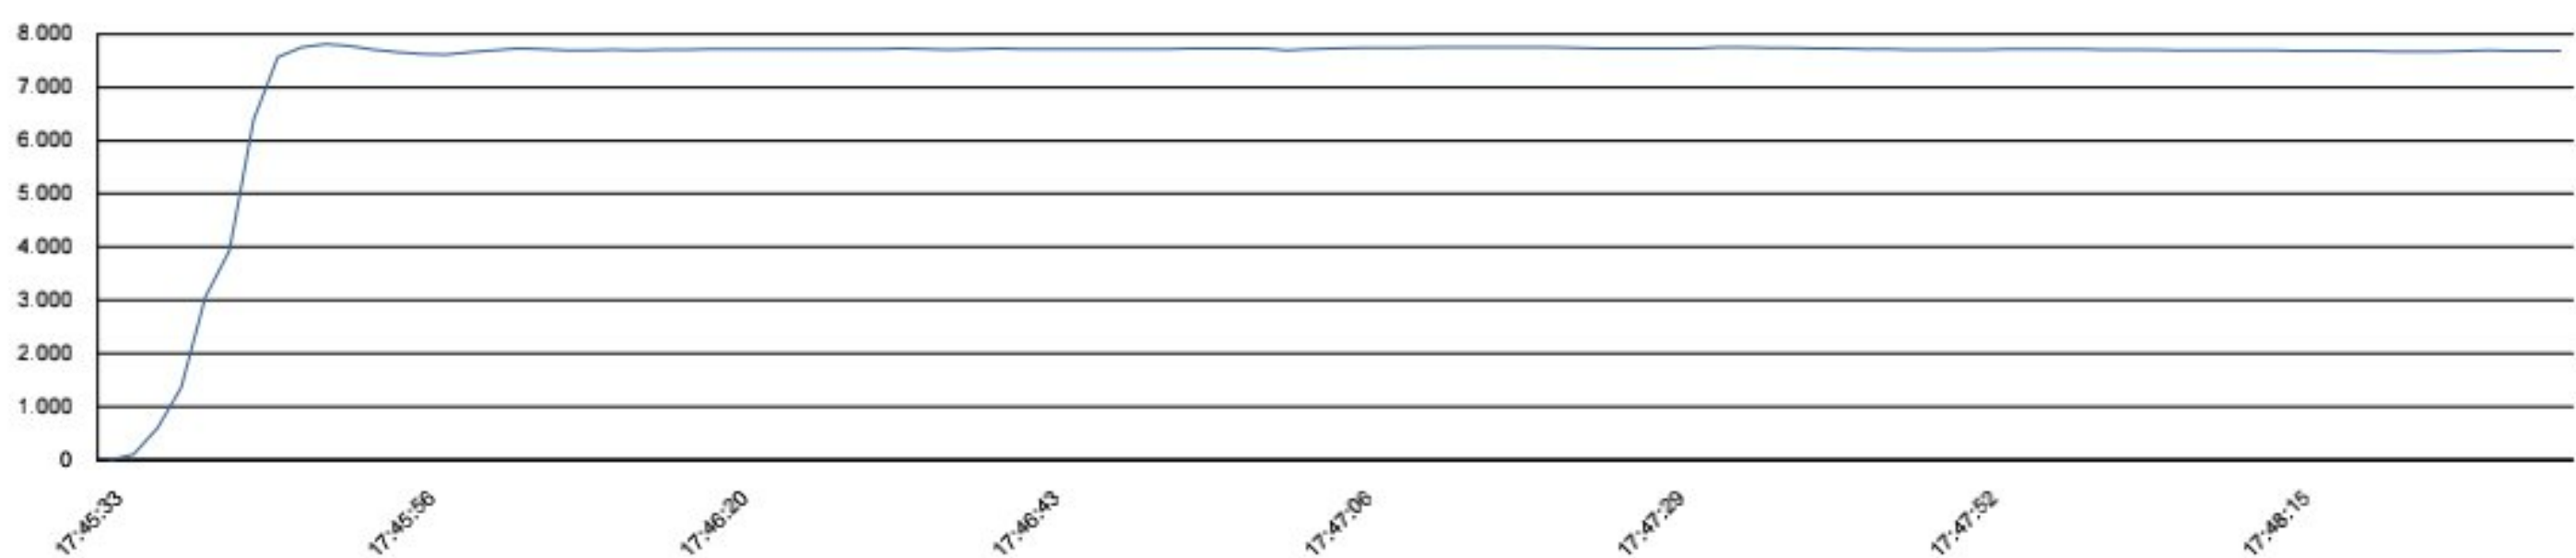
### Anclaje Nro.: 3

Observaciones: ANCLAJE NO HOLMOLOGADO APROBADO

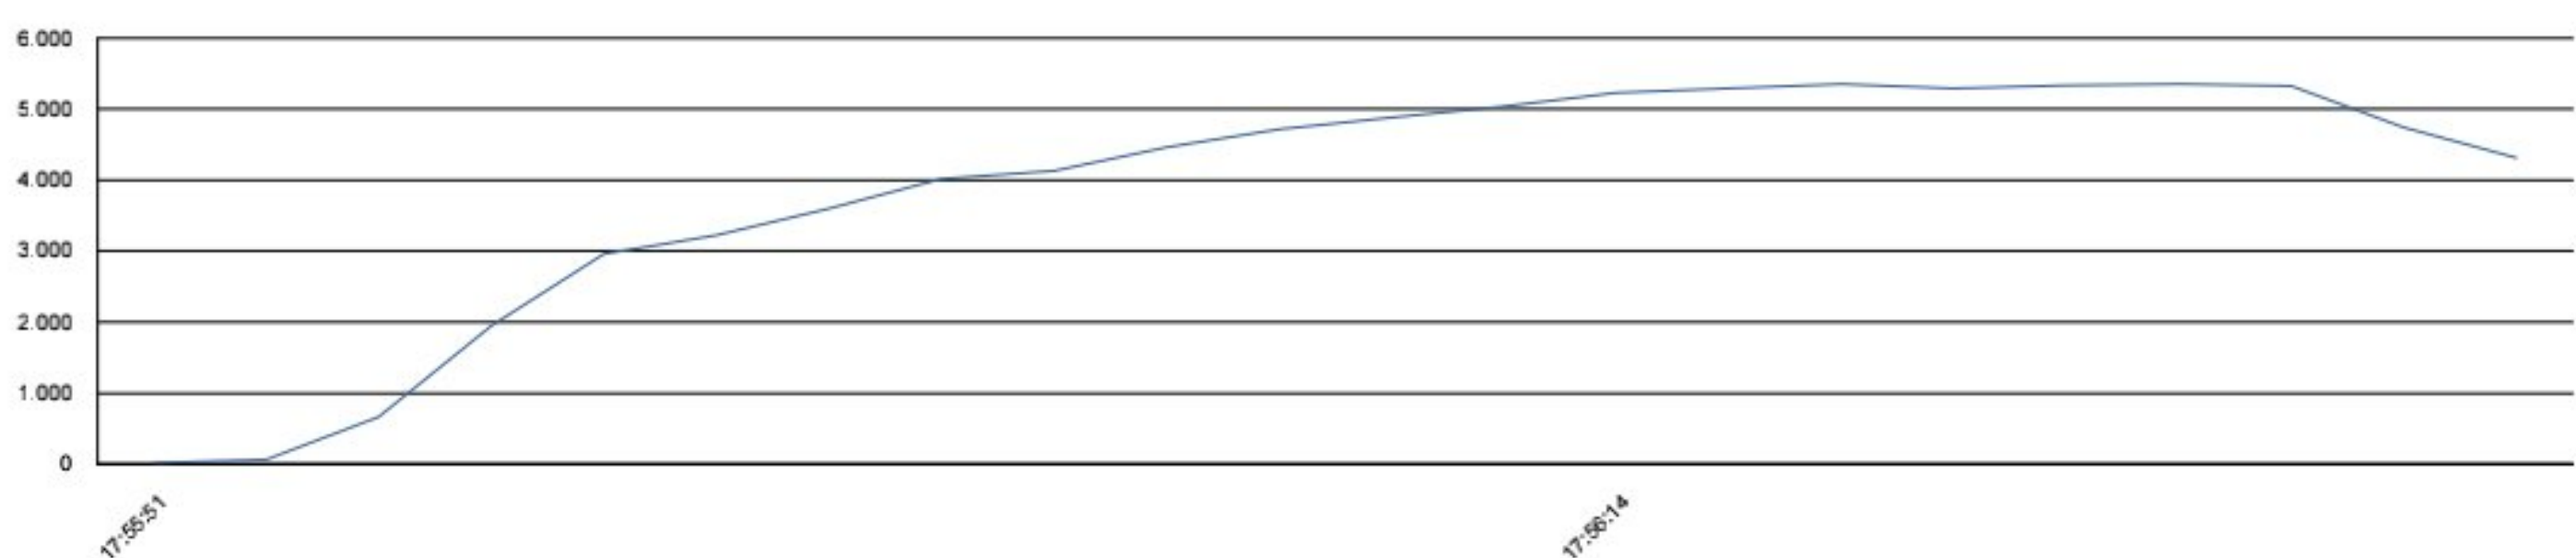
### Anclaje Nro.: 4

Observaciones: NO HOLMOLOGADO NO APROBADO
