**INFORME DE VERIFICACIÓN DE ANCLAJES**

Cód: 271

Fecha de Emisión: 19/06/2022

| POZO | PH-464 |

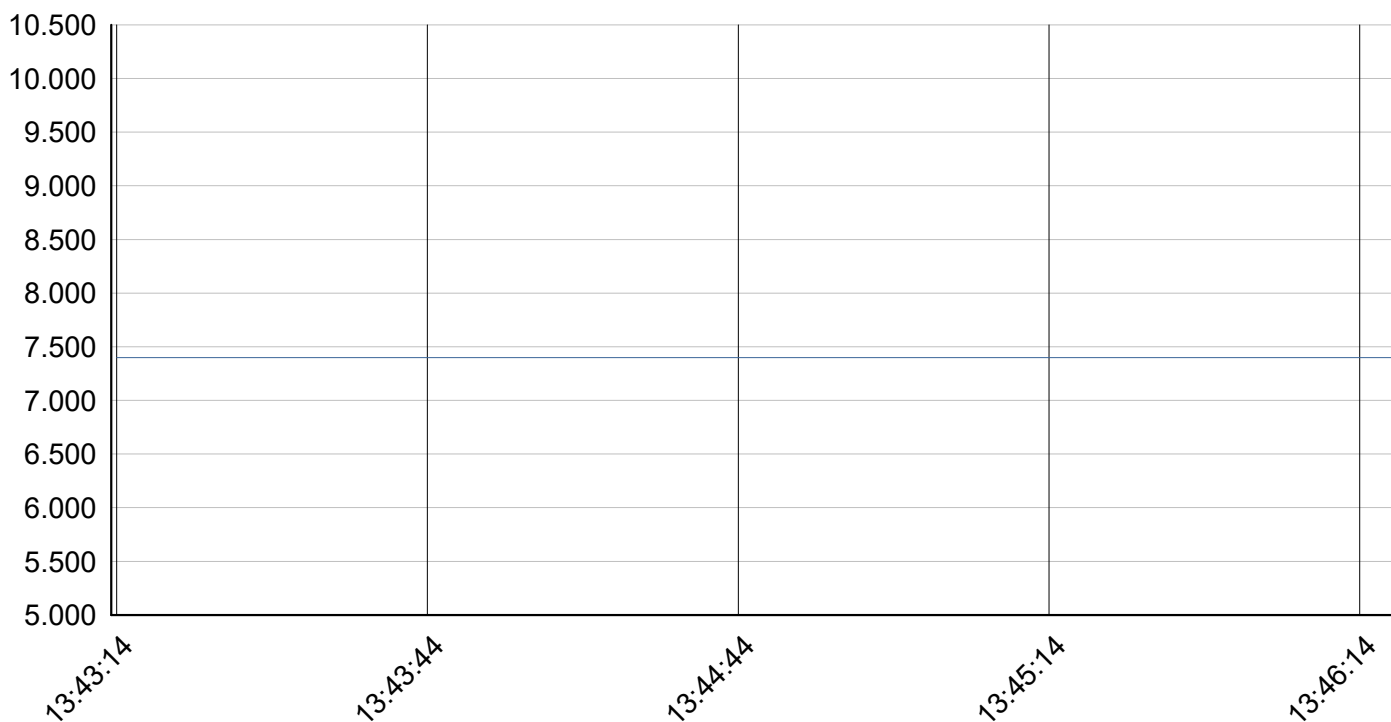
| Nº Anclaje | Orientación | Zona | Dist. Boca de Pozo | Long Inicial | Long Final | Resultado | Tipo |
|---|---|---|---|---|---|---|---|
| 1 | NO | D | 27,00 | 25,00 | 35,00 | Apto | PRUEBA |

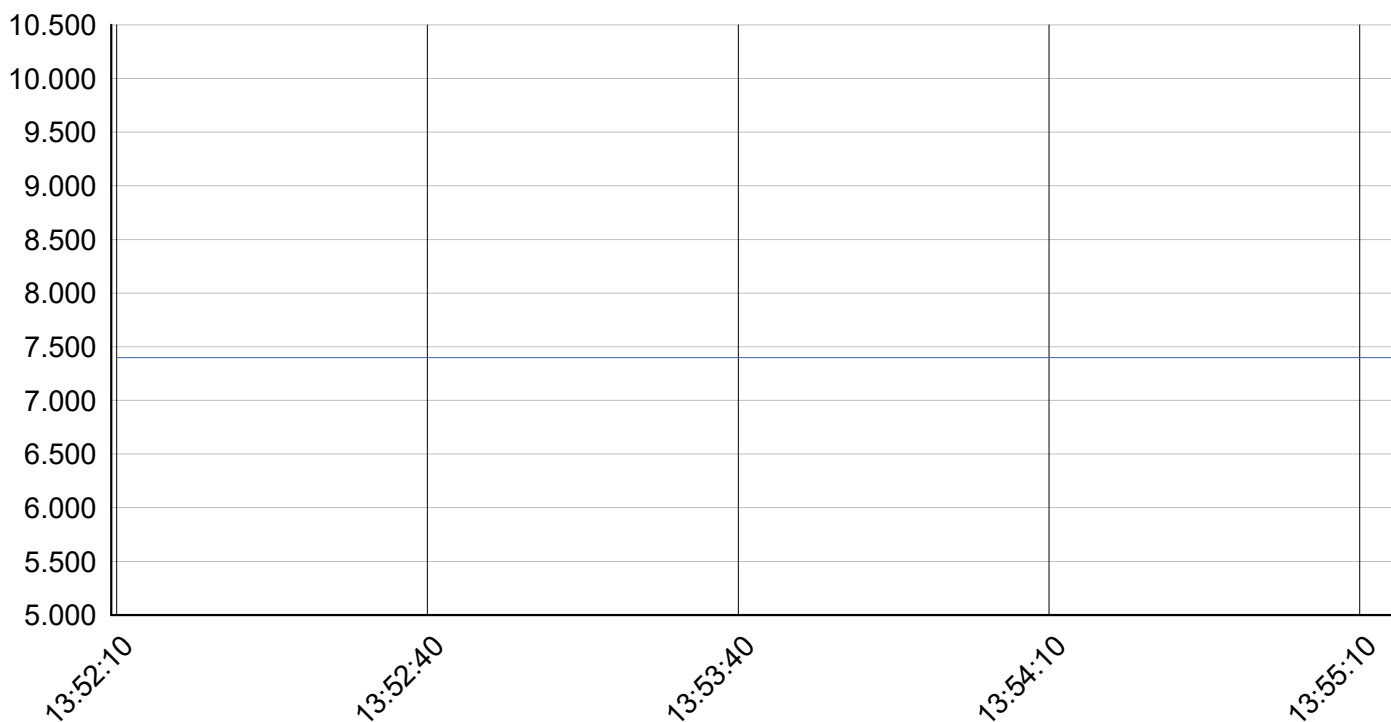
| Nº Anclaje | Orientación | Zona | Dist. Boca de Pozo | Long Inicial | Long Final | Resultado | Tipo |
|---|---|---|---|---|---|---|---|
| 2 | NE | D | 27,00 | 25,00 | 35,00 | Apto | PRUEBA |

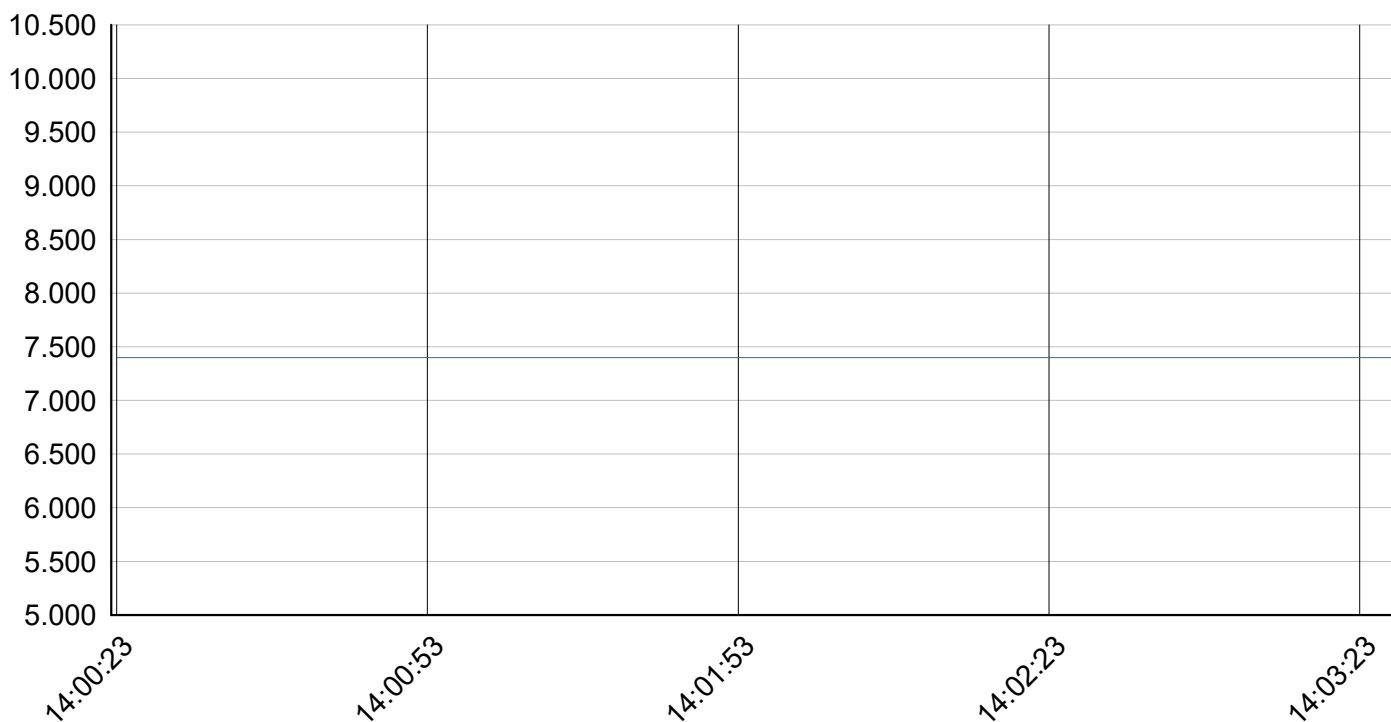
| Nº Anclaje | Orientación | Zona | Dist. Boca de Pozo | Long Inicial | Long Final | Resultado | Tipo |
|---|---|---|---|---|---|---|---|
| 3 | SE | D | 27,00 | 25,00 | 35,00 | Apto | PRUEBA |

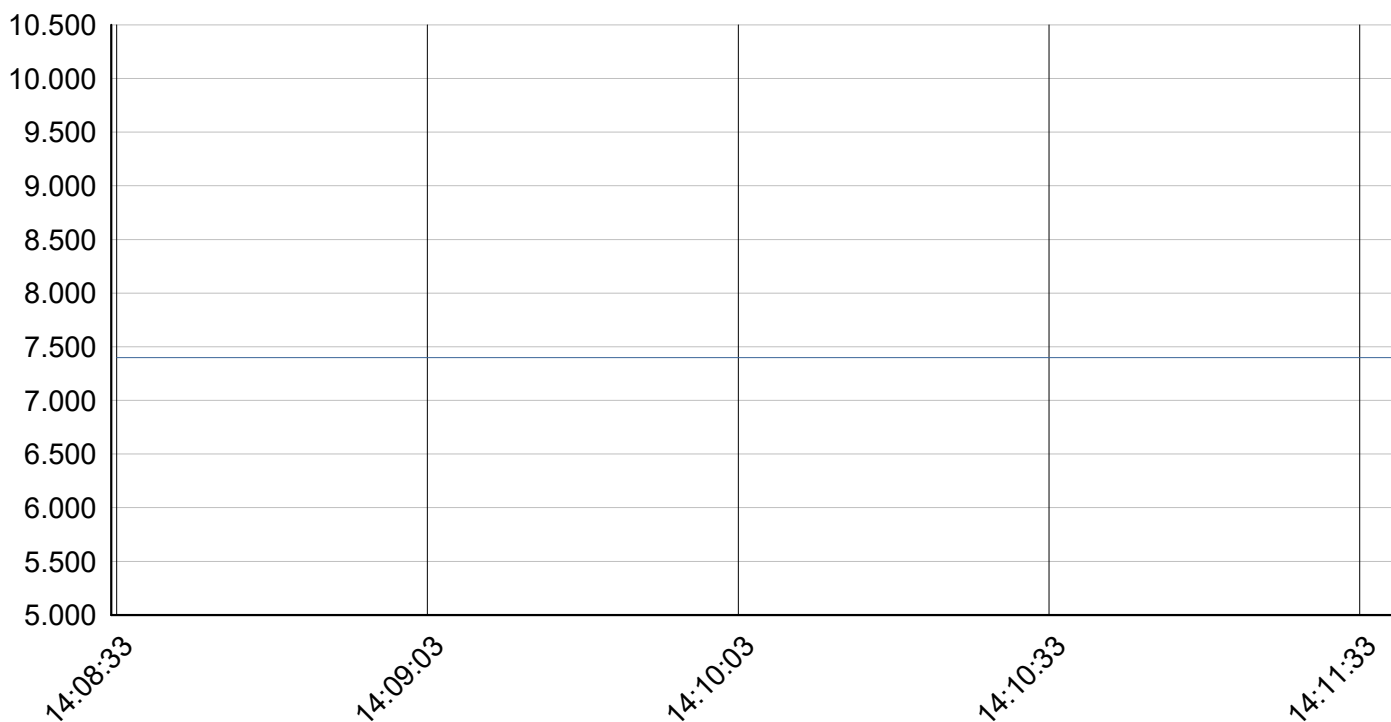
| Nº Anclaje | Orientación | Zona | Dist. Boca de Pozo | Long Inicial | Long Final | Resultado | Tipo |
|---|---|---|---|---|---|---|---|
| 4 | SO | D | 27,00 | 25,00 | 35,00 | Apto | PRUEBA |
