**INFORME DE VERIFICACIÓN DE ANCLAJES**

| ÁREA PRODUCCIÓN | Puesto Hernández | |
| POZO | PH-476 | |

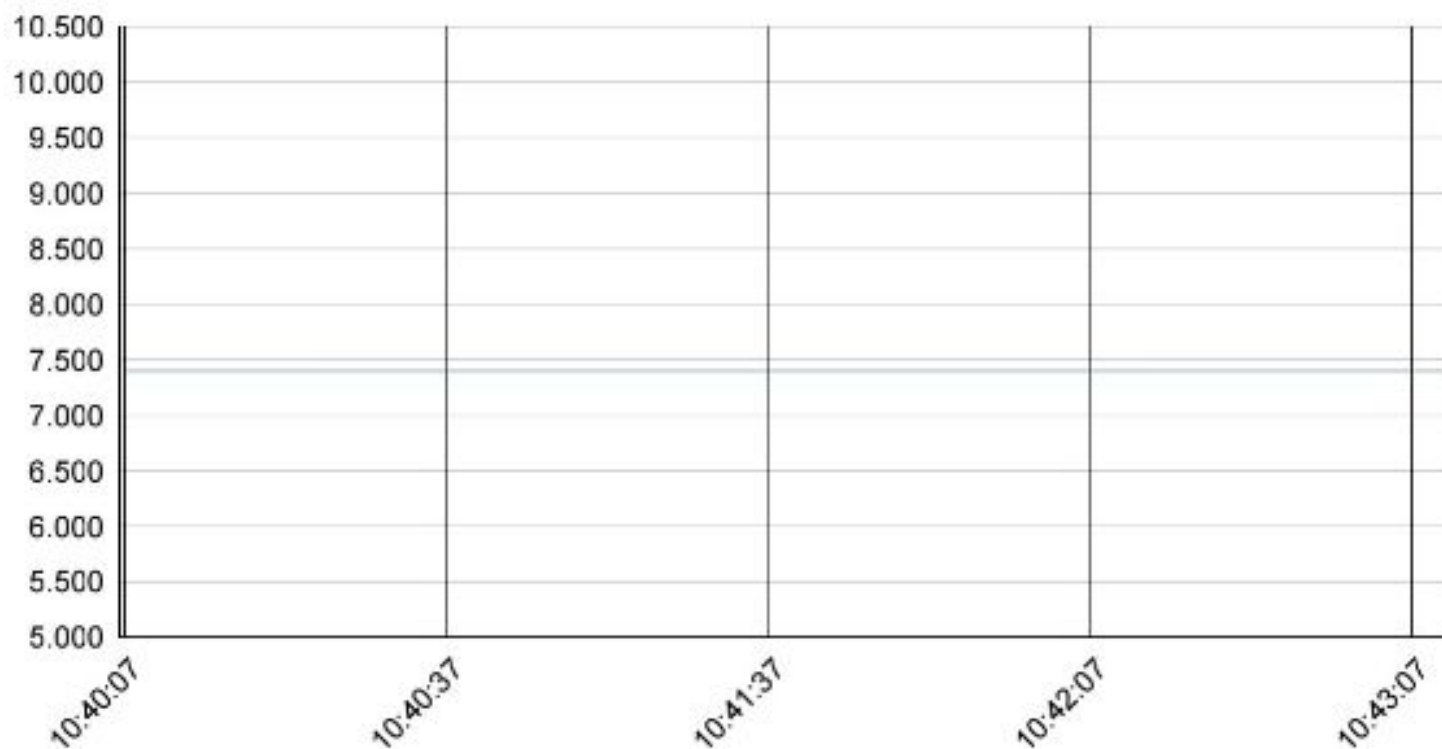
| Nº Anclaje | Orientación | Zona | Dist. Boca de Pozo | Long Inicial | Long Final | Resultado | Tipo |
|---|---|---|---|---|---|---|---|
| 1 | NO | D | 27,00 | 0,25 | 0,35 | Apto | PRUEBA |

| Corrosión | S |

| Encasquillado | S |

APROBADO

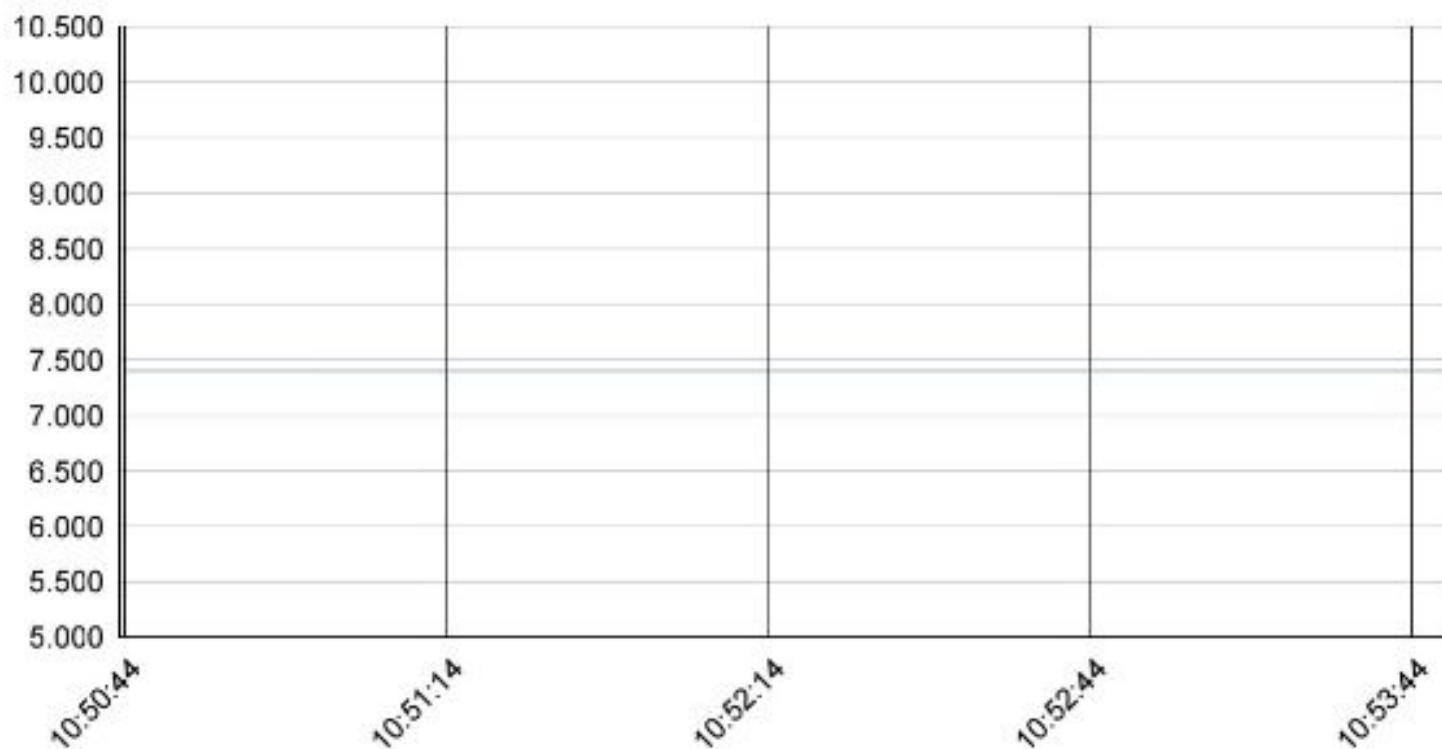
| Nº Anclaje | Orientación | Zona | Dist. Boca de Pozo | Long Inicial | Long Final | Resultado | Tipo |
|---|---|---|---|---|---|---|---|
| 2 | NE | D | 27,00 | 0,25 | 0,35 | Apto | PRUEBA |

| Deformaciones | S |

| Encasquillado | S |

APROBADO

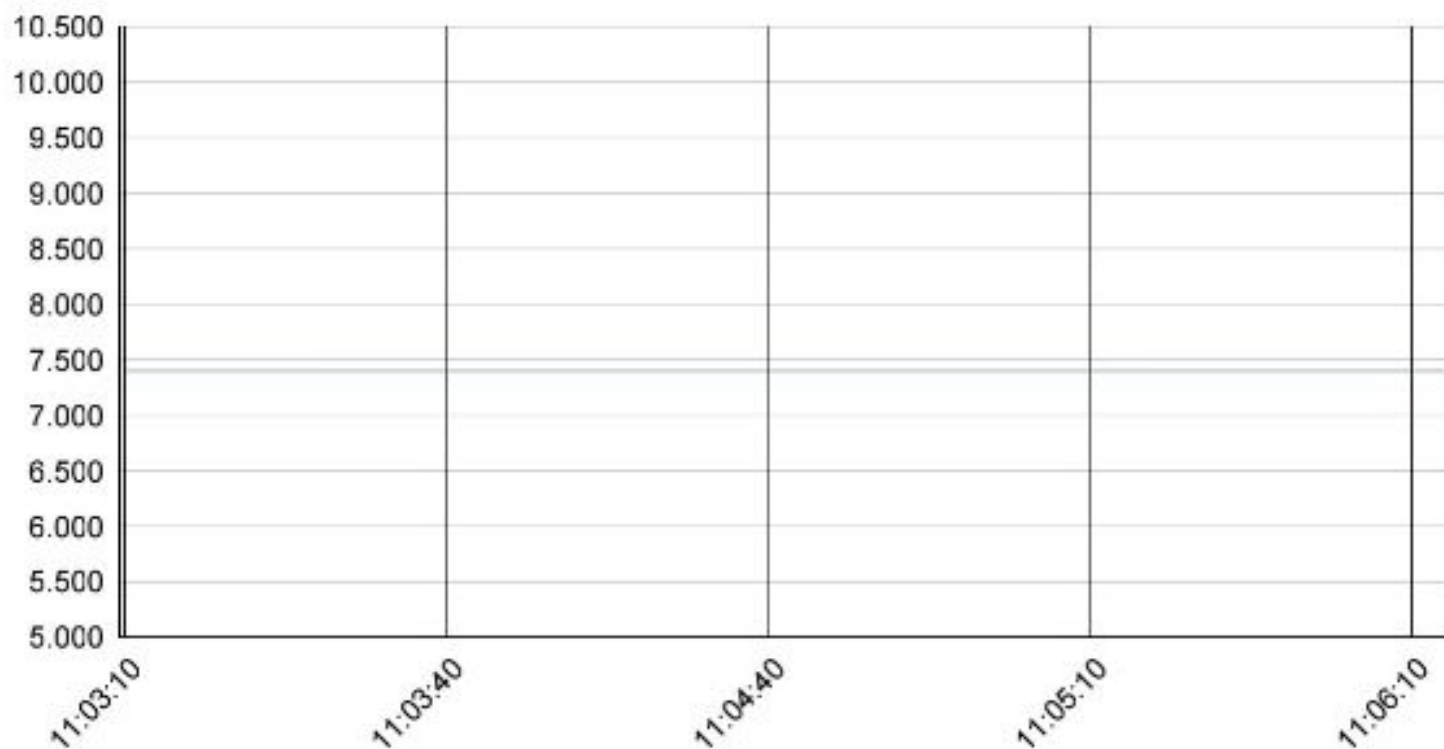
| Nº Anclaje | Orientación | Zona | Dist. Boca de Pozo | Long Inicial | Long Final | Resultado | Tipo |
|---|---|---|---|---|---|---|---|
| 3 | SE | D | 27,00 | 0,25 | 0,35 | Apto | PRUEBA |

| Deformaciones | S |

| Encasquillado | S |

APROBADO

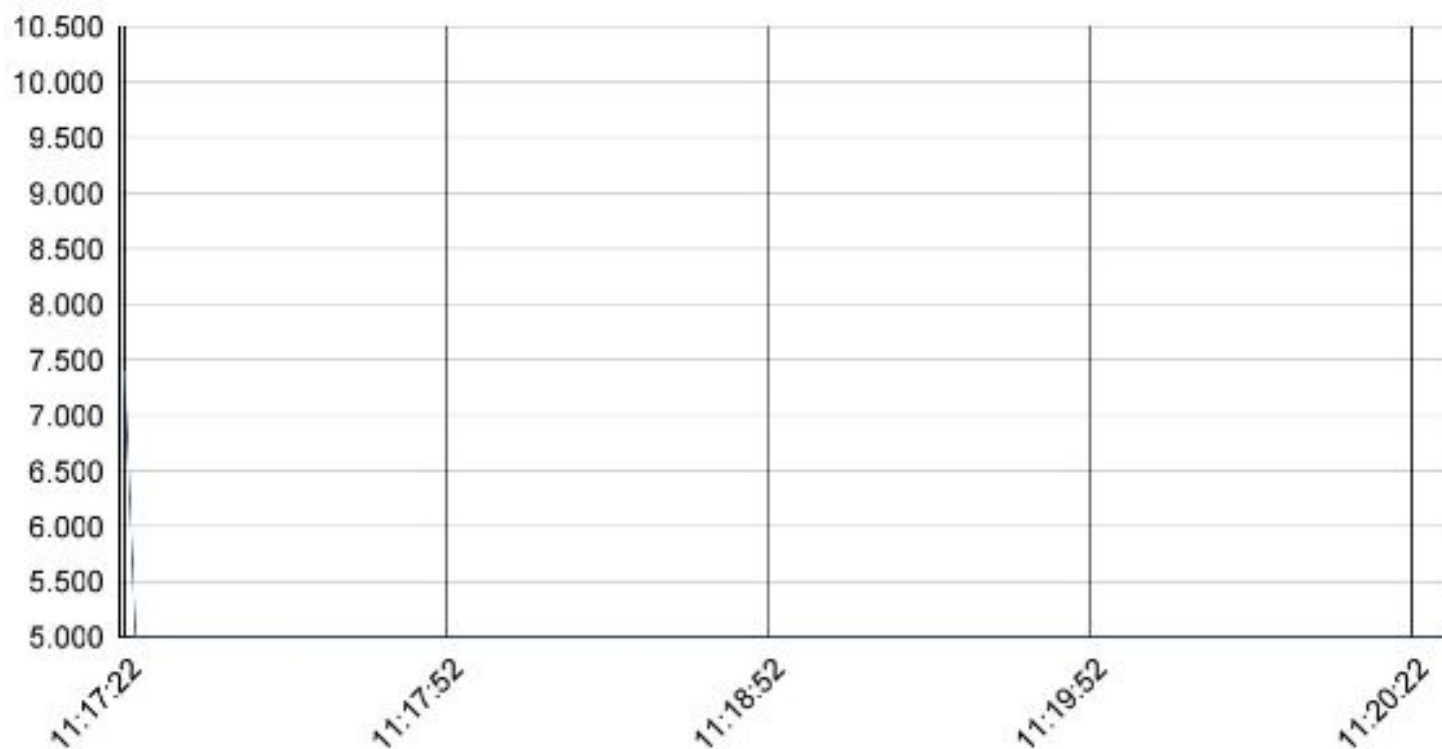
| Nº Anclaje | Orientación | Zona | Dist. Boca de Pozo | Long Inicial | Long Final | Resultado | Tipo |
|---|---|---|---|---|---|---|---|
| 4 | SO | D | 27,00 | 25,00 | 35,00 | No Apto | PRUEBA |

| Corrosión | S |

| Encasquillado | S |

APROBADO
