**INFORME DE VERIFICACIÓN DE ANCLAJES**

Fecha de Emisión: 23/04/2022

| ÁREA PRODUCCIÓN | Puesto Hernández |
| POZO | PH-0183 |

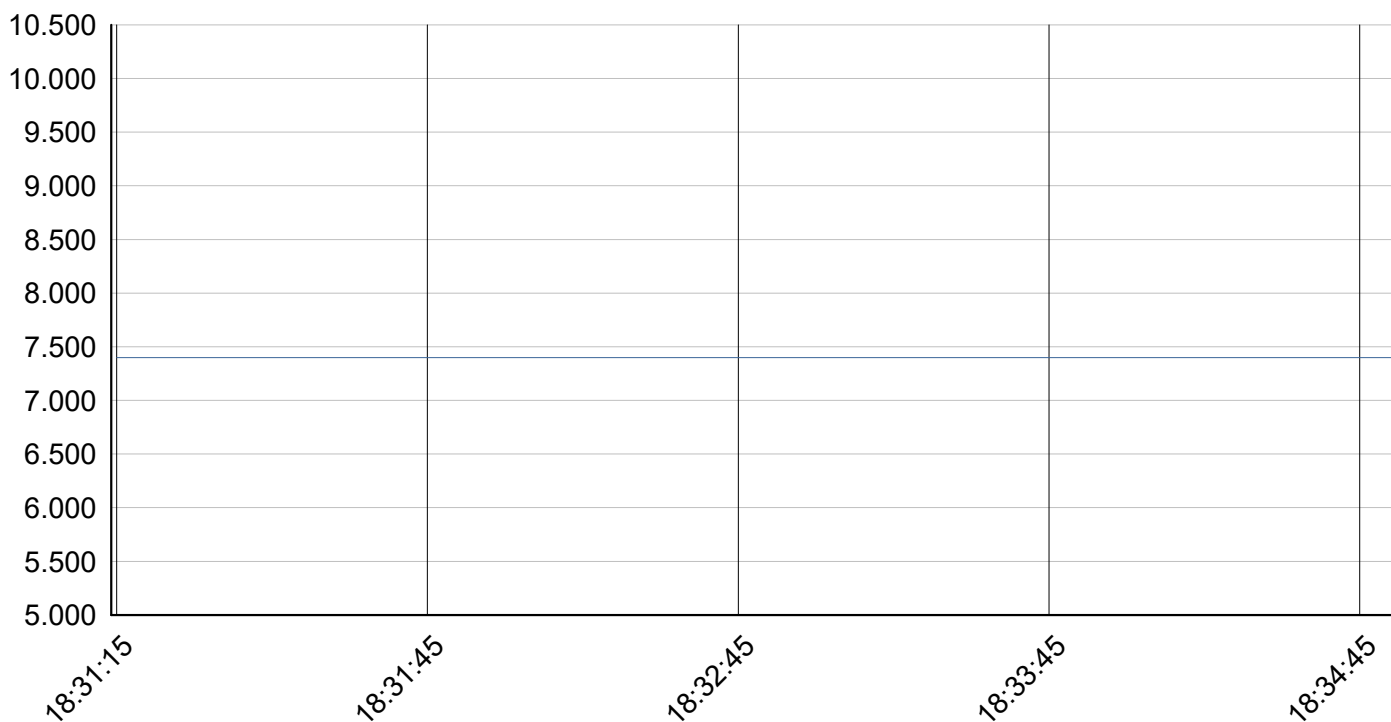
| Nº Anclaje | Orientación | Zona | Dist. Boca de Pozo | Long Inicial | Long Final | Resultado | Tipo |
|---|---|---|---|---|---|---|---|
| 1 | NO | D | 27,00 | 25,00 | 35,00 | Apto | PRUEBA |

| Corrosión | S |

HOMOLOGADO

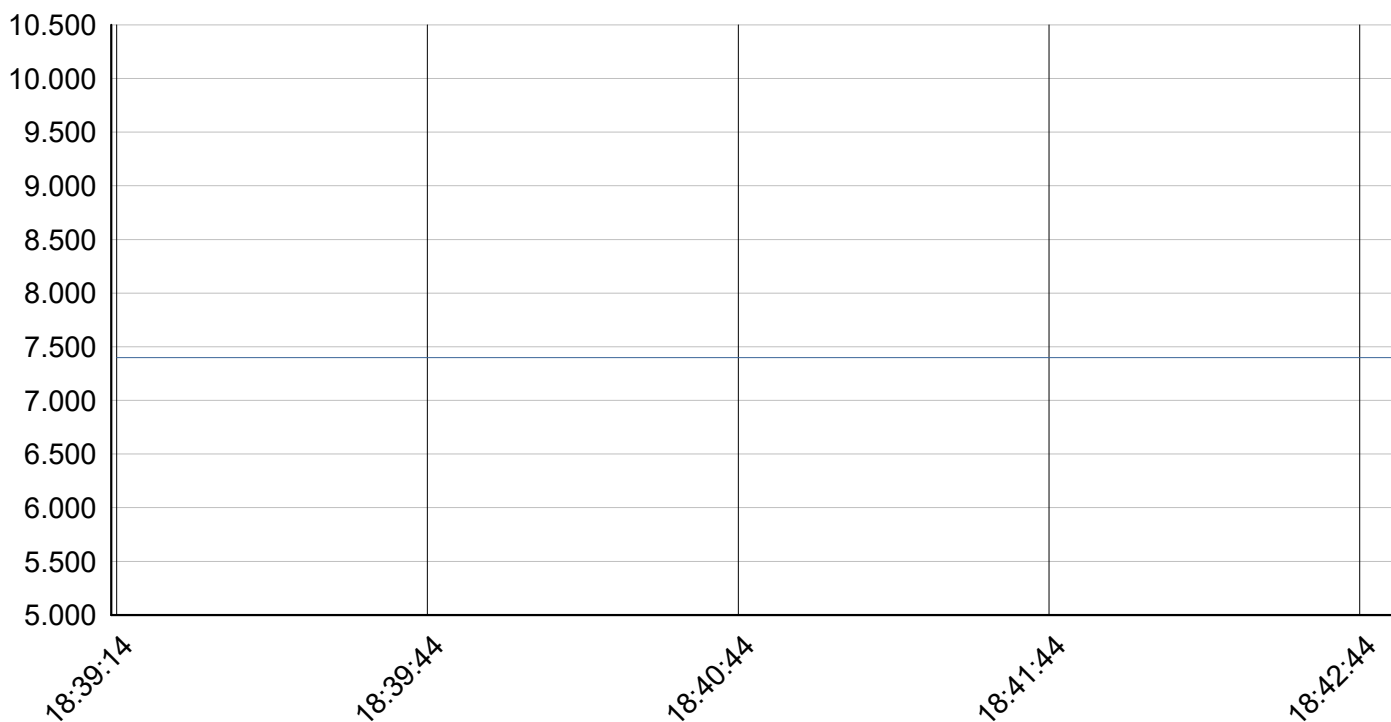
| Nº Anclaje | Orientación | Zona | Dist. Boca de Pozo | Long Inicial | Long Final | Resultado | Tipo |
|---|---|---|---|---|---|---|---|
| 2 | NE | D | 27,00 | 25,00 | 35,00 | Apto | PRUEBA |

| Corrosión | S |

HOMOLOGADO

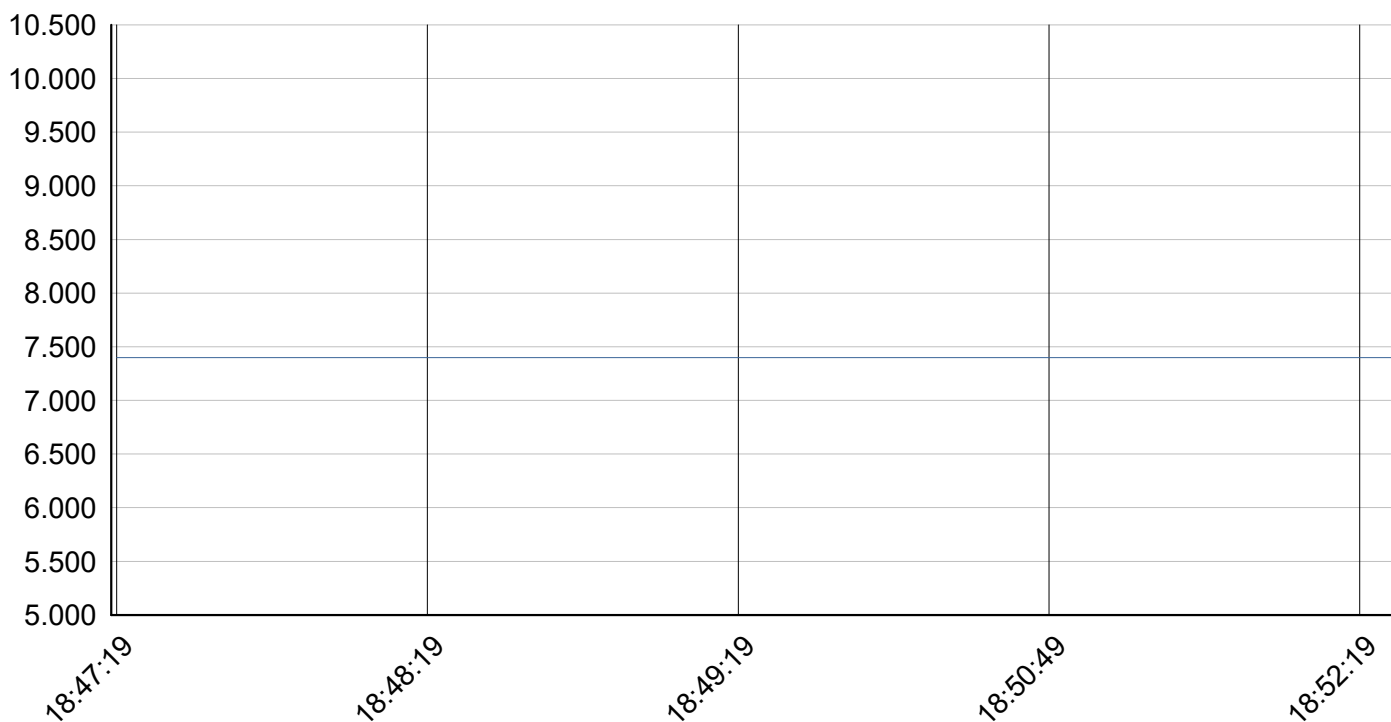
| Nº Anclaje | Orientación | Zona | Dist. Boca de Pozo | Long Inicial | Long Final | Resultado | Tipo |
|---|---|---|---|---|---|---|---|
| 3 | SE | D | 27,00 | 25,00 | 35,00 | Apto | PRUEBA |

| Corrosión | S |

HOMOLOGADO

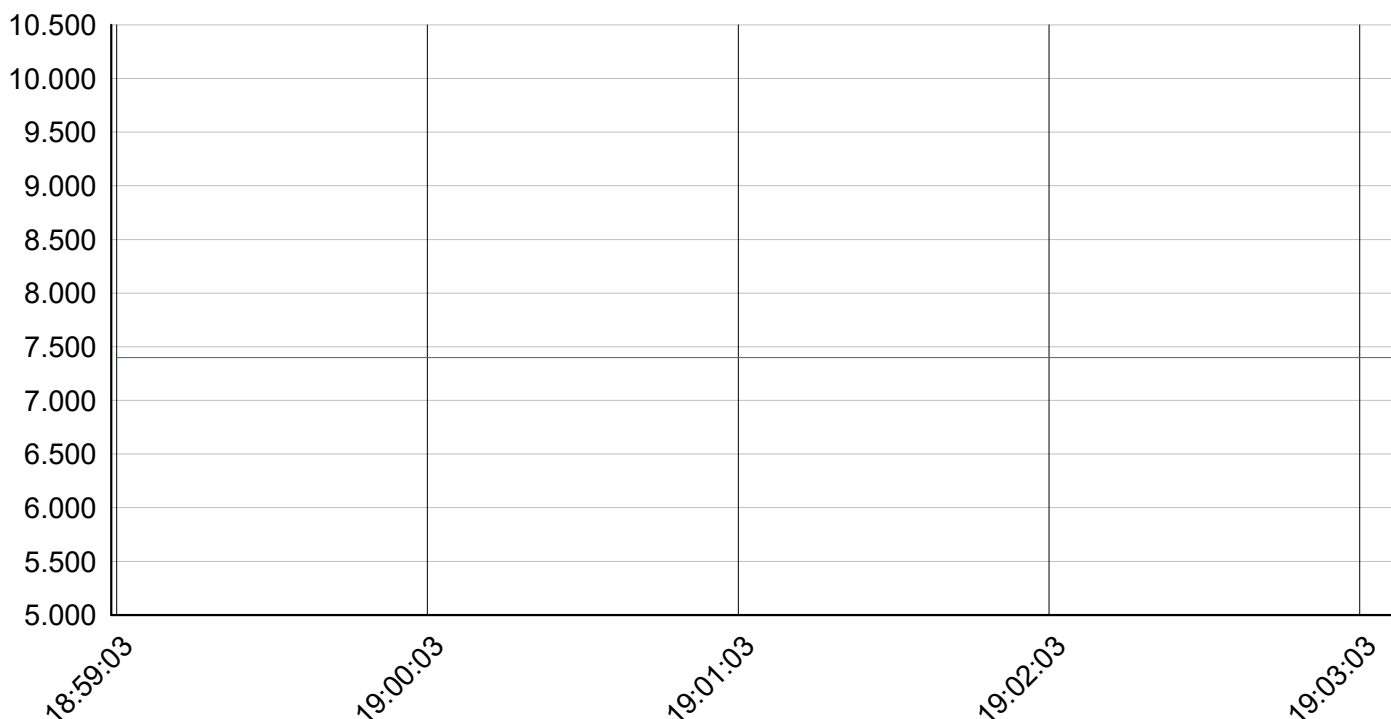
| Nº Anclaje | Orientación | Zona | Dist. Boca de Pozo | Long Inicial | Long Final | Resultado | Tipo |
|---|---|---|---|---|---|---|---|
| 4 | SO | D | 27,00 | 25,00 | 35,00 | Apto | PRUEBA |

| Corrosión | S |

HOMOLOGADO
