| Cliente | YPF | Fecha | 27/09/2021 9:46:45 |
| Pozo | PMO 119 | Certificación | 1.320 |

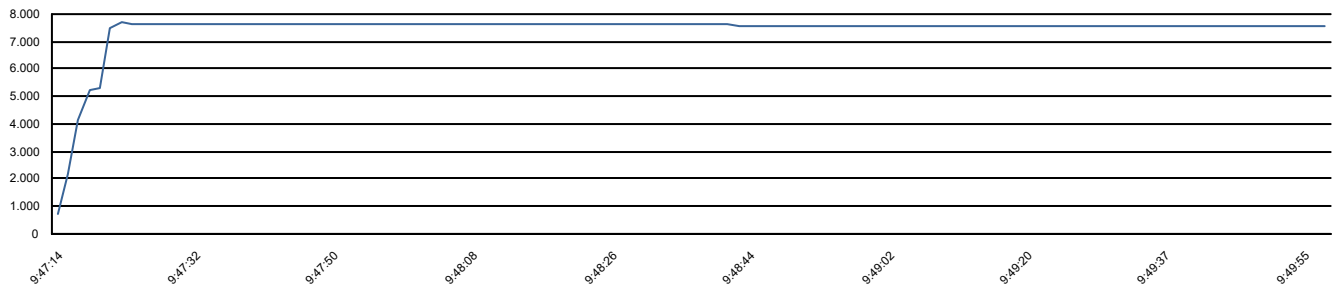
### Anclaje Nro.: 1

Observaciones: ANCLAJE CEMENTADO APROBADO

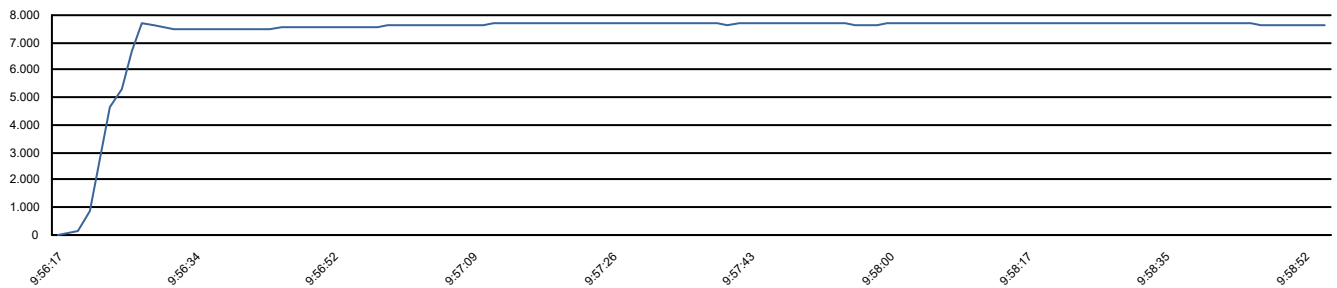
### Anclaje Nro.: 2

Observaciones: ANCLAJE CEMENTADO APROBADO

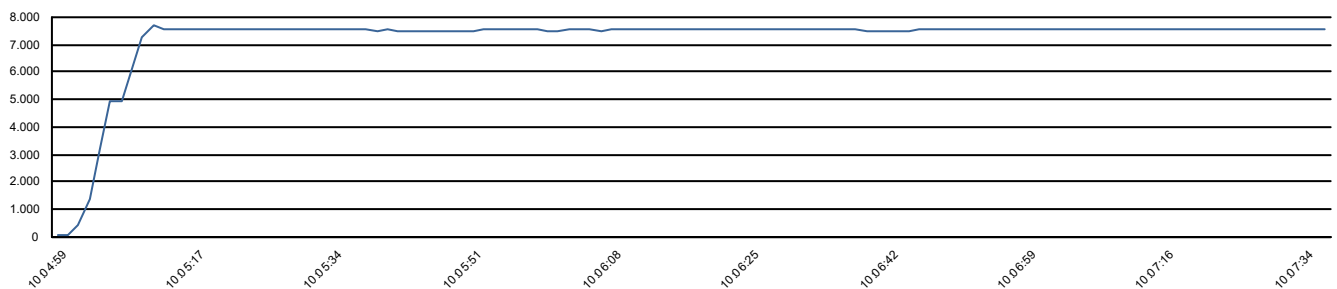
### Anclaje Nro.: 3

Observaciones: ANCLAJE CEMENTADO APROBADO

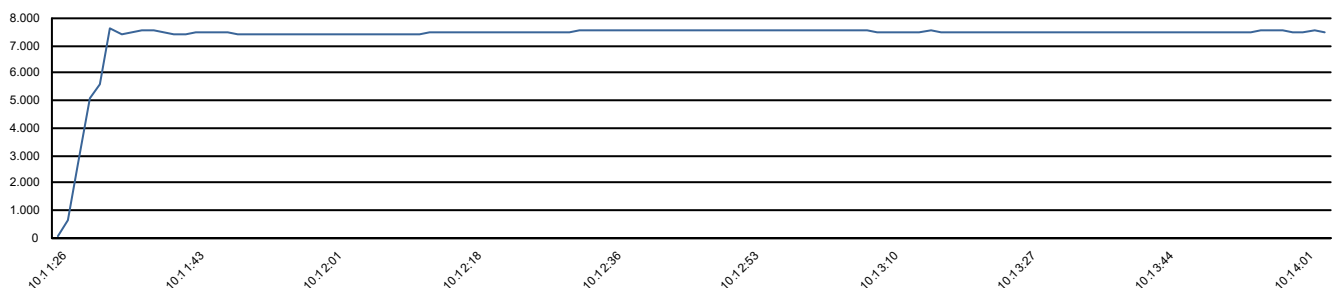
### Anclaje Nro.: 4

Observaciones: ANCLAJE CEMENTADO APROBADO
