| Cliente | YPF | Fecha | 02/02/2022 9:30:26 |
| Pozo | PMO 120 | Certificación | 1.625 |

## PARTE DE OPERACIONES

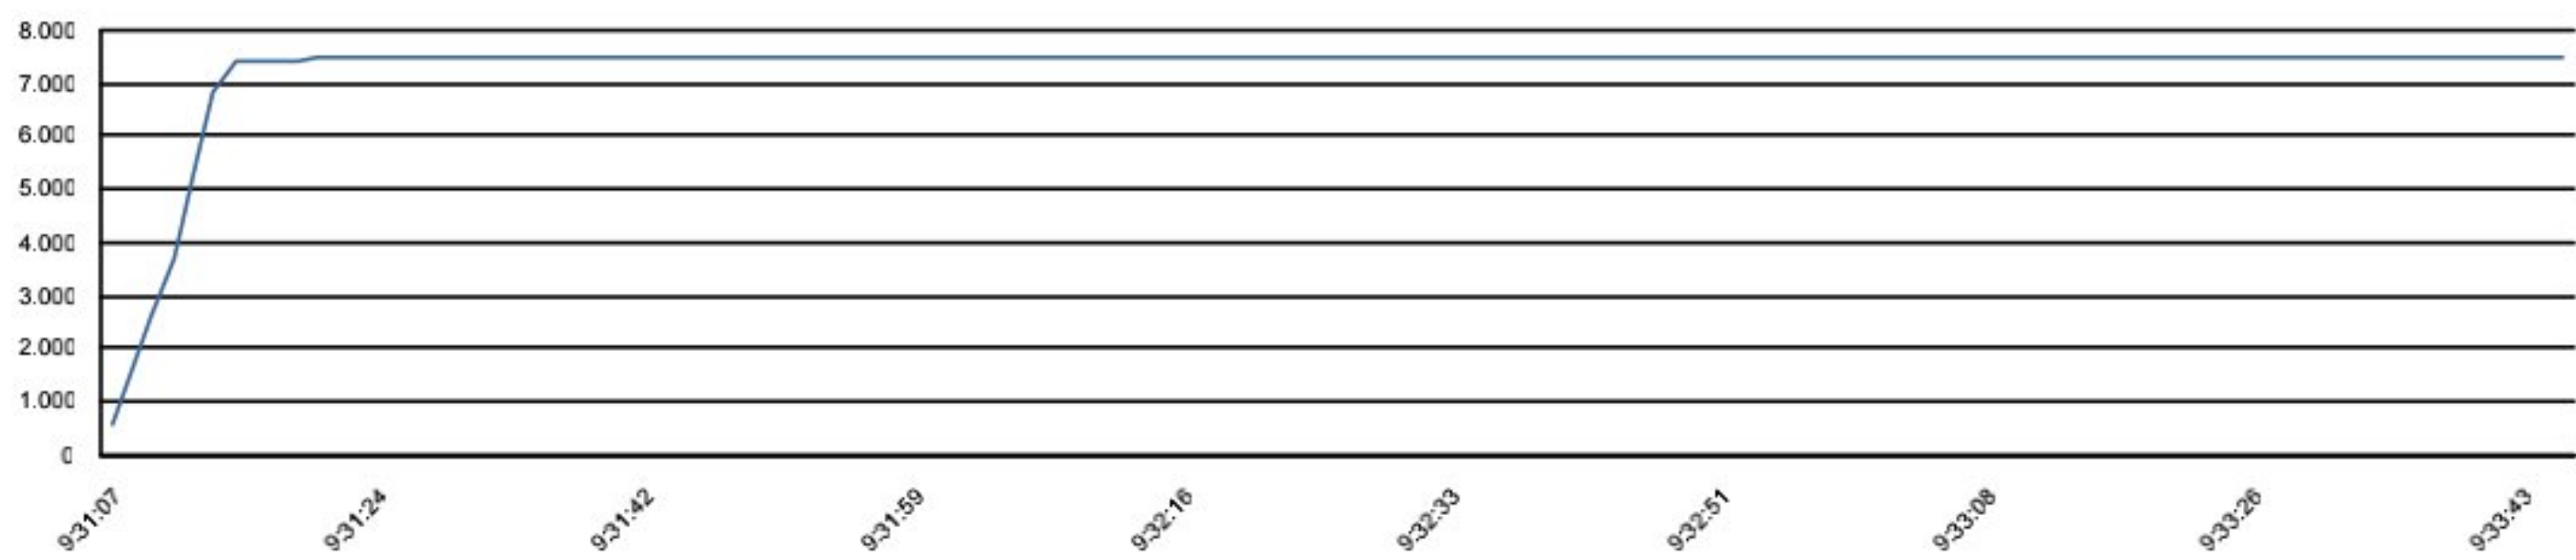
Anclaje Nro.: 1

Observaciones: APROBADO

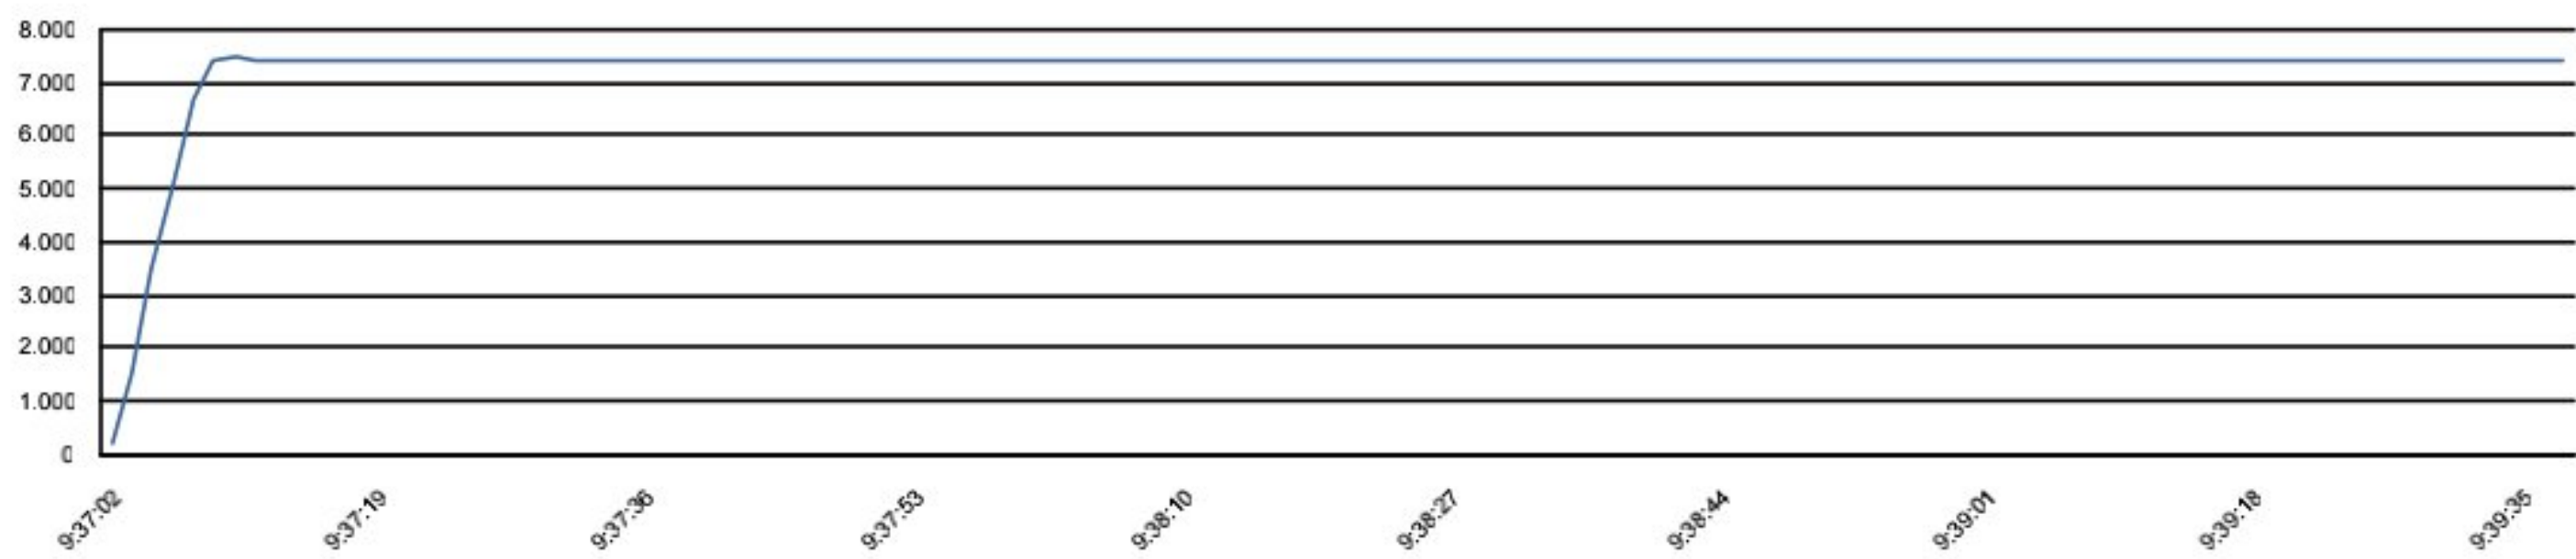
Anclaje Nro.: 2

Observaciones: APROBADO

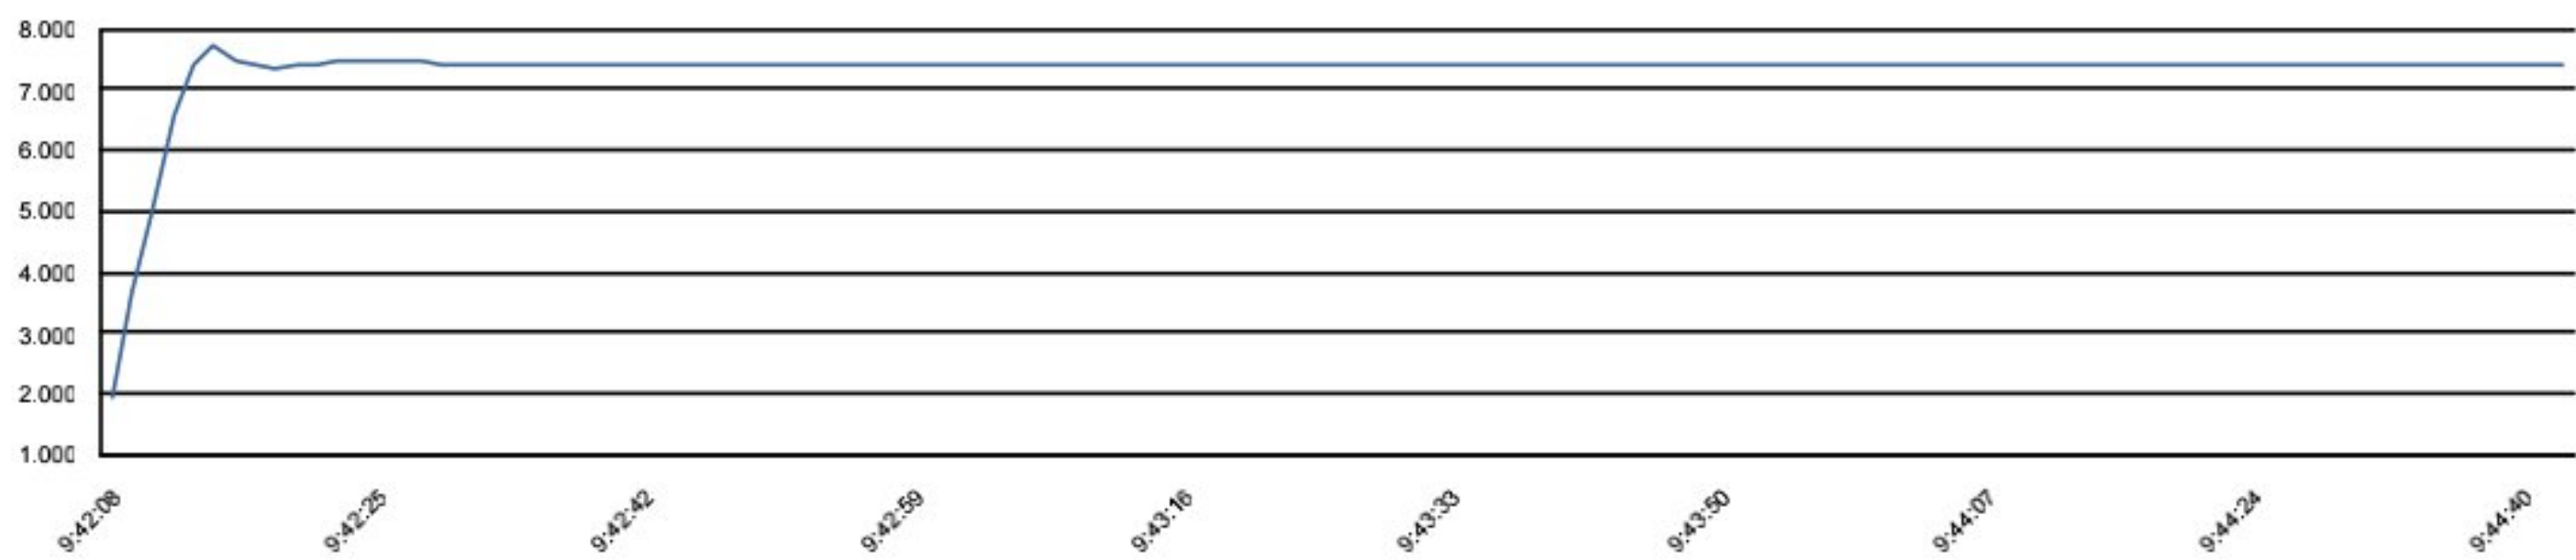
Anclaje Nro.: 3

Observaciones: APROBADO

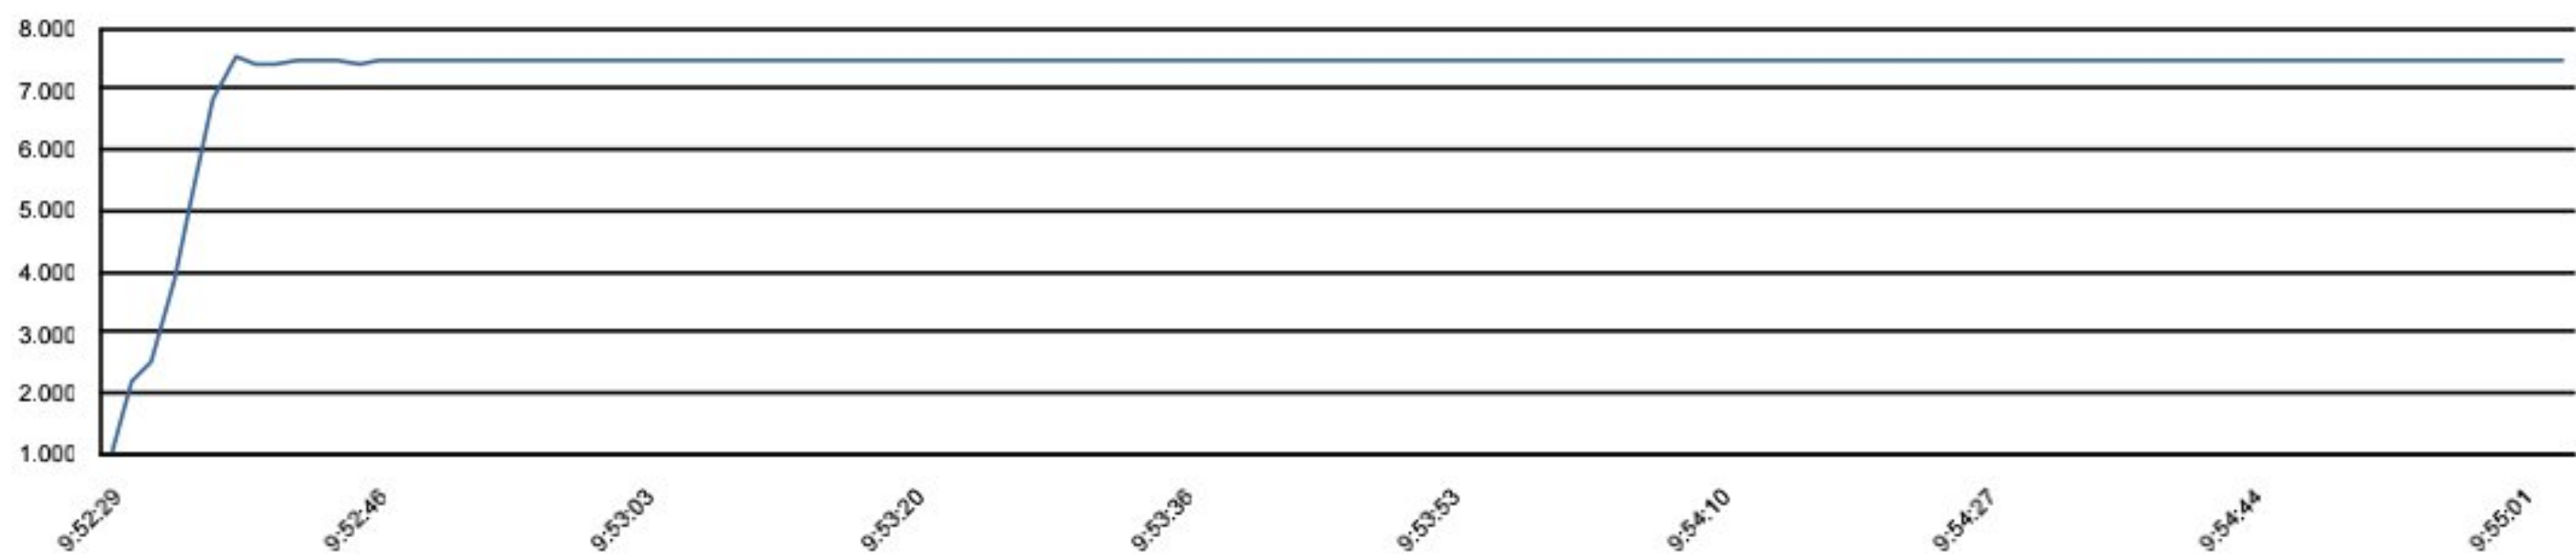
Anclaje Nro.: 4

Observaciones: APROBADO

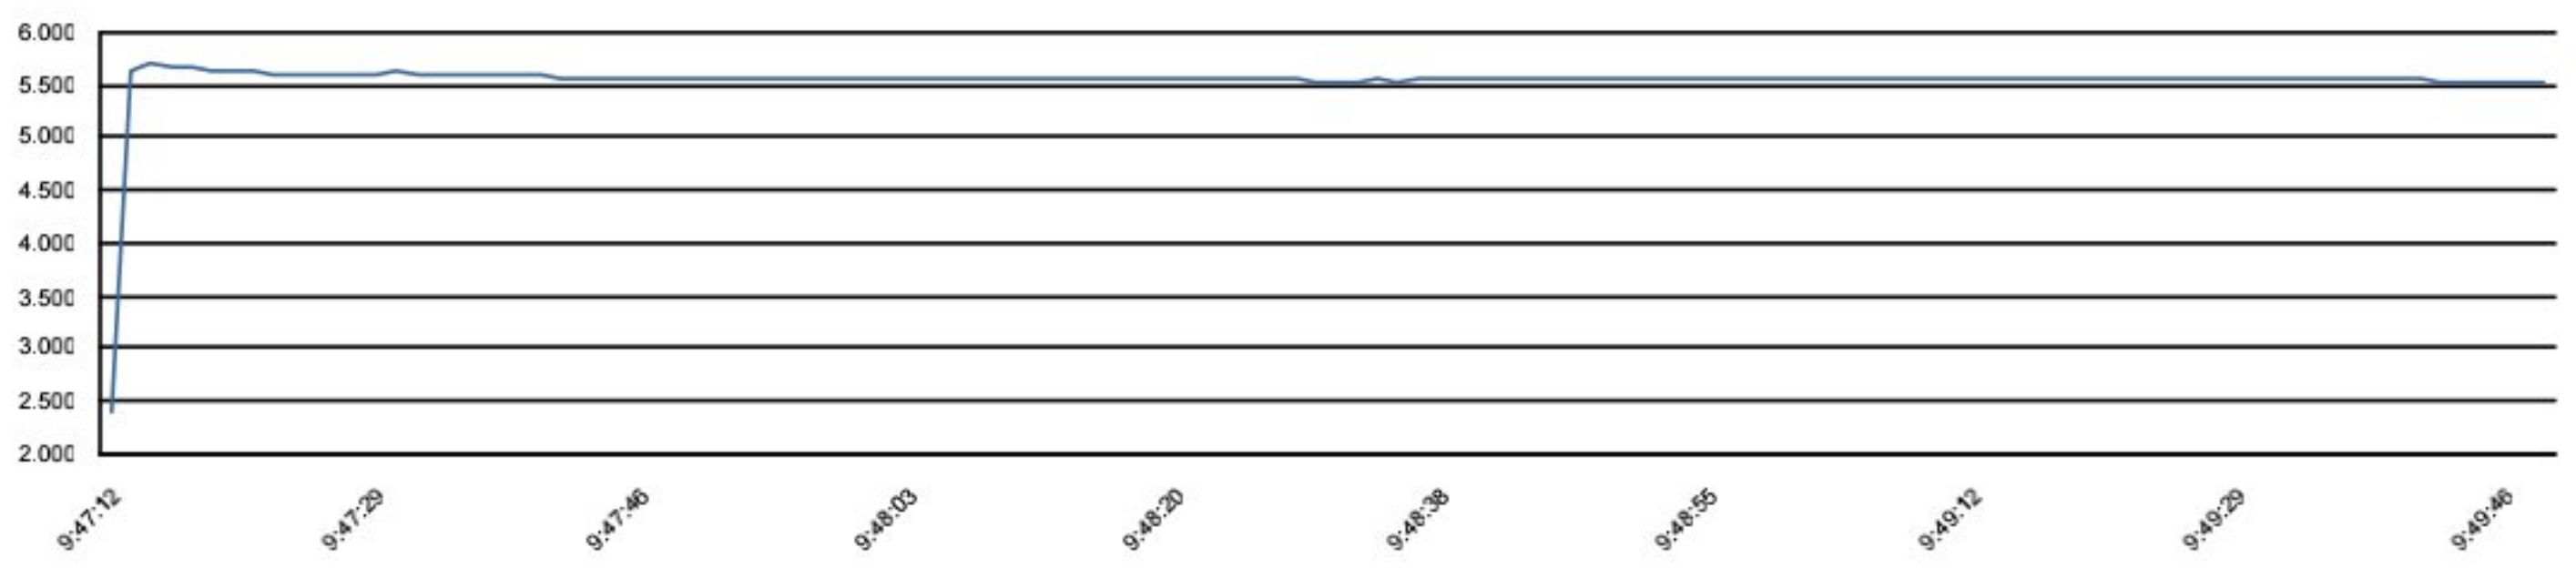
Anclaje Nro.: 5

Observaciones: APROBADO
