| Cliente | YPF | Fecha | 05/11/2019 9:08:11 |
| Pozo | PMO 20 | Certificación | 1.443 |

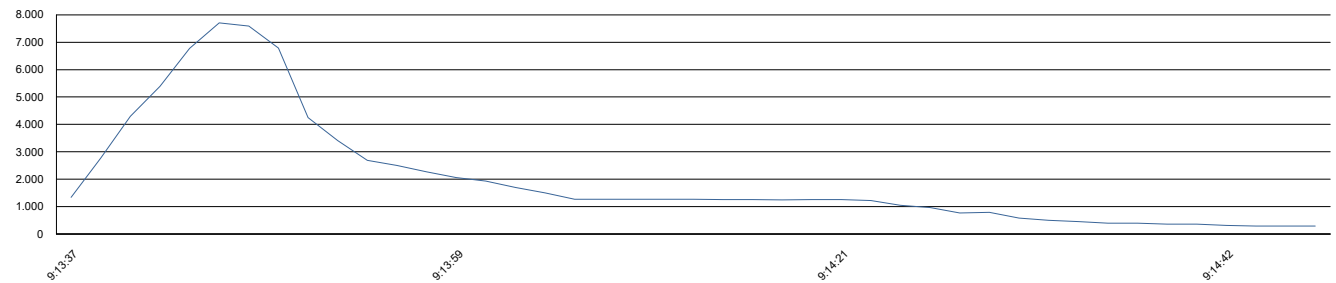
### Anclaje Nro.: 2

Observaciones: FALLO ANCLAJE N° 2

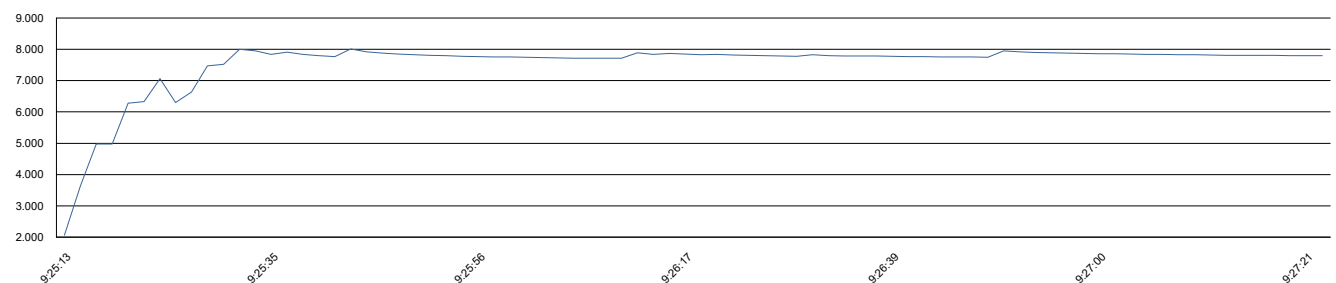
### Anclaje Nro.: 4

Observaciones: HEBRAS CORTADAS
