Cliente	YPF	Fecha	11/02/2022 16:24:35
Yacimiento	ZONA VARIAS		
Pozo	PMO 200	Certificación	1.646
Operario 1	Ordoñez, Jorge		
Operario 2	MOYANO, MARCELO	Cant. Anclajes	4
Vehículo	102

PARTE DE OPERACIONES

**YPF.Nq.PMO-0200(I)[00]a**

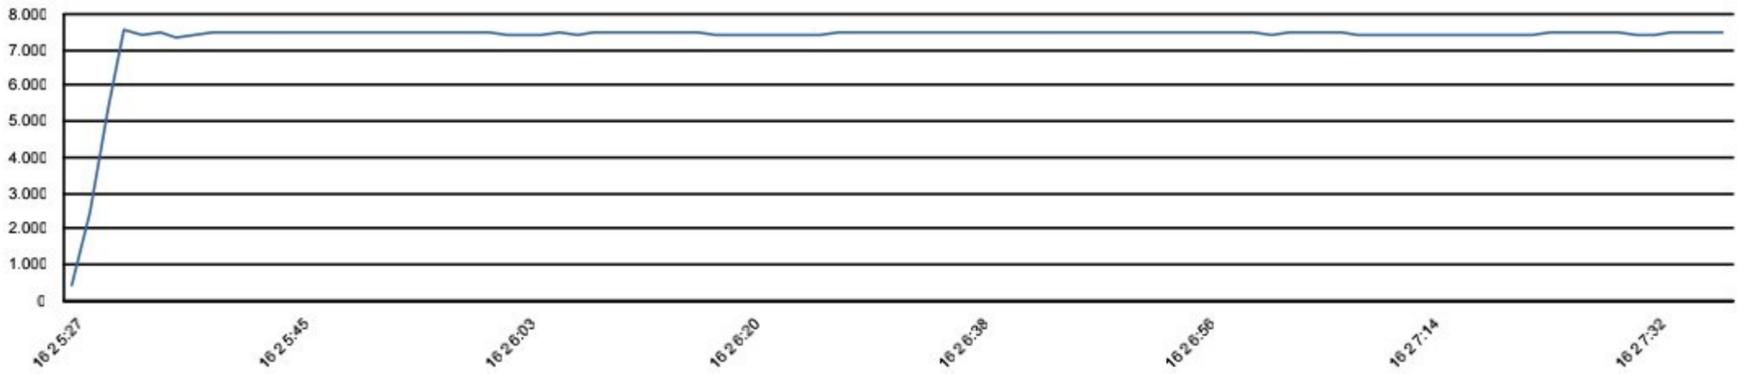
**Anclaje Nro.: 1**

Observaciones: APROBADO

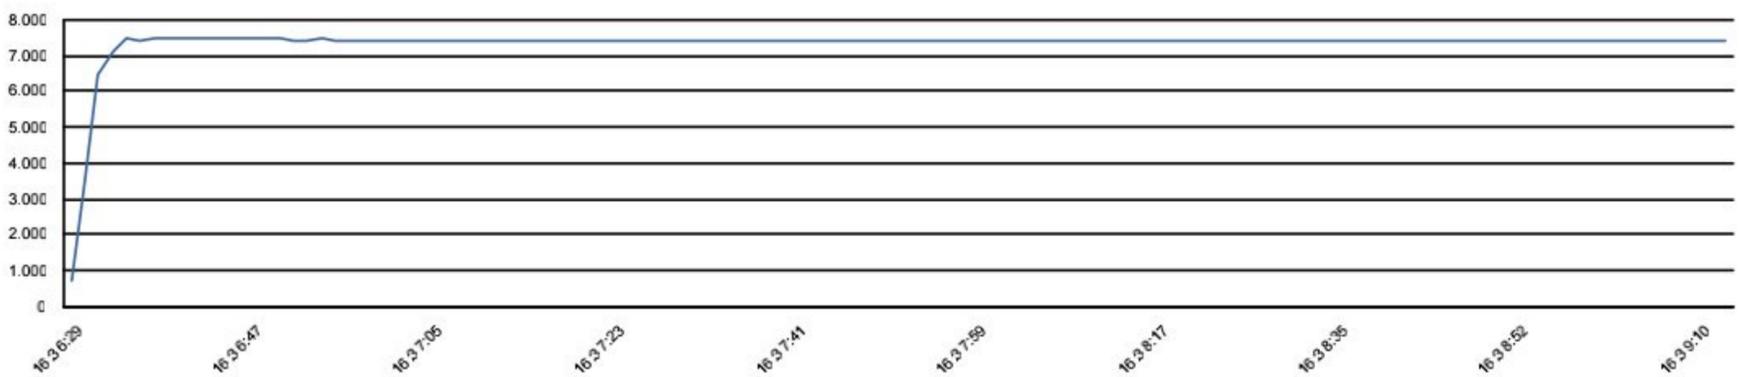
**Anclaje Nro.: 2**

Observaciones: APROBADO

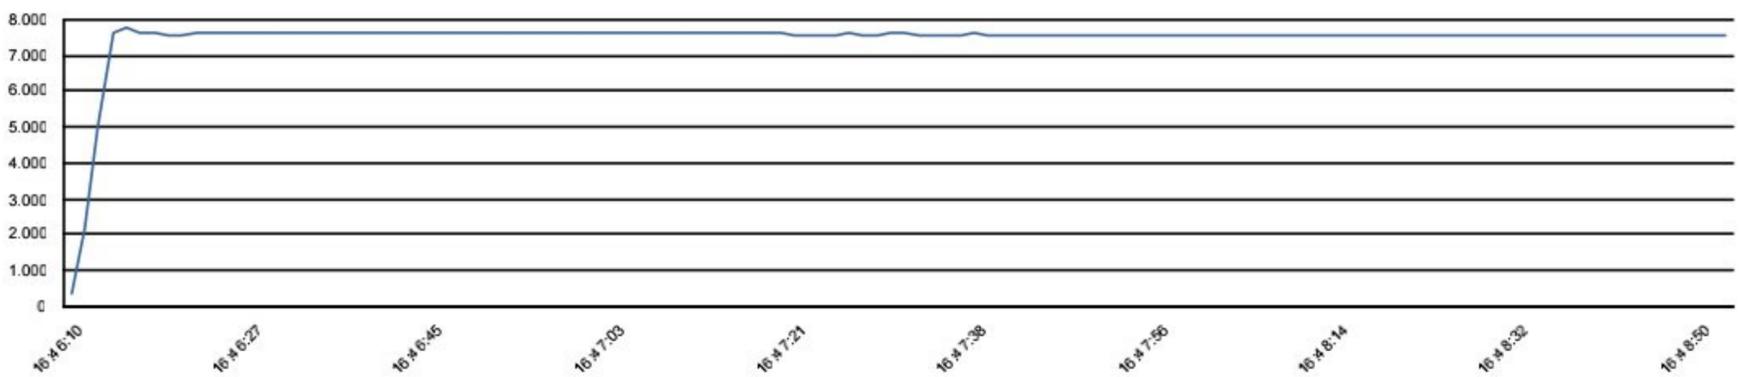
**Anclaje Nro.: 3**

Observaciones: APROBADO

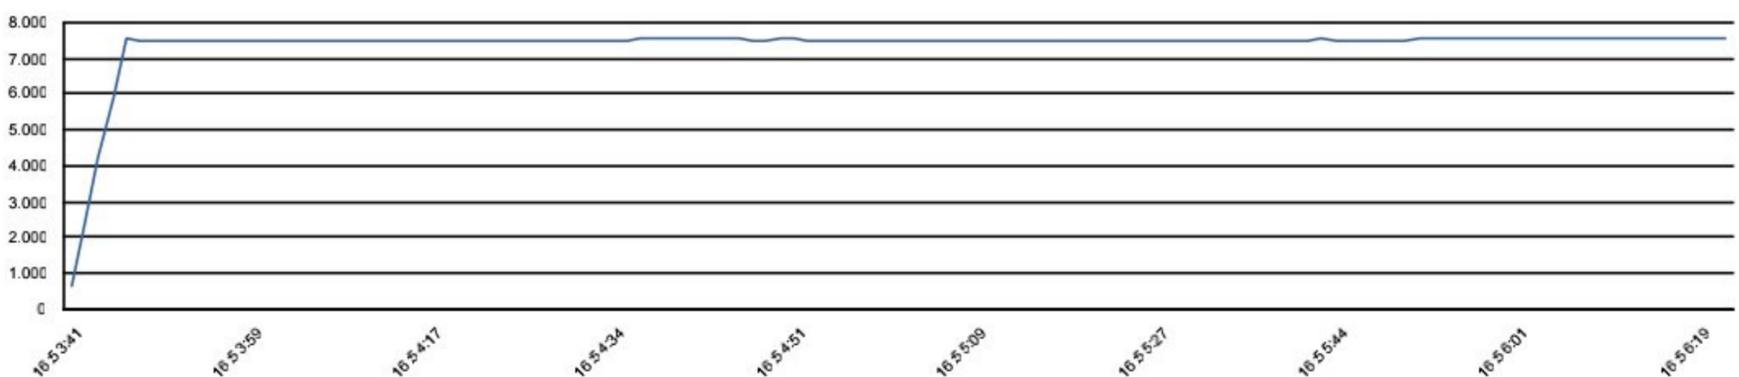
**Anclaje Nro.: 4**

Observaciones: NO HOMOLOGADO APROBADO
