INFORME DE VERIFICACIÓN DE ANCLAJES

Fecha de Emisión: 13/07/2022

| POZO | PMO-149 |

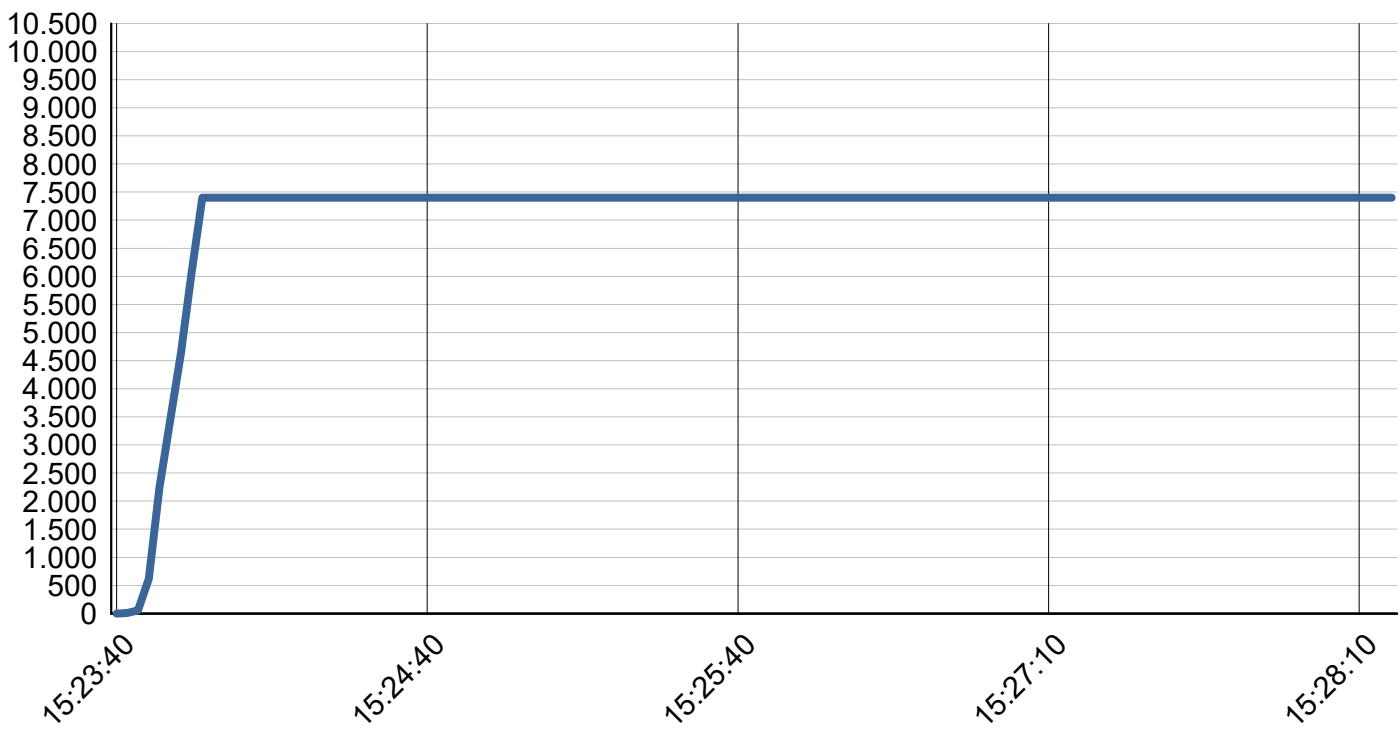
| Nº Anclaje | Orientación | Zona | Dist. Boca de Pozo | Long Inicial | Long Final | Resultado | Tipo |
|---|---|---|---|---|---|---|---|
| 1 | NO | D | 27,00 | 25,00 | 35,00 | Apto | PRUEBA |

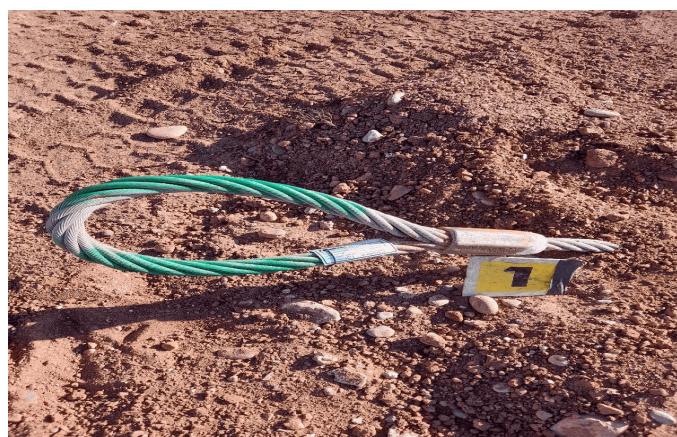
DESPUÉS

HOMOLOGADO

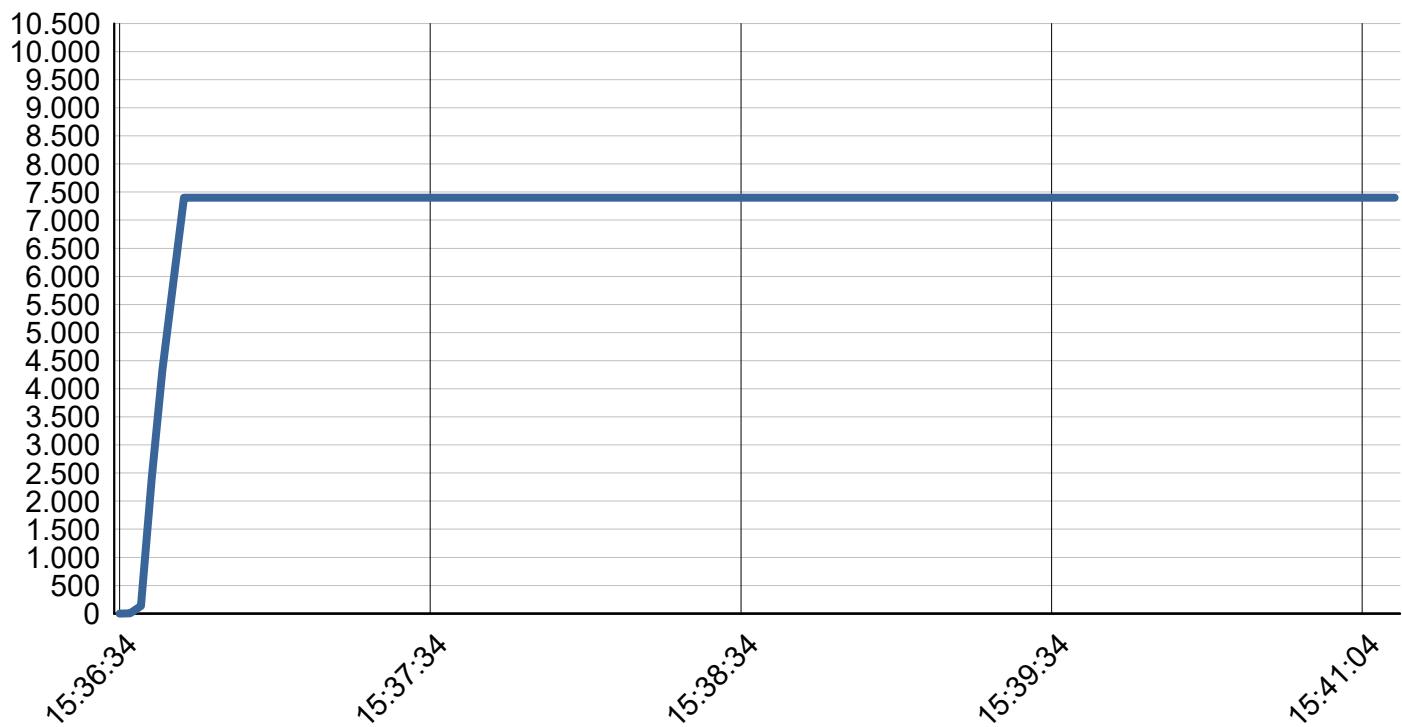
| Nº Anclaje | Orientación | Zona | Dist. Boca de Pozo | Long Inicial | Long Final | Resultado | Tipo |
|---|---|---|---|---|---|---|---|
| 2 | NE | D | 27,00 | 25,00 | 35,00 | Apto | PRUEBA |

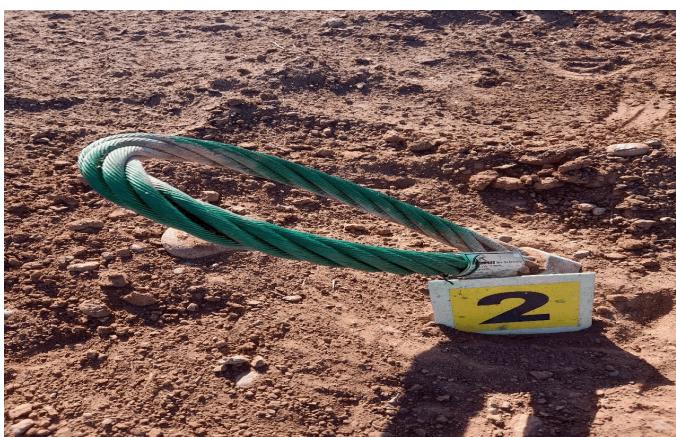
DESPUÉS

HOMOLOGADO

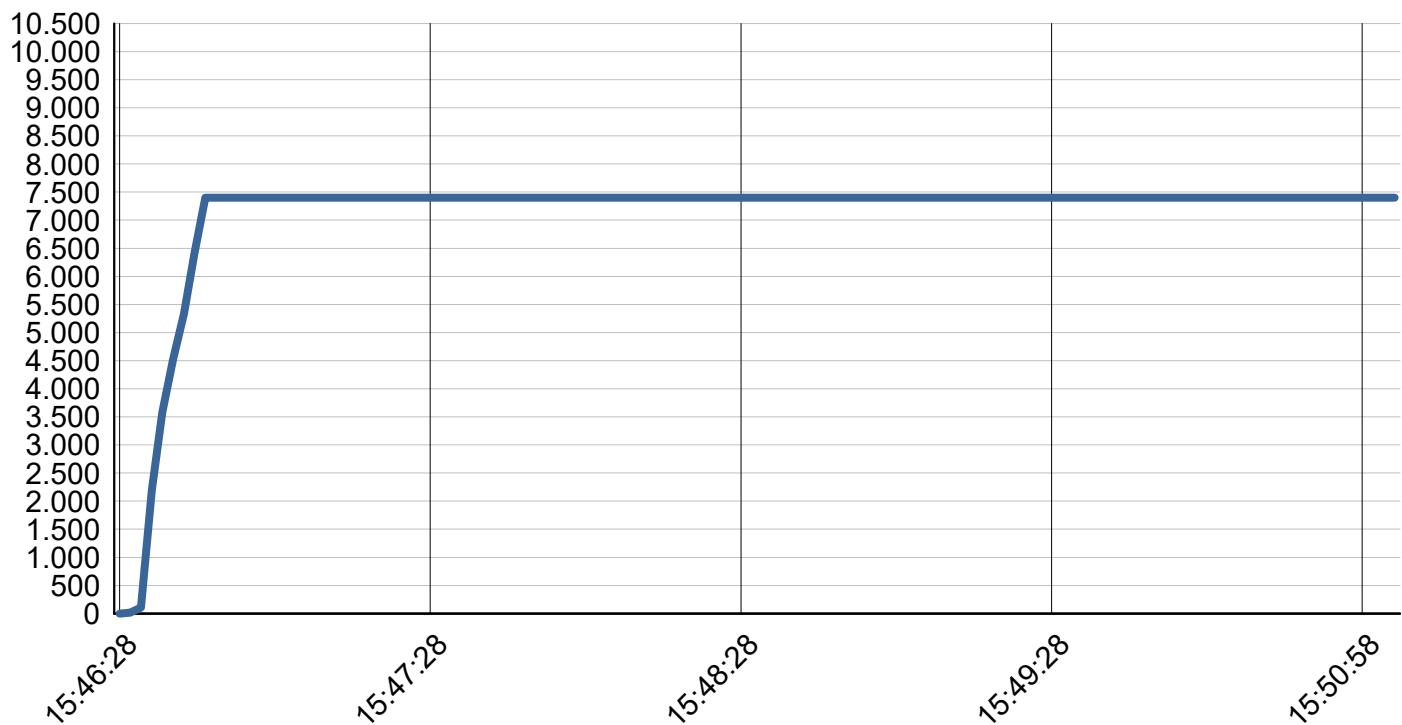
| Nº Anclaje | Orientación | Zona | Dist. Boca de Pozo | Long Inicial | Long Final | Resultado | Tipo |
|---|---|---|---|---|---|---|---|
| 3 | SE | D | 27,00 | 25,00 | 35,00 | Apto | PRUEBA |

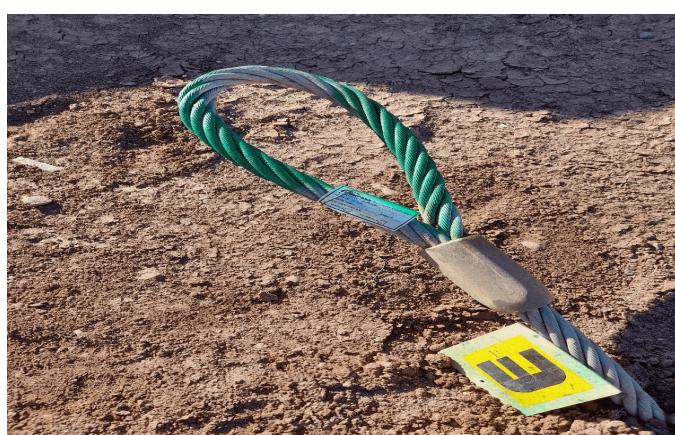
DESPUÉS

HOMOLOGADO

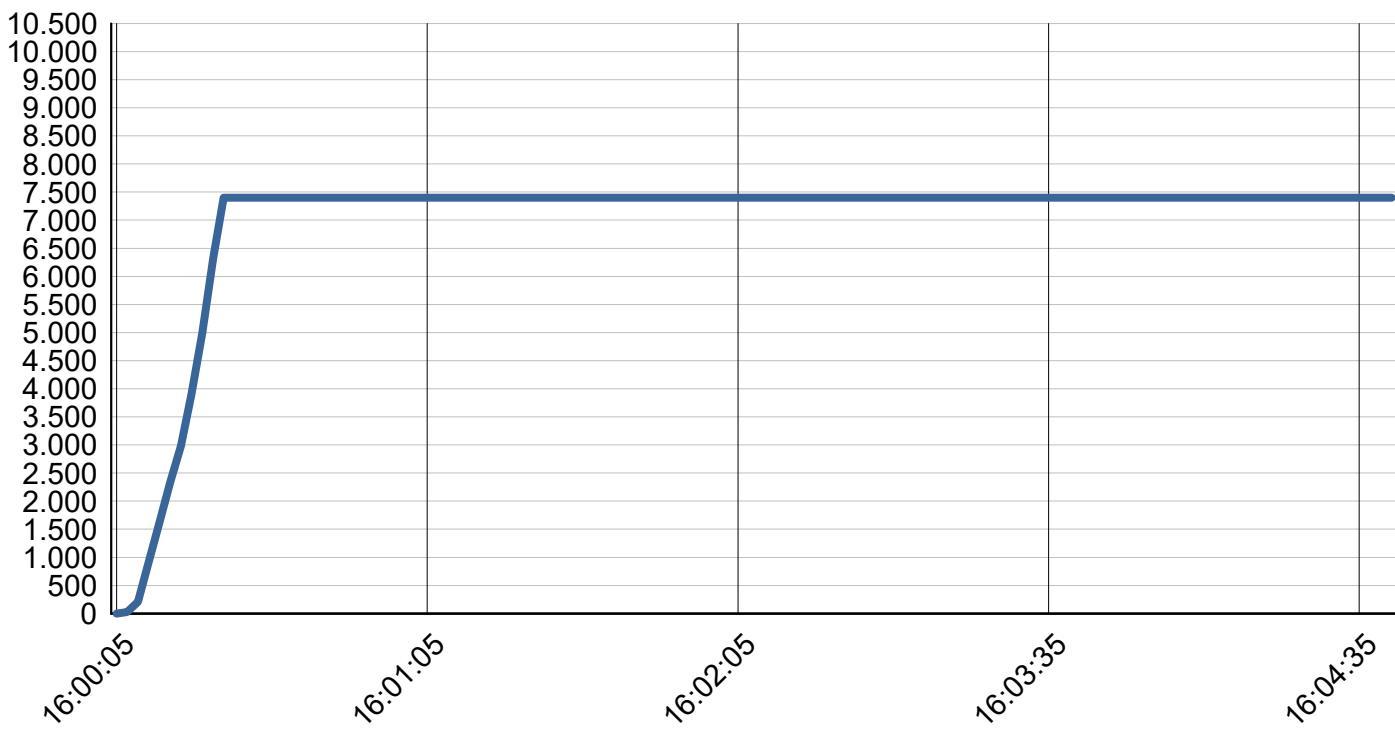
| Nº Anclaje | Orientación | Zona | Dist. Boca de Pozo | Long Inicial | Long Final | Resultado | Tipo |
|---|---|---|---|---|---|---|---|
| 4 | SO | D | 27,00 | 25,00 | 35,00 | Apto | PRUEBA |

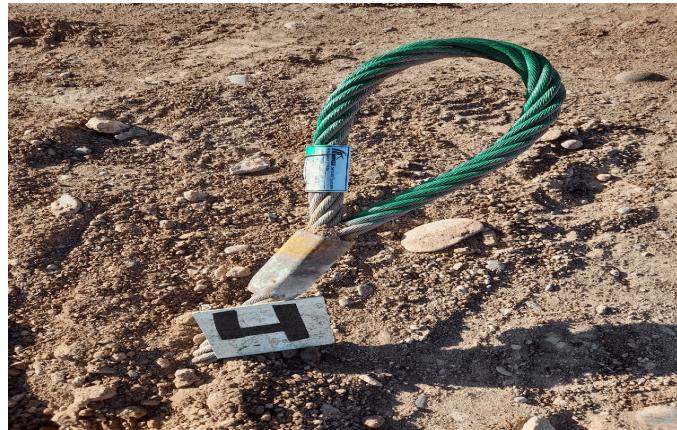
DESPUÉS

HOMOLOGADO
