**INFORME DE VERIFICACIÓN DE ANCLAJES**

Fecha de Emisión: 19/03/2022

| ÁREA PRODUCCIÓN | PIEDRAS NEGRAS | |
| POZO | PN-a19 | |

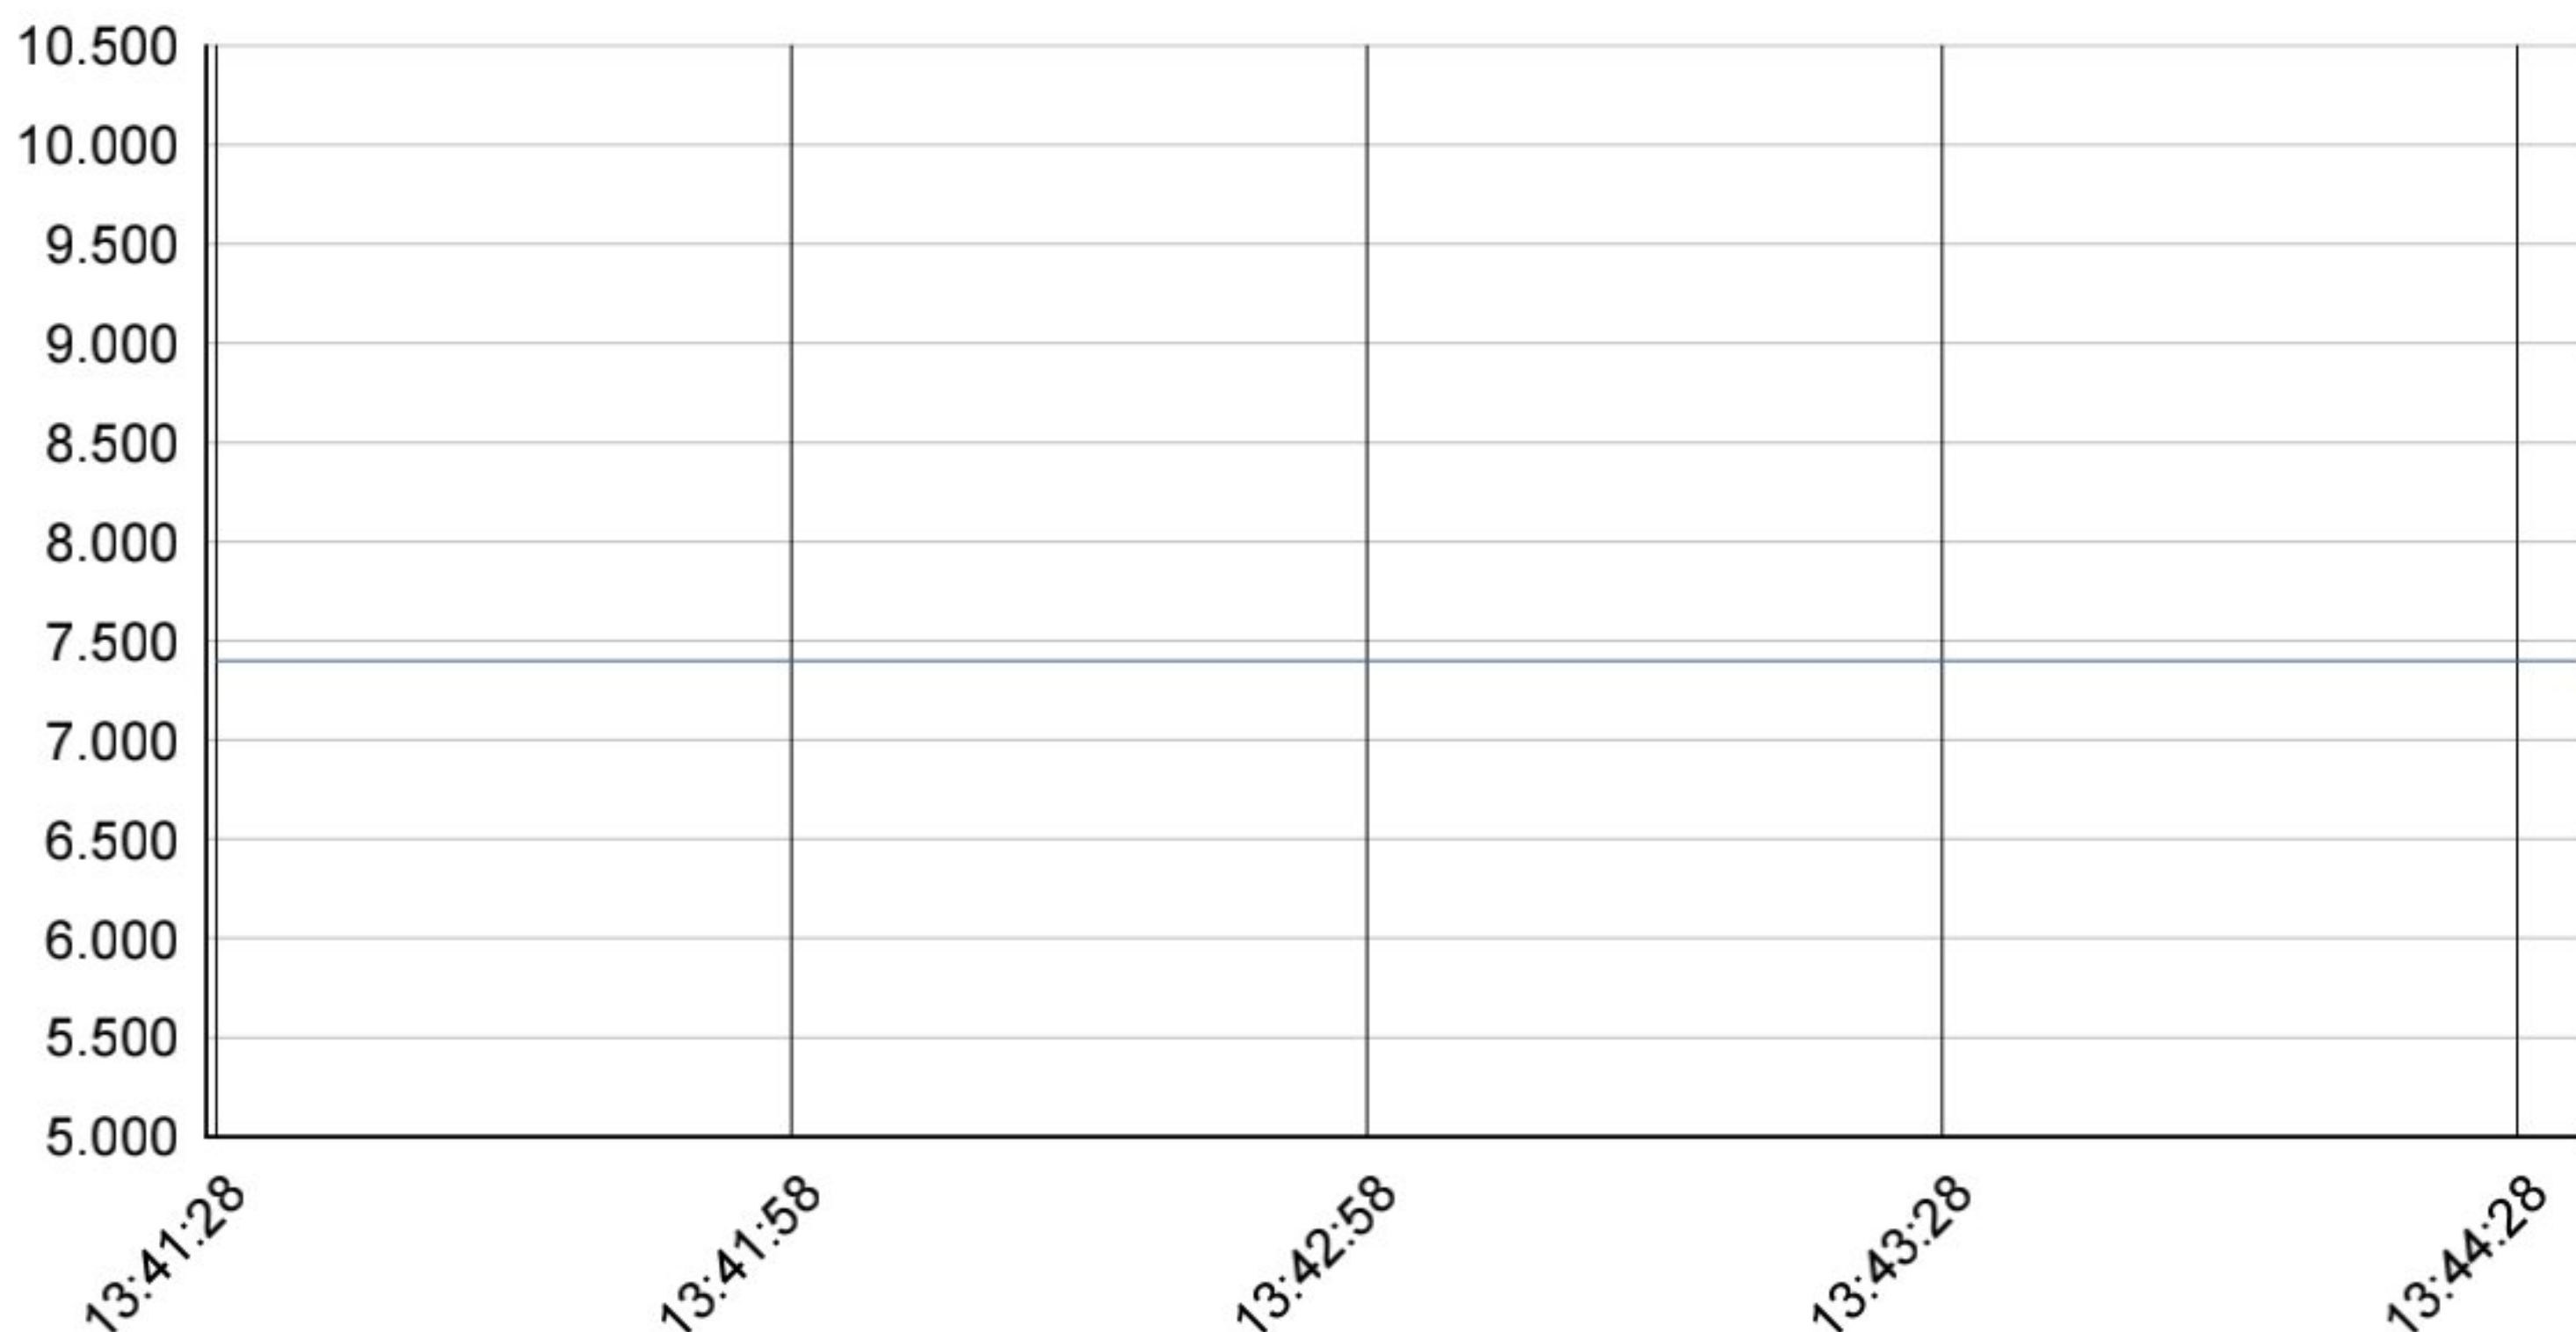
| Nº Anclaje | Orientación | Zona | Dist. Boca de Pozo | Long Inicial | Long Final | Resultado | Tipo |
|---|---|---|---|---|---|---|---|
| 1 | NE | | 27,00 | | | Apto | |

| Deformaciones | N |
| Desgaste Localizado | N |
| Rotura Alma | N |
| Rotura Alambre | N |
| Corrosión | N |

| Encasquillado | S |

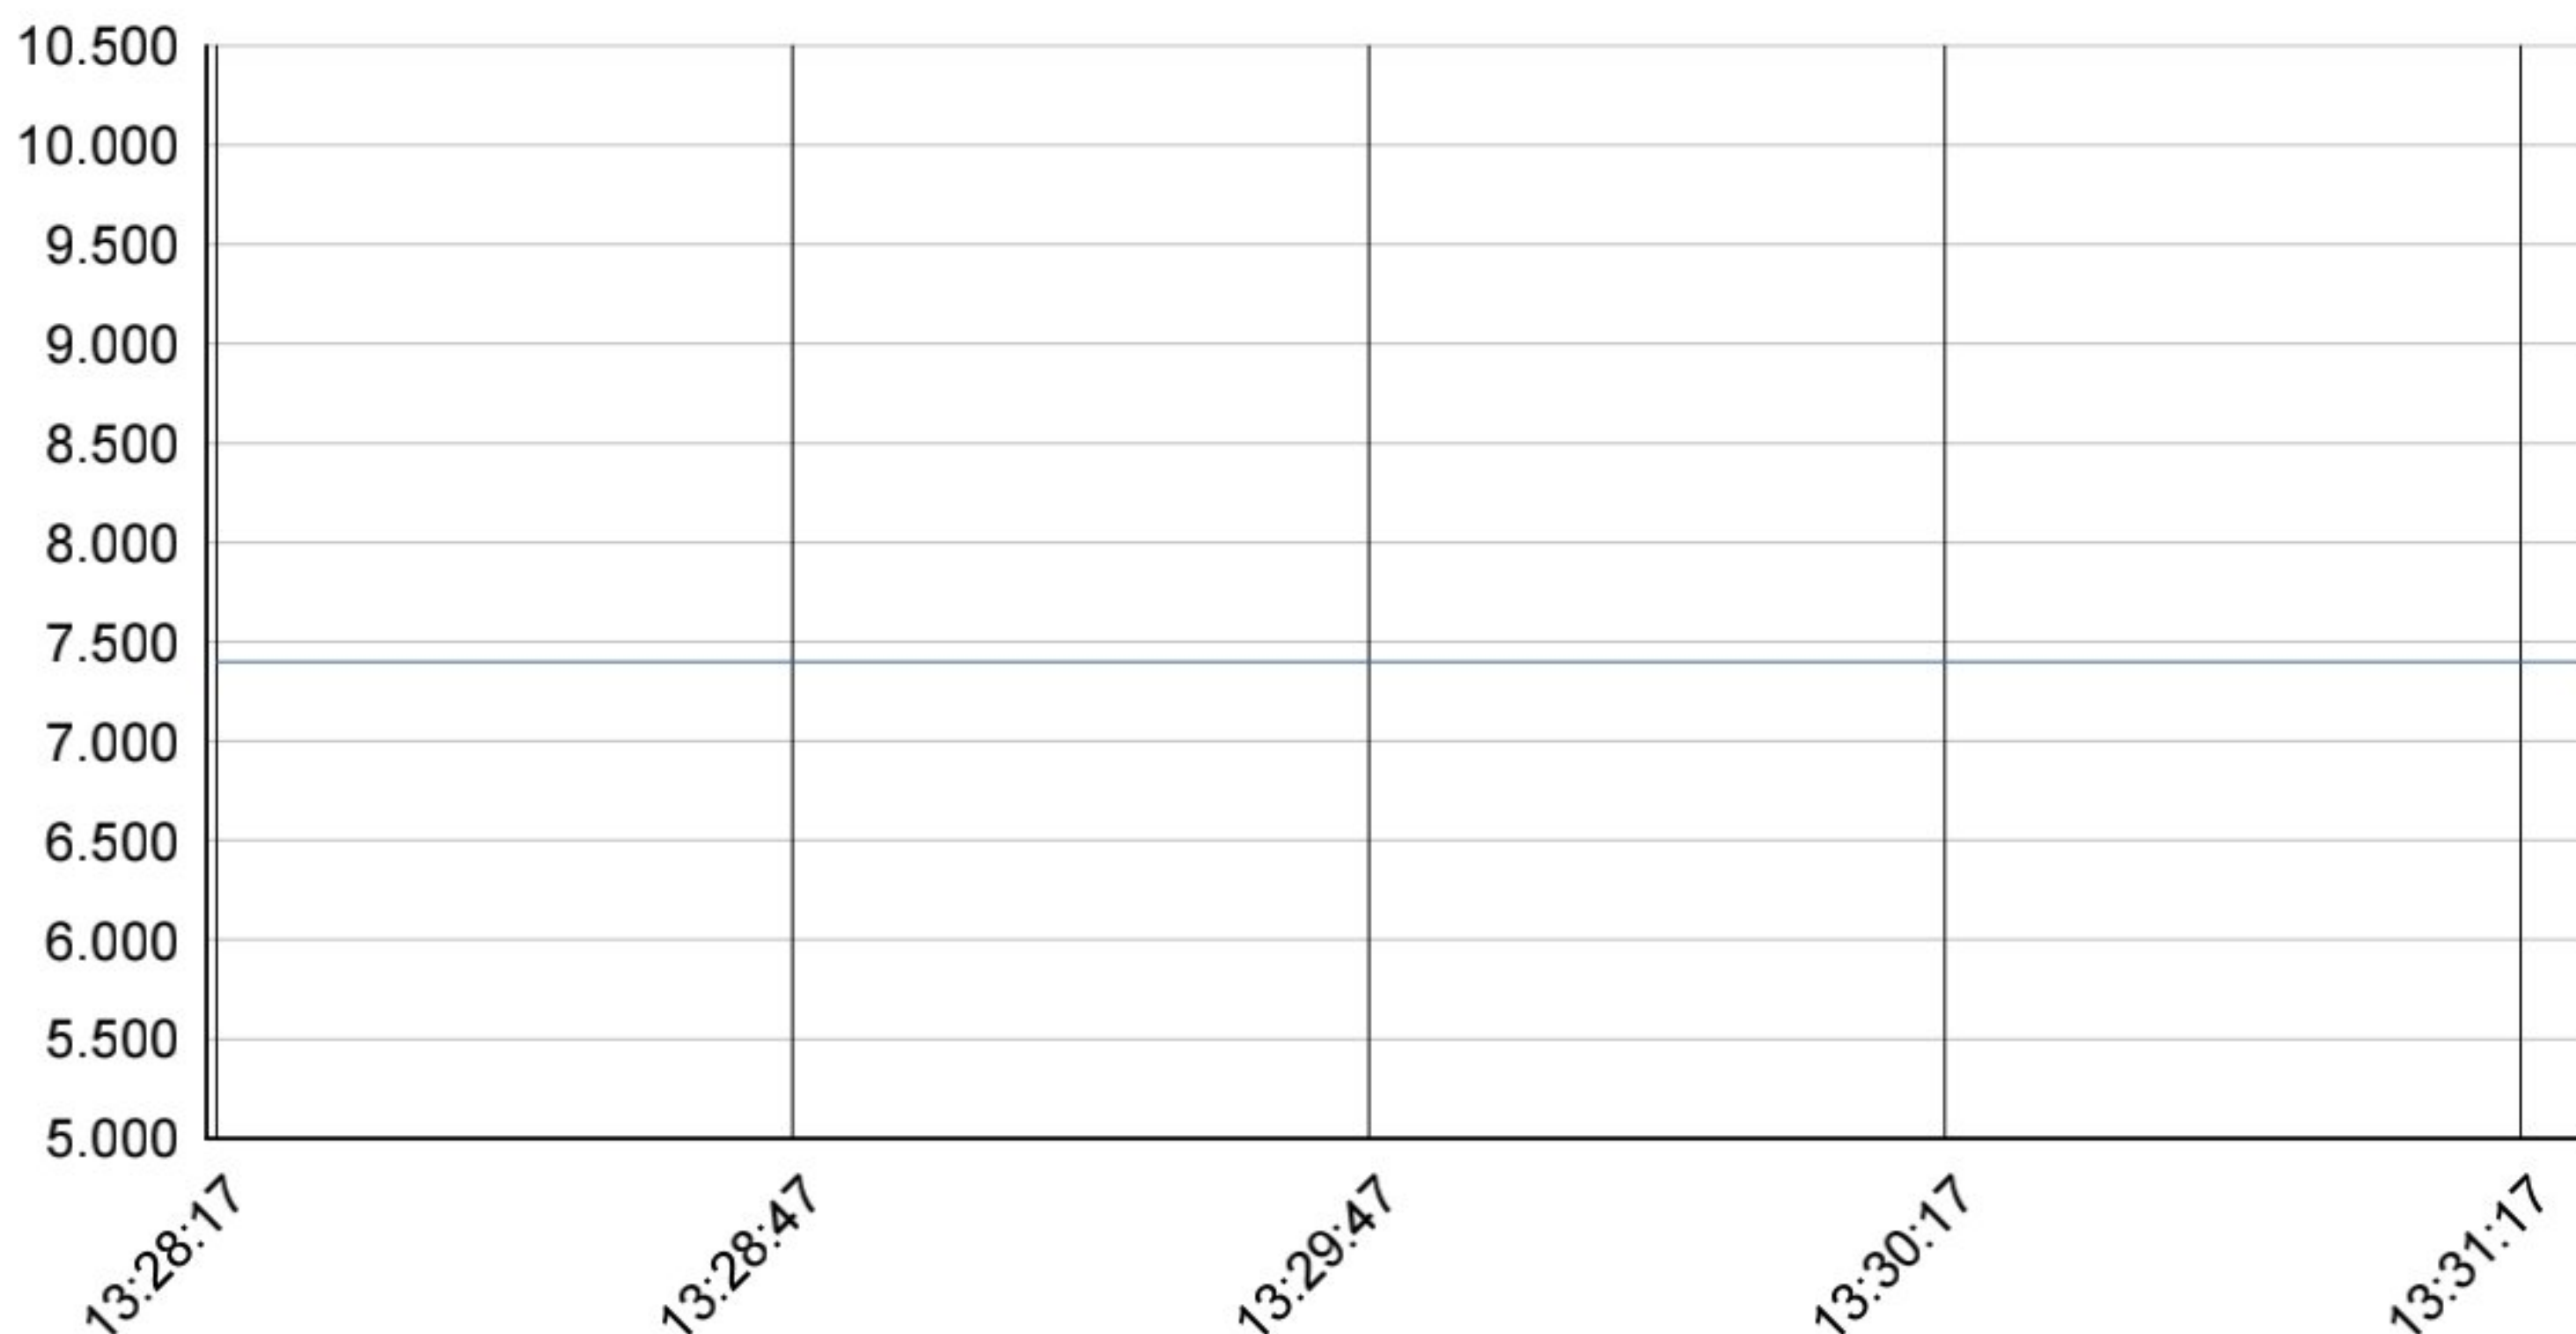
| Nº Anclaje | Orientación | Zona | Dist. Boca de Pozo | Long Inicial | Long Final | Resultado | Tipo |
|---|---|---|---|---|---|---|---|
| 2 | E | | 27,00 | | | Apto | |

| Deformaciones | N |
| Desgaste Localizado | N |
| Rotura Alma | N |
| Rotura Alambre | N |
| Corrosión | N |

| Encasquillado | S |

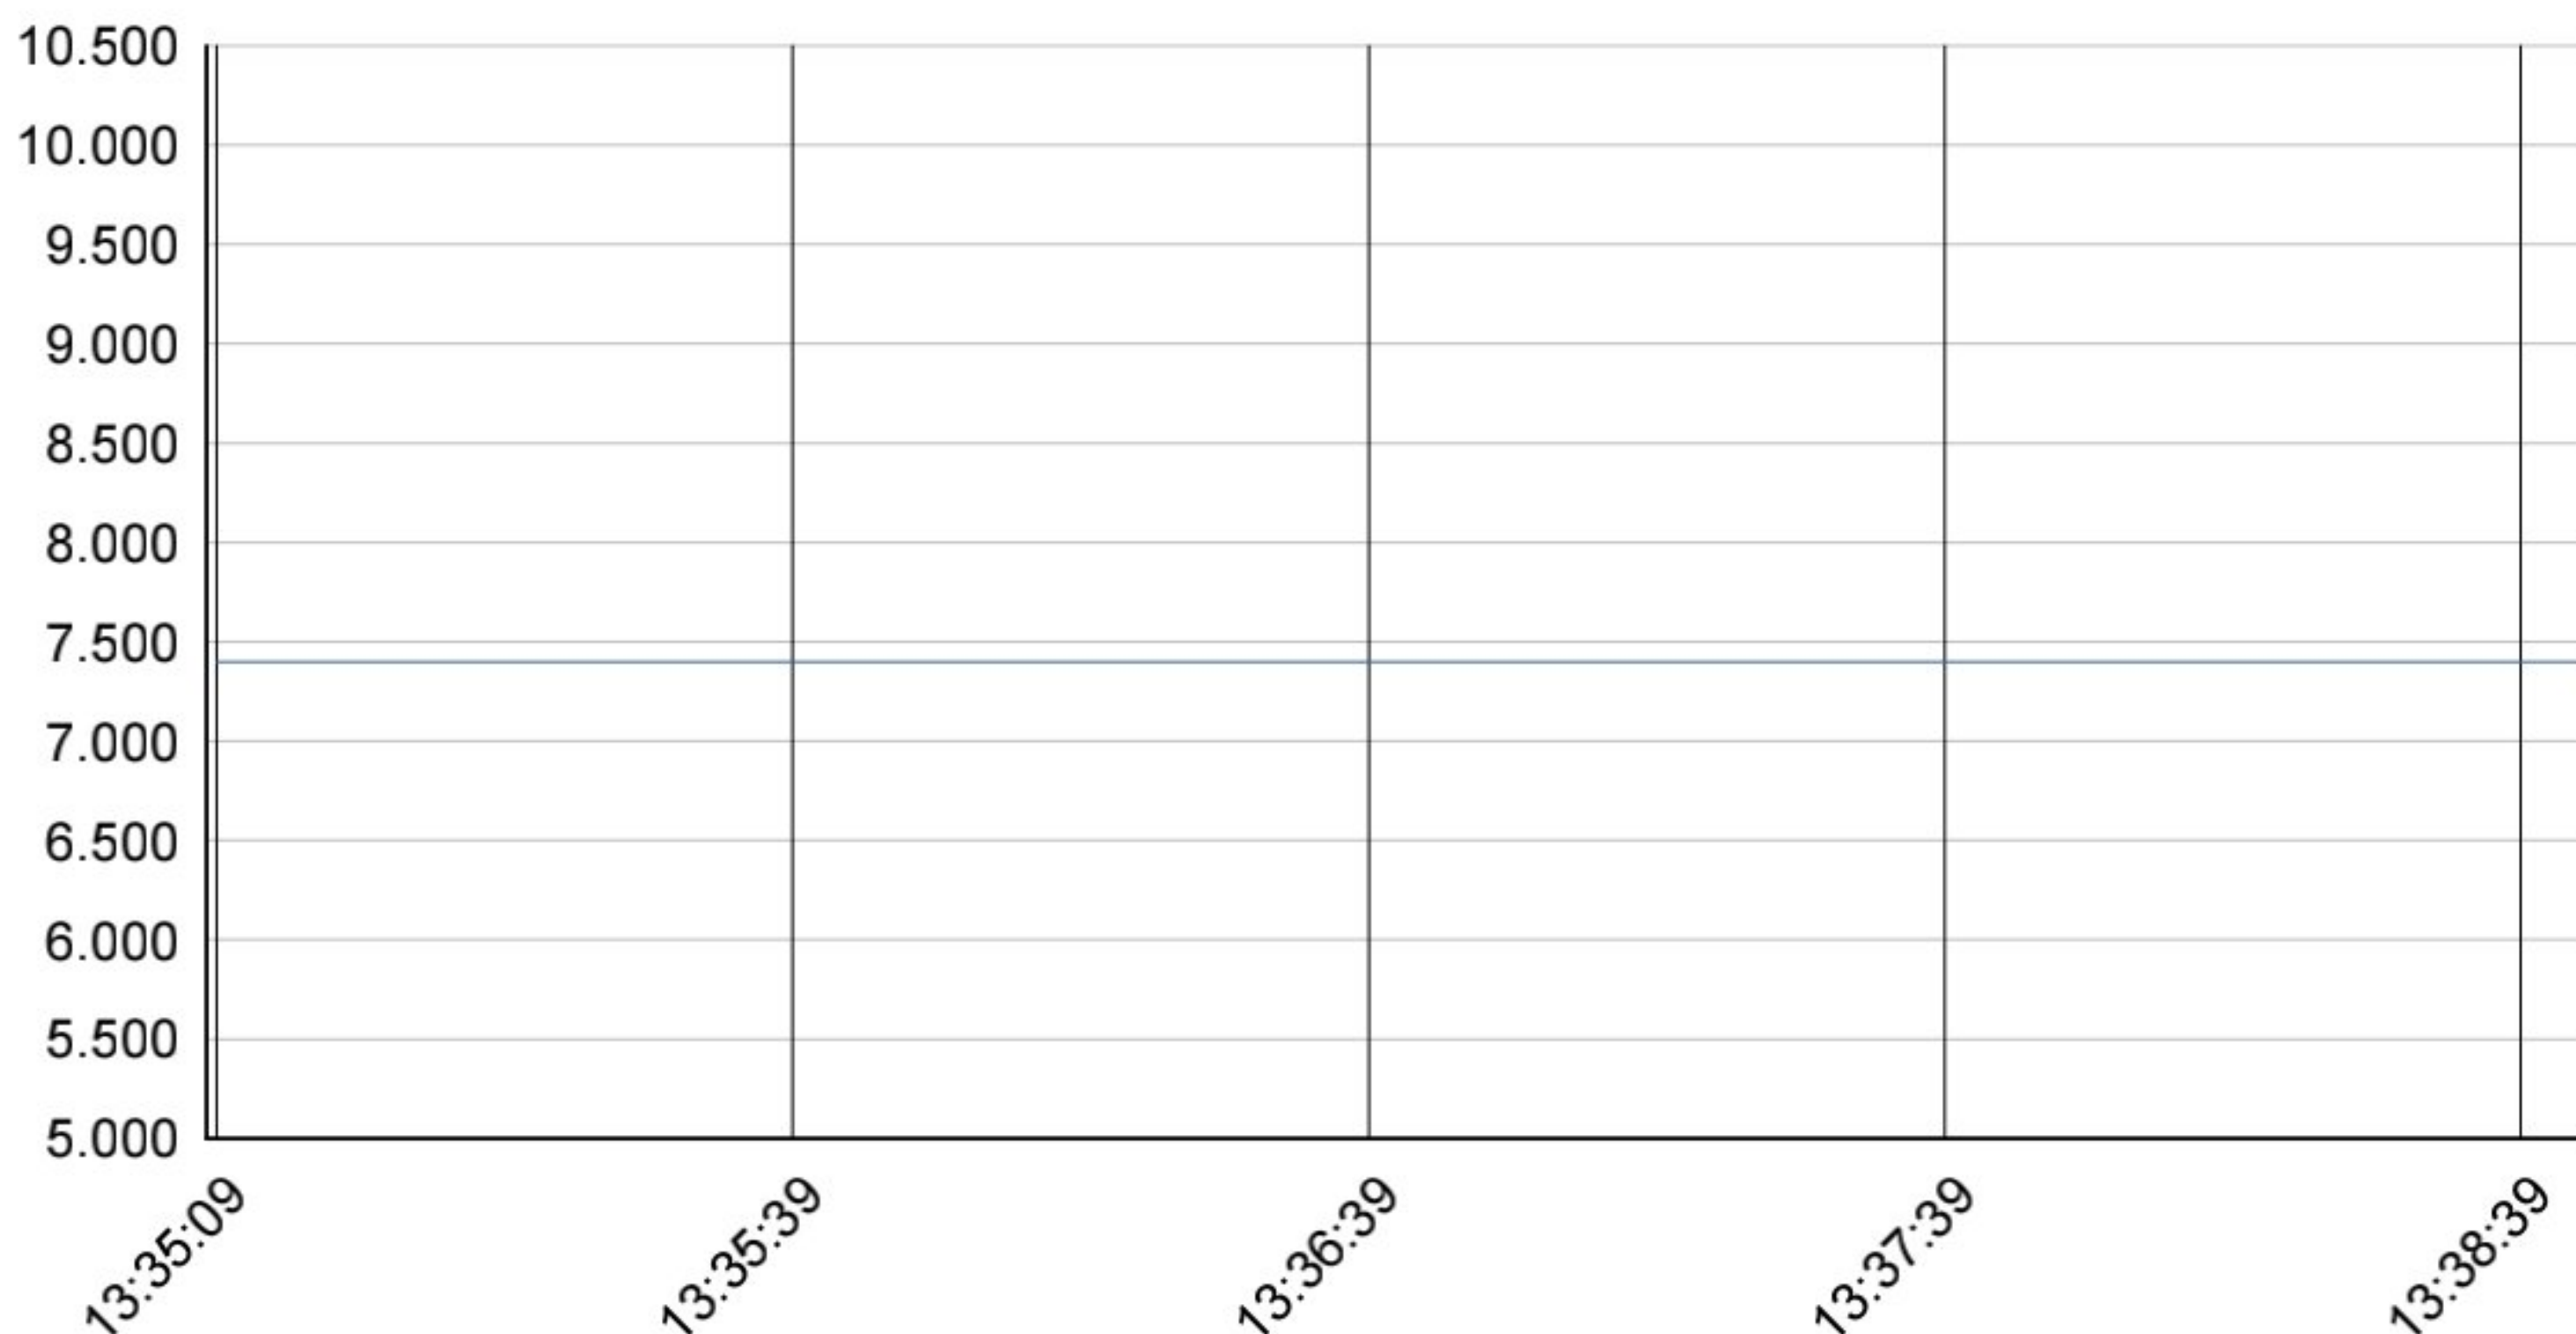
| Nº Anclaje | Orientación | Zona | Dist. Boca de Pozo | Long Inicial | Long Final | Resultado | Tipo |
|---|---|---|---|---|---|---|---|
| 3 | SO | | 27,00 | | | Apto | |

| Deformaciones | N |
| Desgaste Localizado | N |
| Rotura Alma | N |
| Rotura Alambre | N |
| Corrosión | N |

| Encasquillado | S |

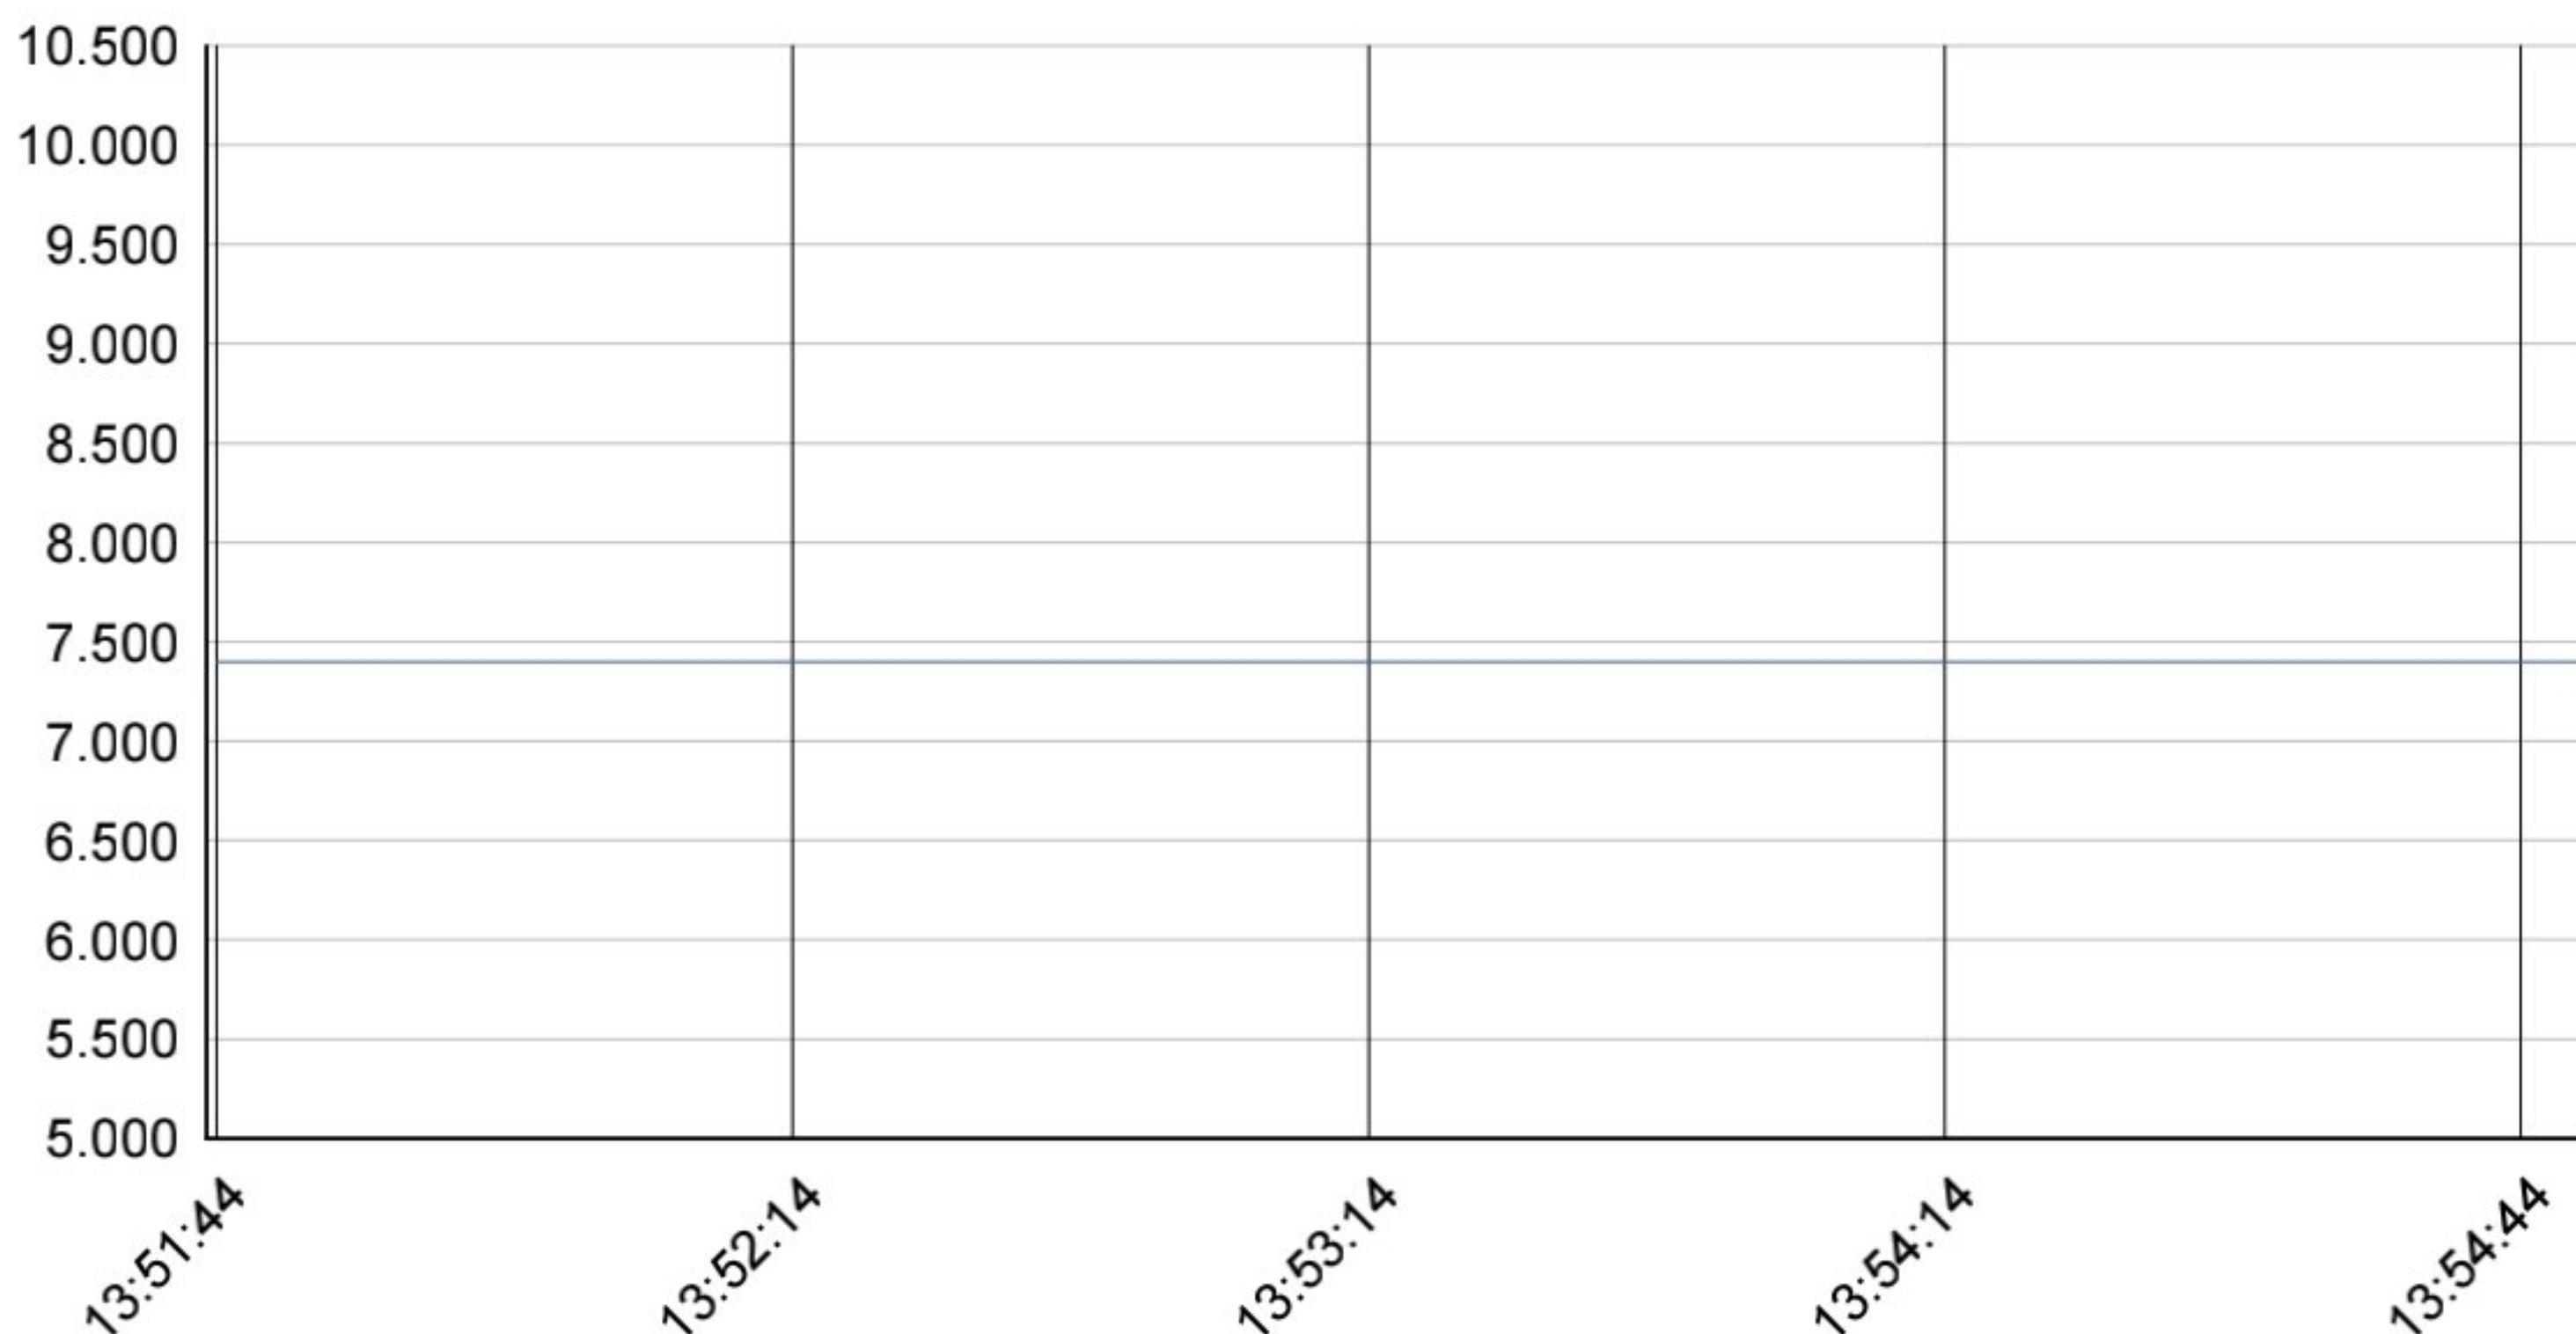
| Nº Anclaje | Orientación | Zona | Dist. Boca de Pozo | Long Inicial | Long Final | Resultado | Tipo |
|---|---|---|---|---|---|---|---|
| 4 | O | | 27,00 | | | Apto | |

| Deformaciones | N |
| Desgaste Localizado | N |
| Rotura Alma | N |
| Rotura Alambre | N |
| Corrosión | N |

| Encasquillado | S |
