**INFORME DE VERIFICACIÓN DE ANCLAJES**

184

| ÁREA PRODUCCIÓN | SEÑAL PICADA |
| POZO | PUB-119 |

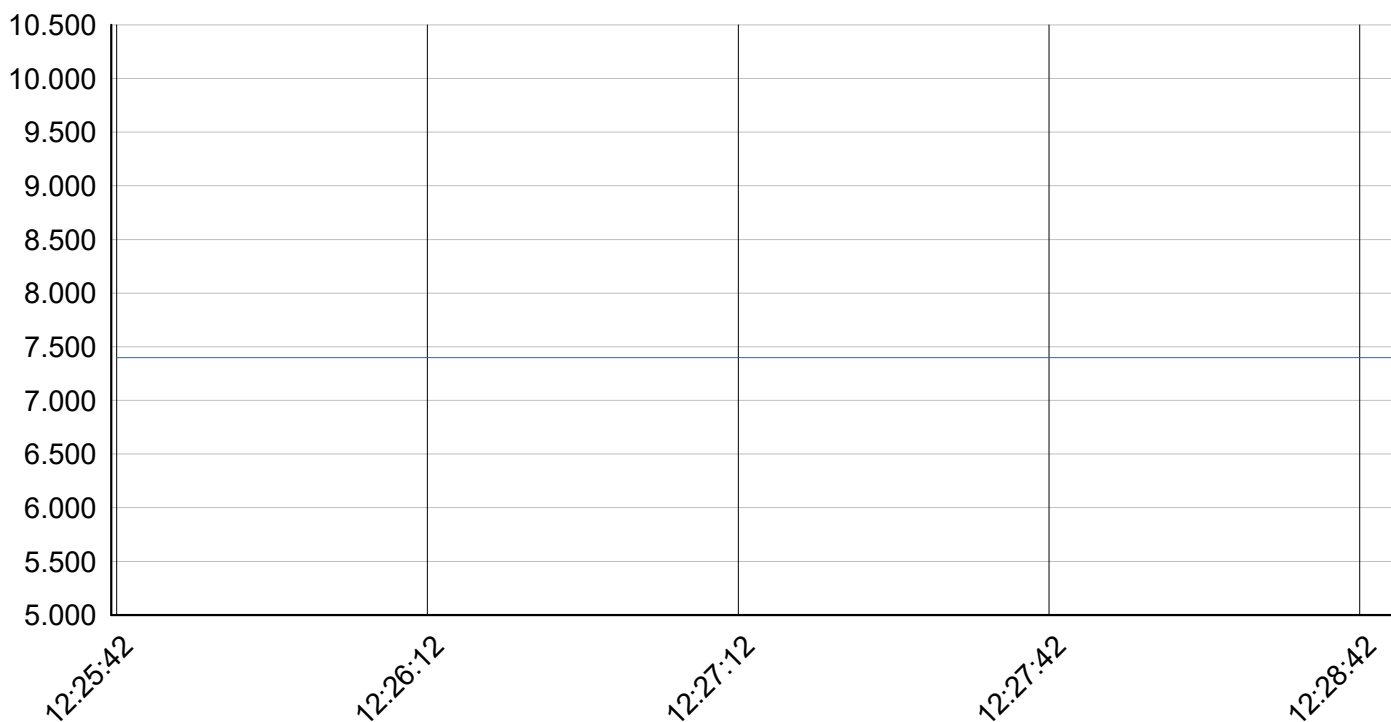
| Nº Anclaje | Orientación | Zona | Dist. Boca de Pozo | Long Inicial | Long Final | Resultado | Tipo |
|---|---|---|---|---|---|---|---|
| 1 | NO | D | 27,00 | 25,00 | 35,00 | Apto | PRUEBA |

| Deformaciones | N |
| Desgaste Localizado | N |
| Rotura Alma | N |
| Rotura Alambre | N |
| Corrosión | N |

| Encasquillado | S |

HOMOLOGADO
