**INFORME DE VERIFICACIÓN DE ANCLAJES**

138

| ÁREA PRODUCCIÓN | SEÑAL PICADA |
| POZO | PUB-210 |

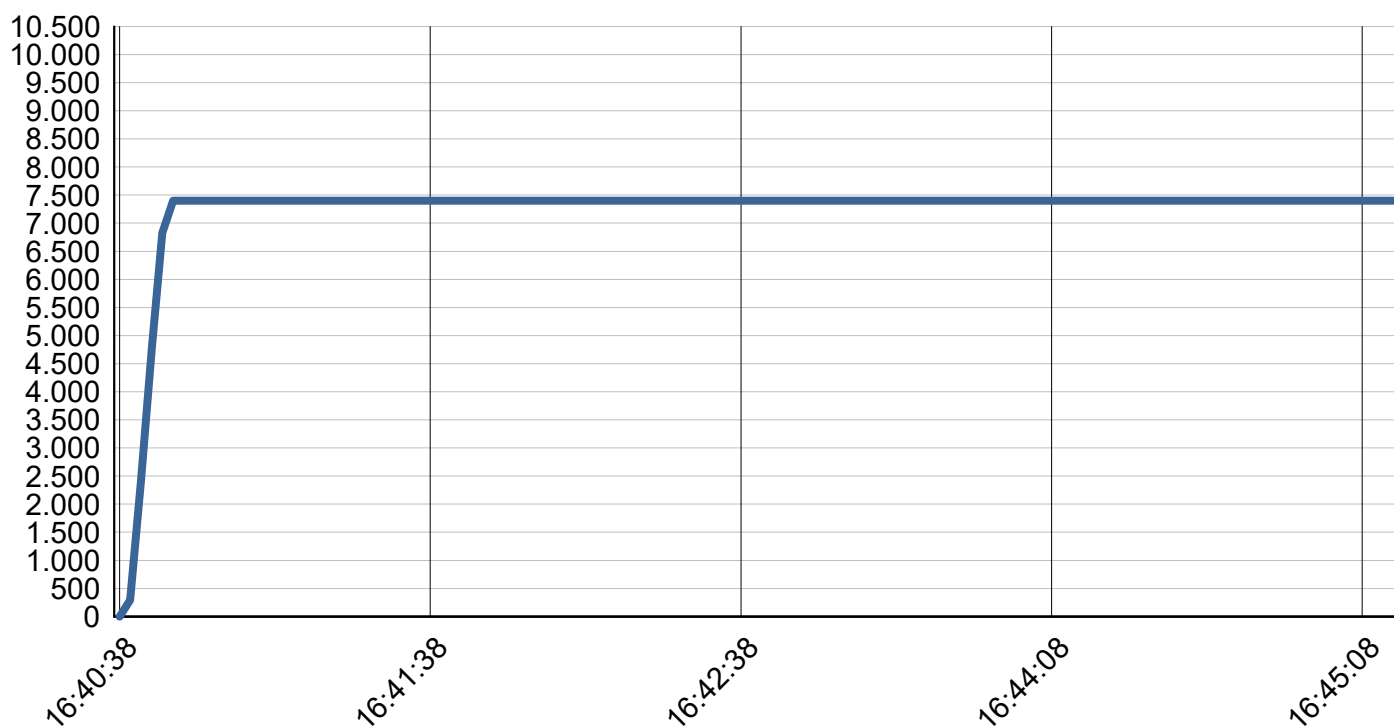
| Nº Anclaje | Orientación | Zona | Dist. Boca de Pozo | Long Inicial | Long Final | Resultado | Tipo |
|---|---|---|---|---|---|---|---|
| 1 | NO | D | 27,00 | 25,00 | 35,00 | Apto | PRUEBA |

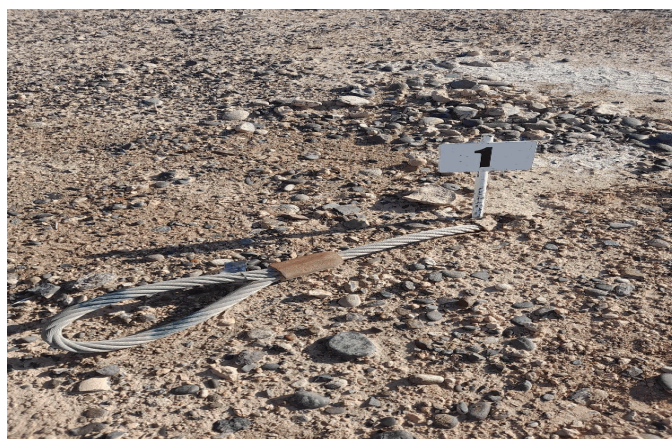
ANTES

HOMOLOGADO

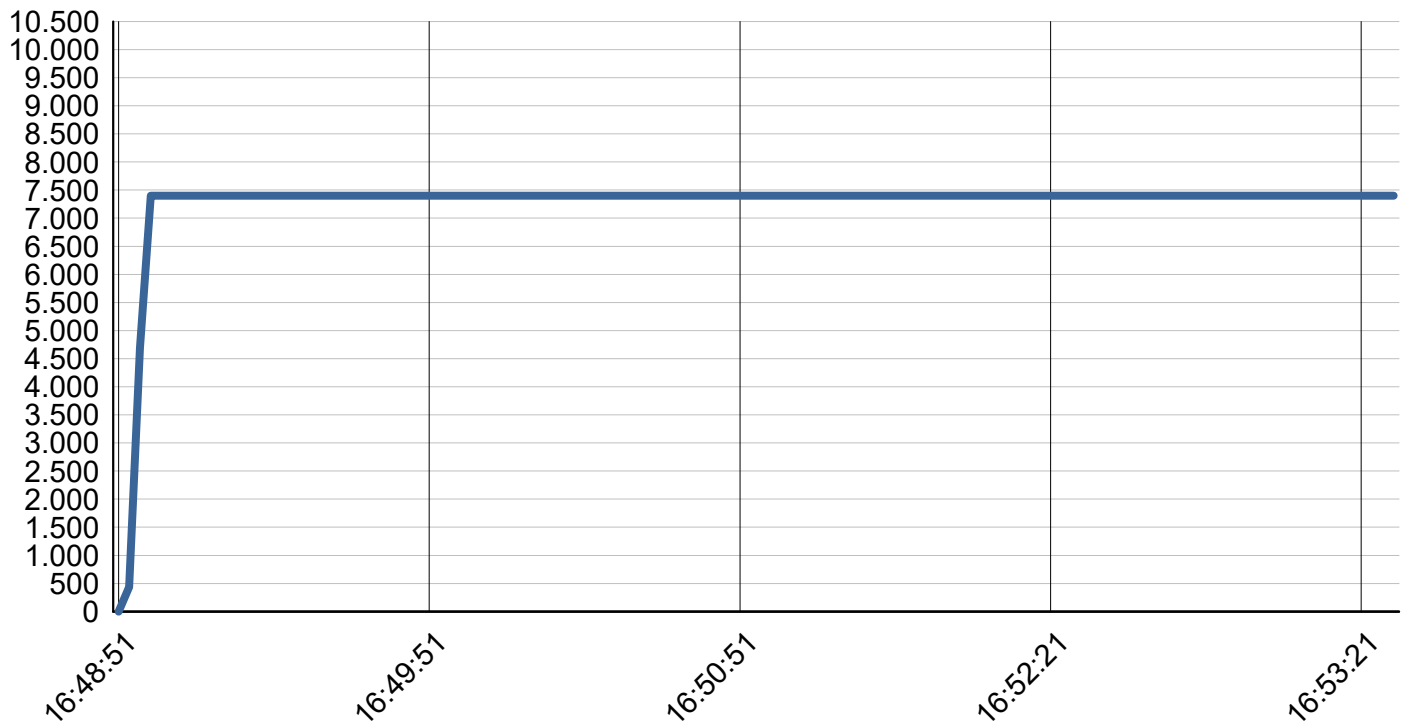
| Nº Anclaje | Orientación | Zona | Dist. Boca de Pozo | Long Inicial | Long Final | Resultado | Tipo |
|---|---|---|---|---|---|---|---|
| 2 | NE | D | 27,00 | 25,00 | 35,00 | Apto | PRUEBA |

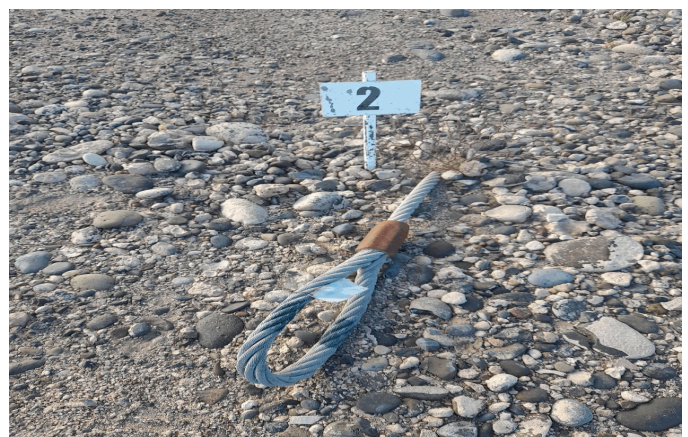
ANTES

HOMOLOGADO

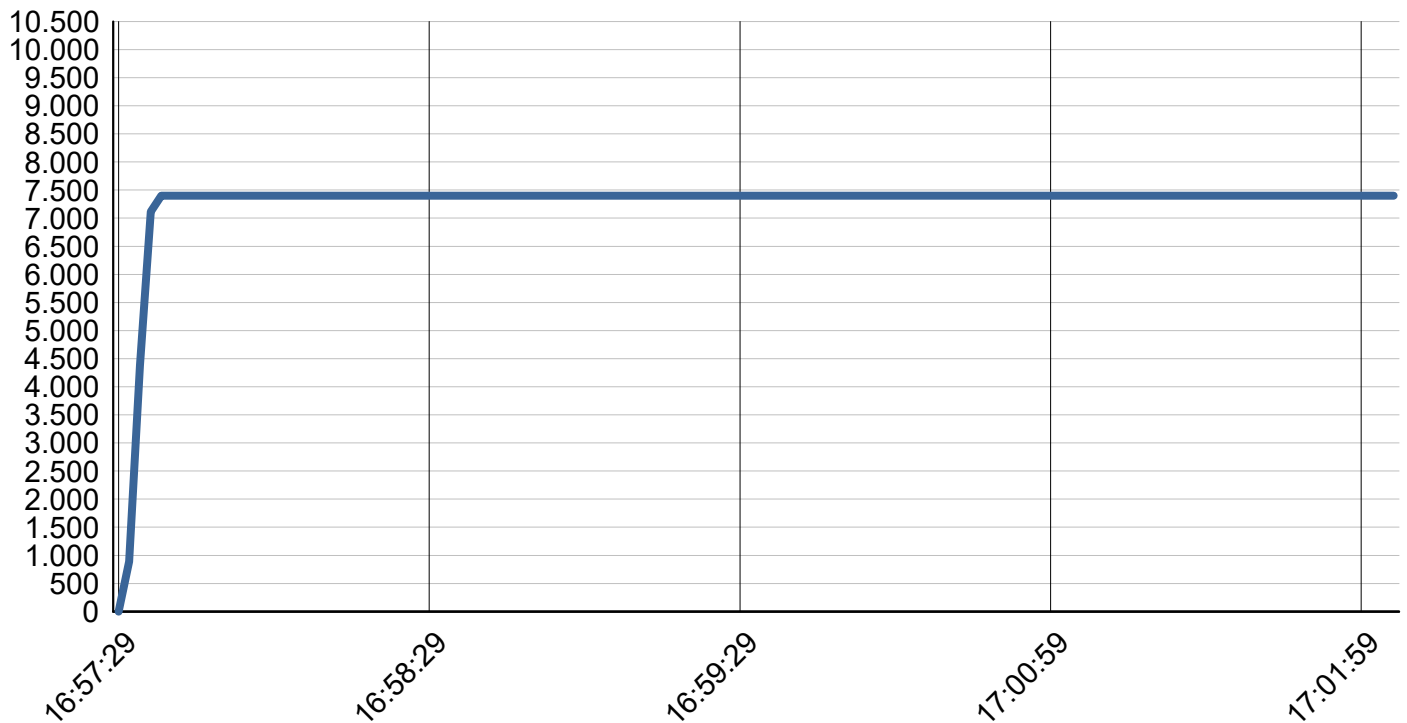
| Nº Anclaje | Orientación | Zona | Dist. Boca de Pozo | Long Inicial | Long Final | Resultado | Tipo |
|---|---|---|---|---|---|---|---|
| 3 | SE | D | 27,00 | 25,00 | 35,00 | Apto | PRUEBA |

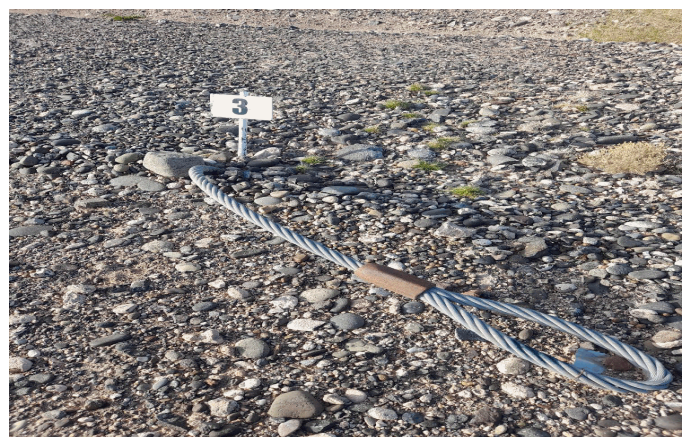
ANTES

HOMOLOGADO

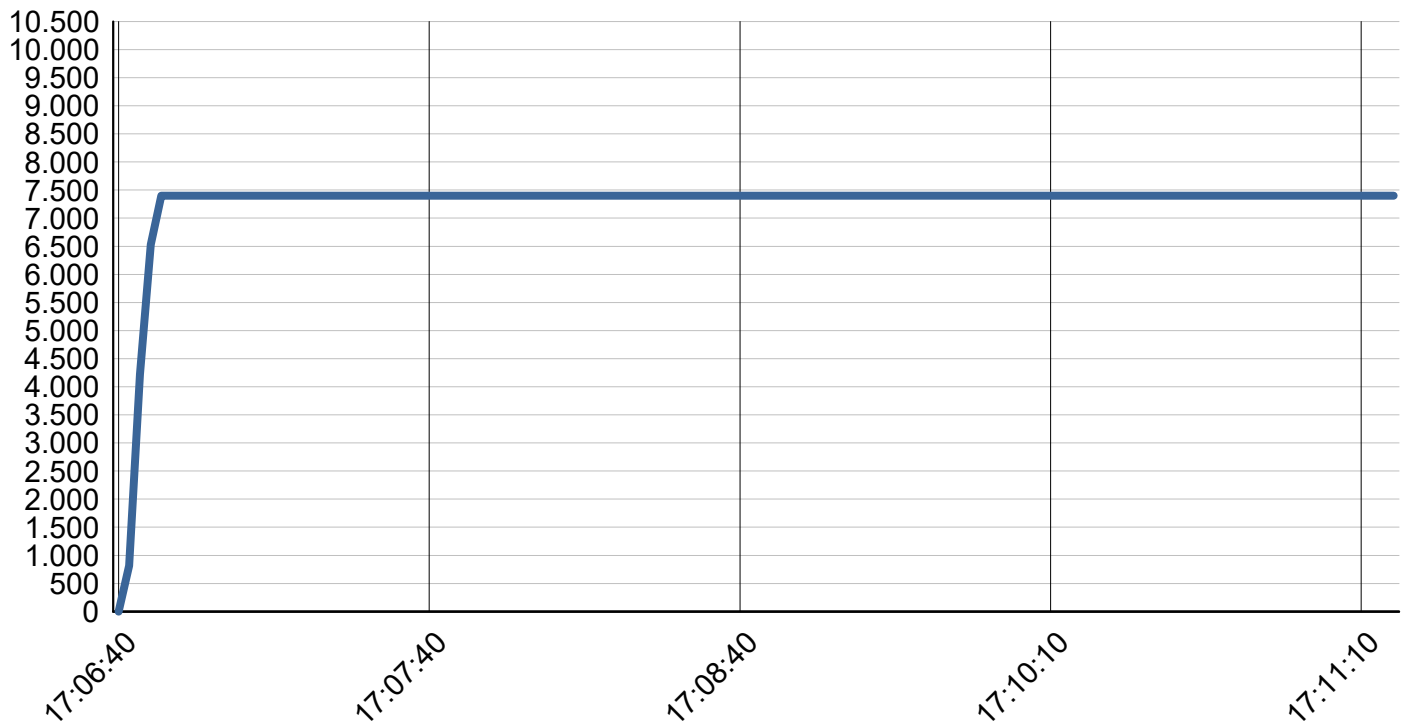
| Nº Anclaje | Orientación | Zona | Dist. Boca de Pozo | Long Inicial | Long Final | Resultado | Tipo |
|---|---|---|---|---|---|---|---|
| 4 | SO | D | 27,00 | 25,00 | 35,00 | Apto | PRUEBA |
