| Cliente | YPF | Fecha | 11/12/2021 9:39:46 |
| Yacimiento | Volcan Auca Mahida | | |
| Pozo | SCB 88 | Certificación | 1.517 |

**PARTE DE OPERACIONES** N° 040101Yacimiento: SCB Cliente: YPFMóvil: 102 Locación N° 88Equipo N°: ..... km: 50

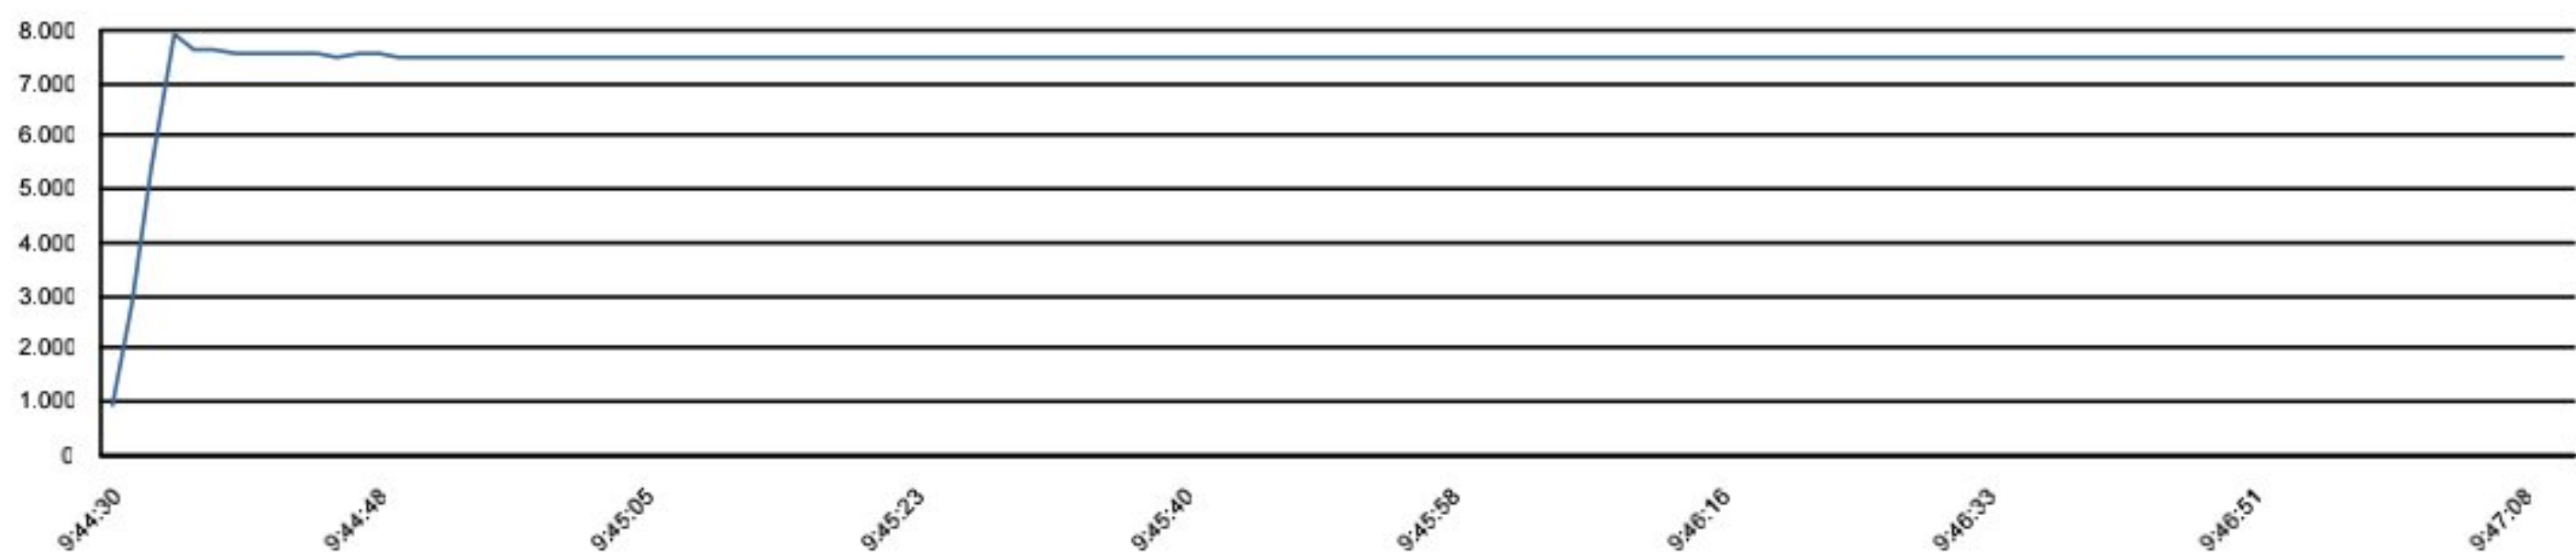
### Anclaje Nro.: 1

Observaciones: APROBADO

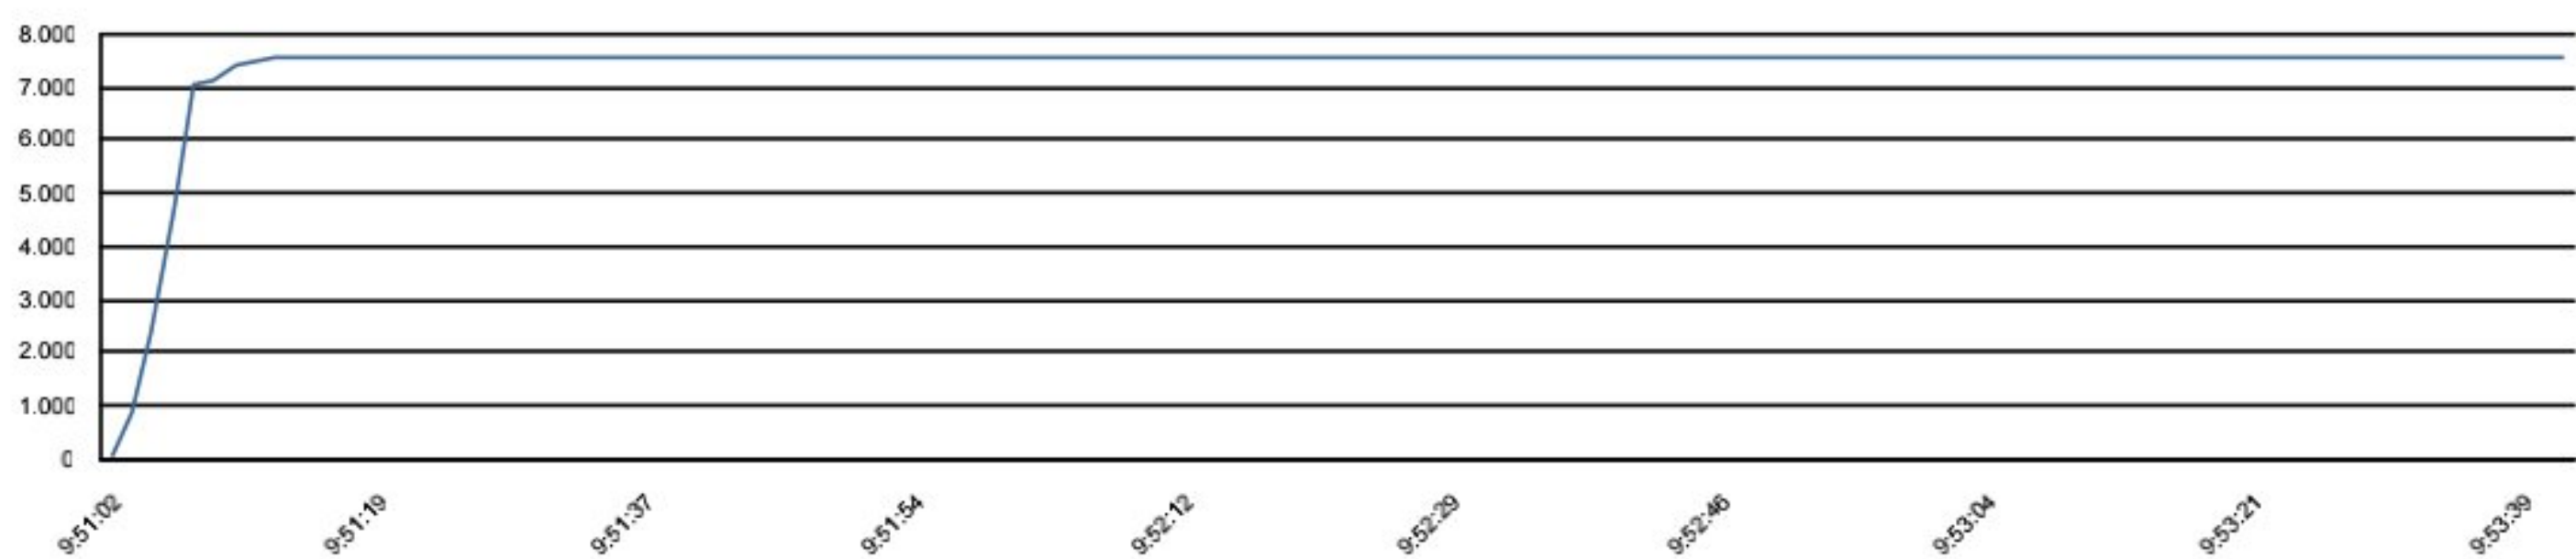
### Anclaje Nro.: 2

Observaciones: APROBADO

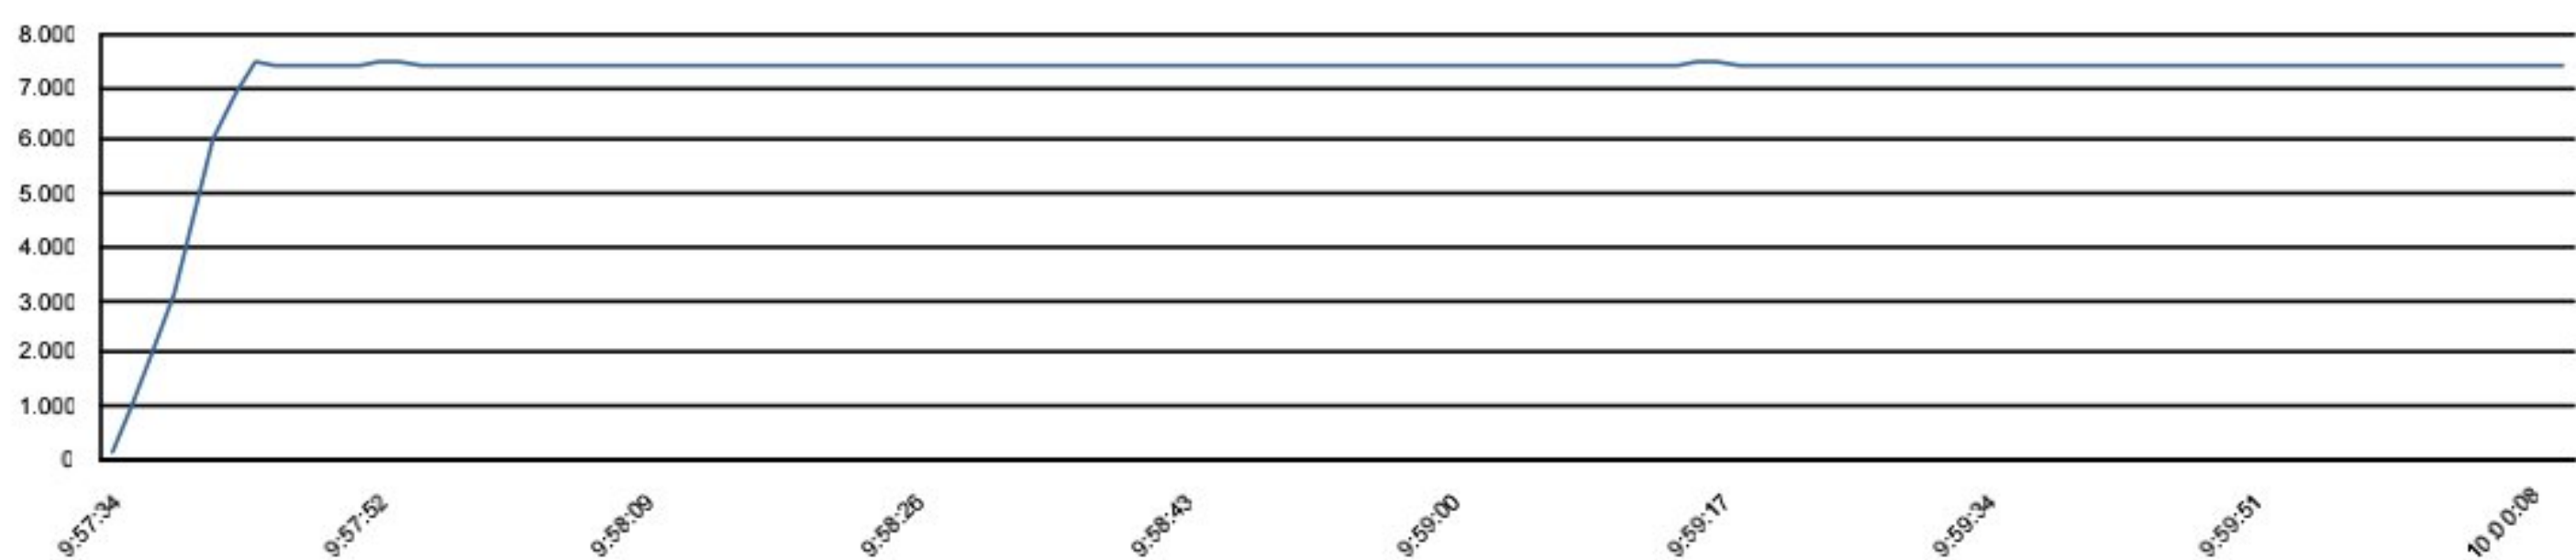
### Anclaje Nro.: 3

Observaciones: APROBADO

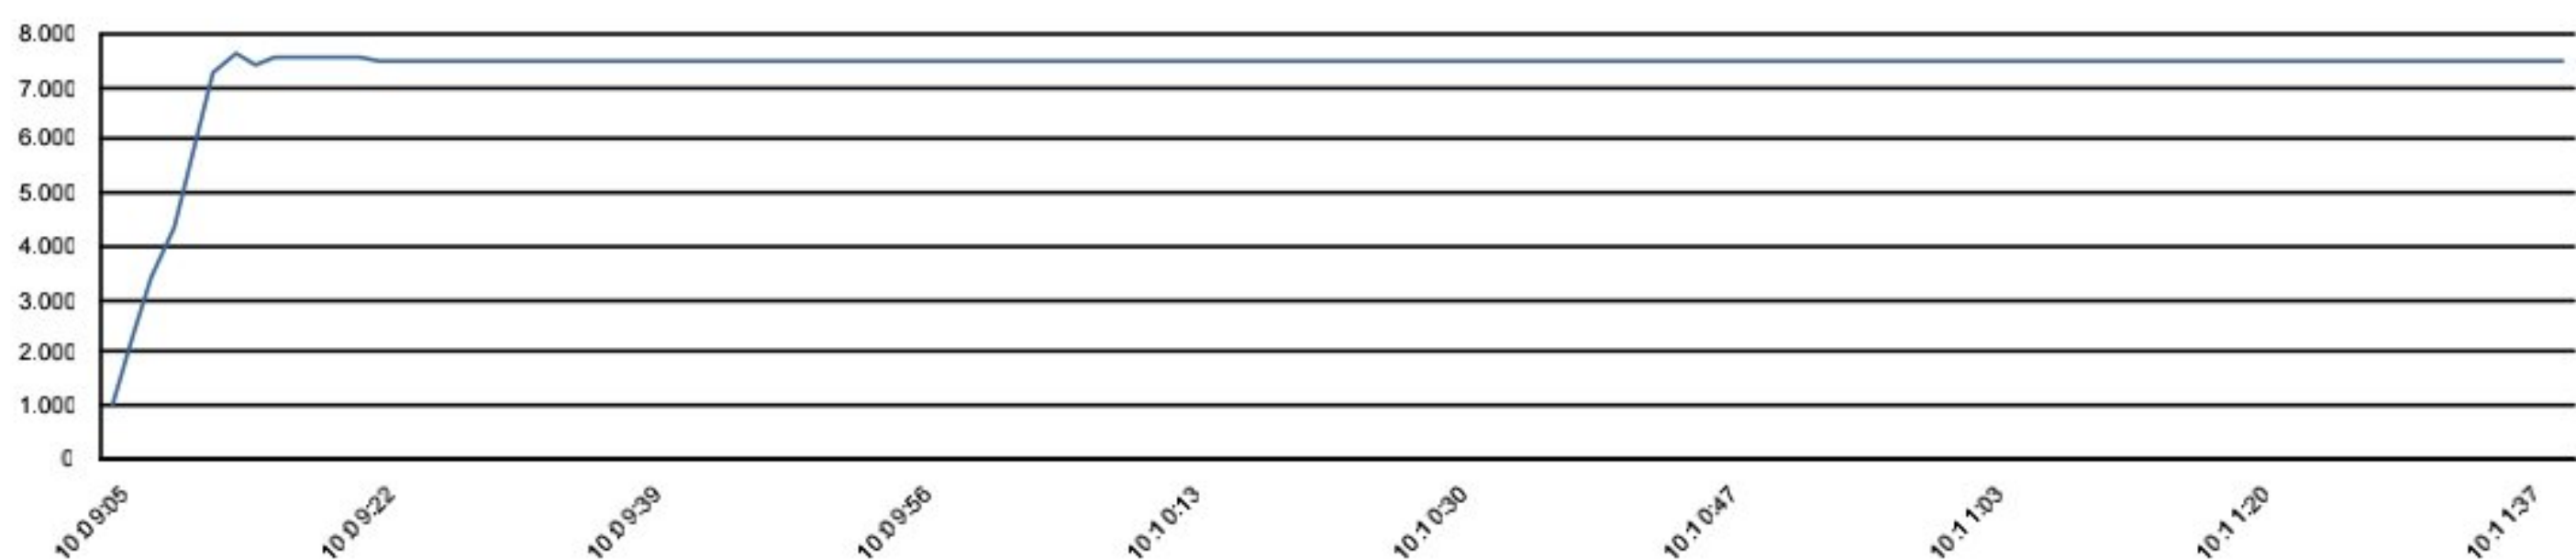
### Anclaje Nro.: 4

Observaciones: APROBADO

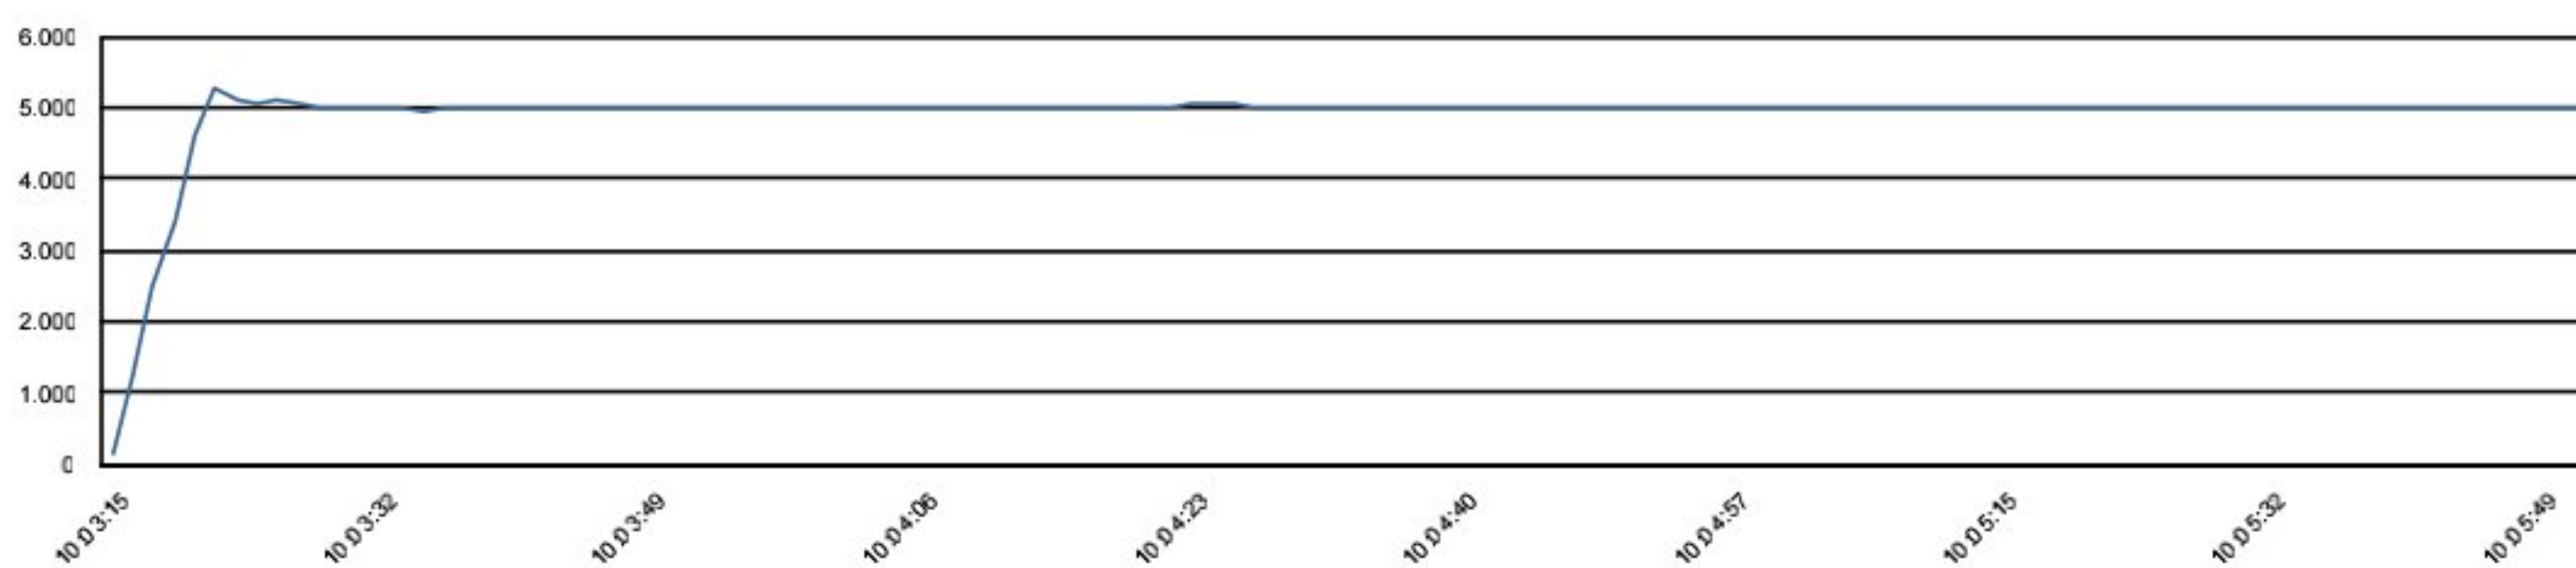
### Anclaje Nro.: 5

Observaciones: APROBADO
