**INFORME DE VERIFICACIÓN DE ANCLAJES**

ÁREA PRODUCCIÓN	Volcan Auca Mahida
POZO	SCB-131
LATITUD	
LONGITUD	
TENSIÓN MAX APLICADA	7.400,00
TENSIÓN DE REFERENCIA	SEGUN NORMAS API RP4G
ANCLAJES VERIFICAODOS	4
FECHA	29/04/2022
HORA	9:56:05
INTERNO	
PATRÓN	
MARCA	
MODELO	
Nº SERIE	
CERT CALIBRACIÓN	
FECHA VTO CAL

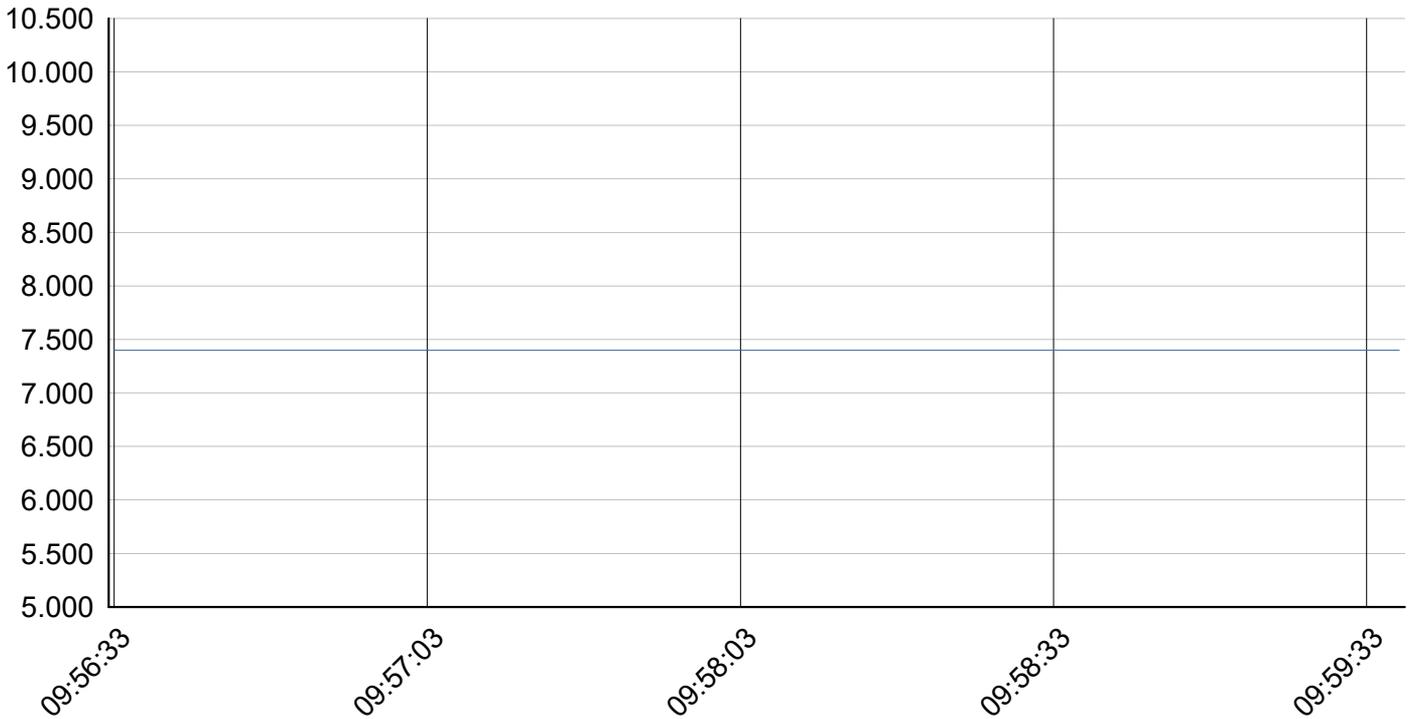
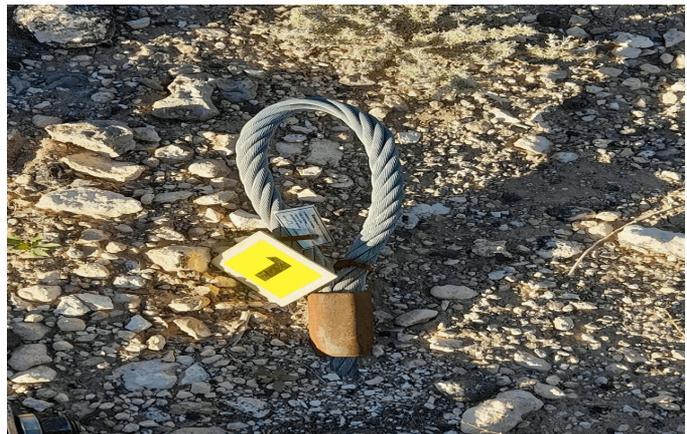
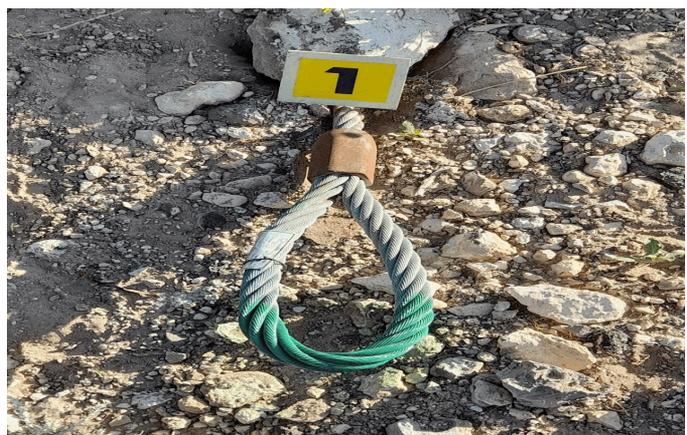
Nº Anclaje	Orientación	Zona	Dist. Boca de Pozo	Long Inicial	Long Final	Resultado	Tipo
1	NO	D	27,00	25,00	35,00	Apto	PRUEBA

Deformaciones	N
Desgaste Localizado	N
Rotura Alma	N
Rotura Alambre	N
Corrosión	S

HOMOLOGADO

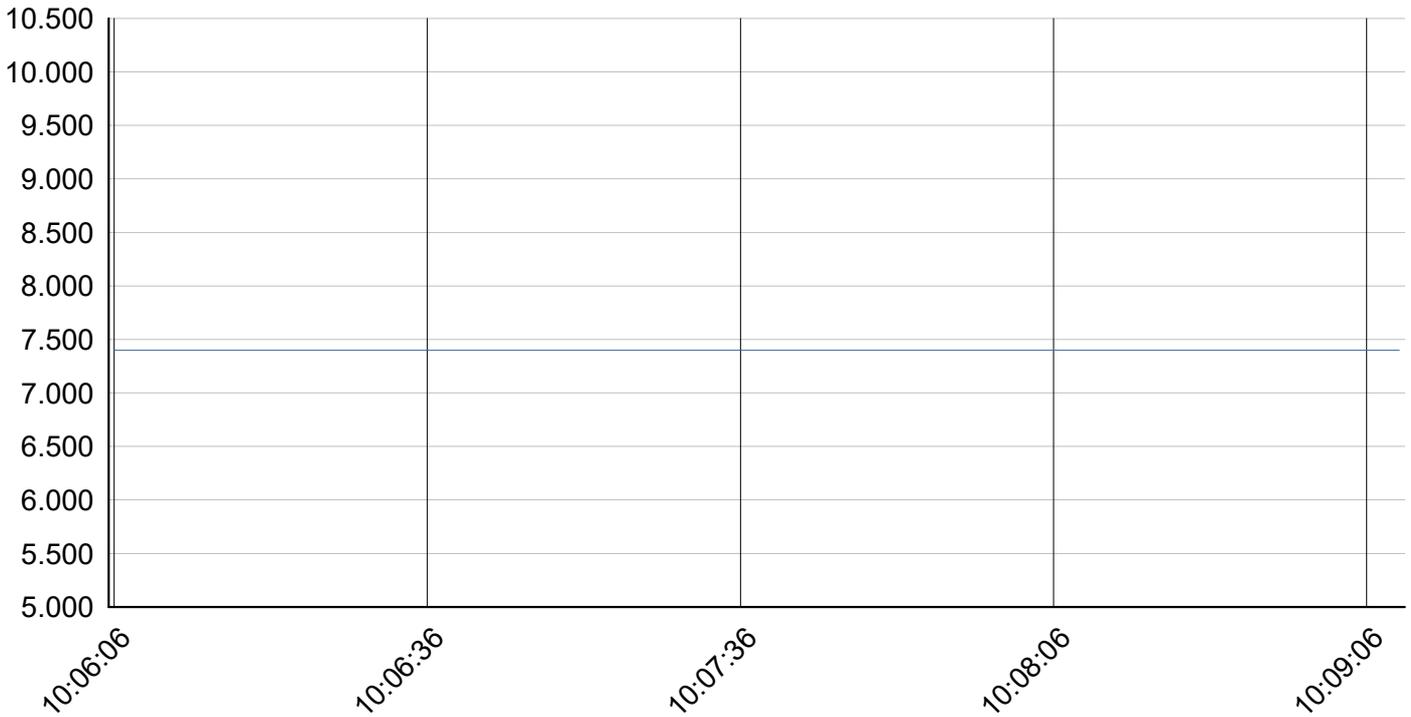
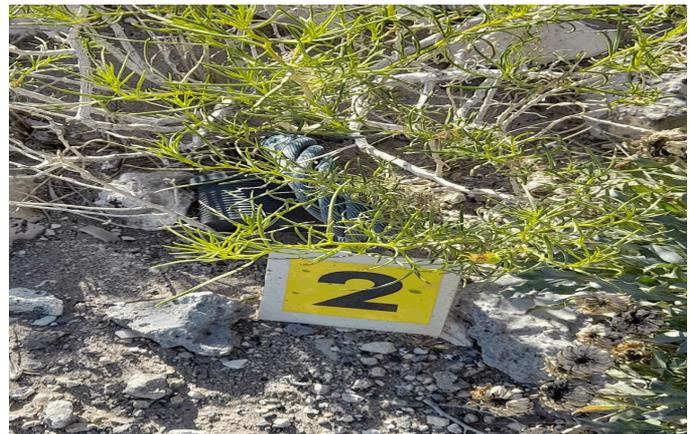
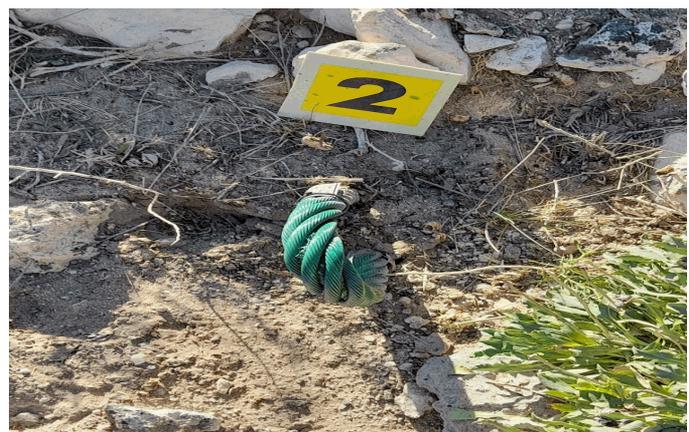
Nº Anclaje	Orientación	Zona	Dist. Boca de Pozo	Long Inicial	Long Final	Resultado	Tipo
2	NE	D	27,00	25,00	35,00	Apto	PRUEBA

Deformaciones	N
Desgaste Localizado	N
Rotura Alma	N
Rotura Alambre	N
Corrosión	S

HOMOLOGADO

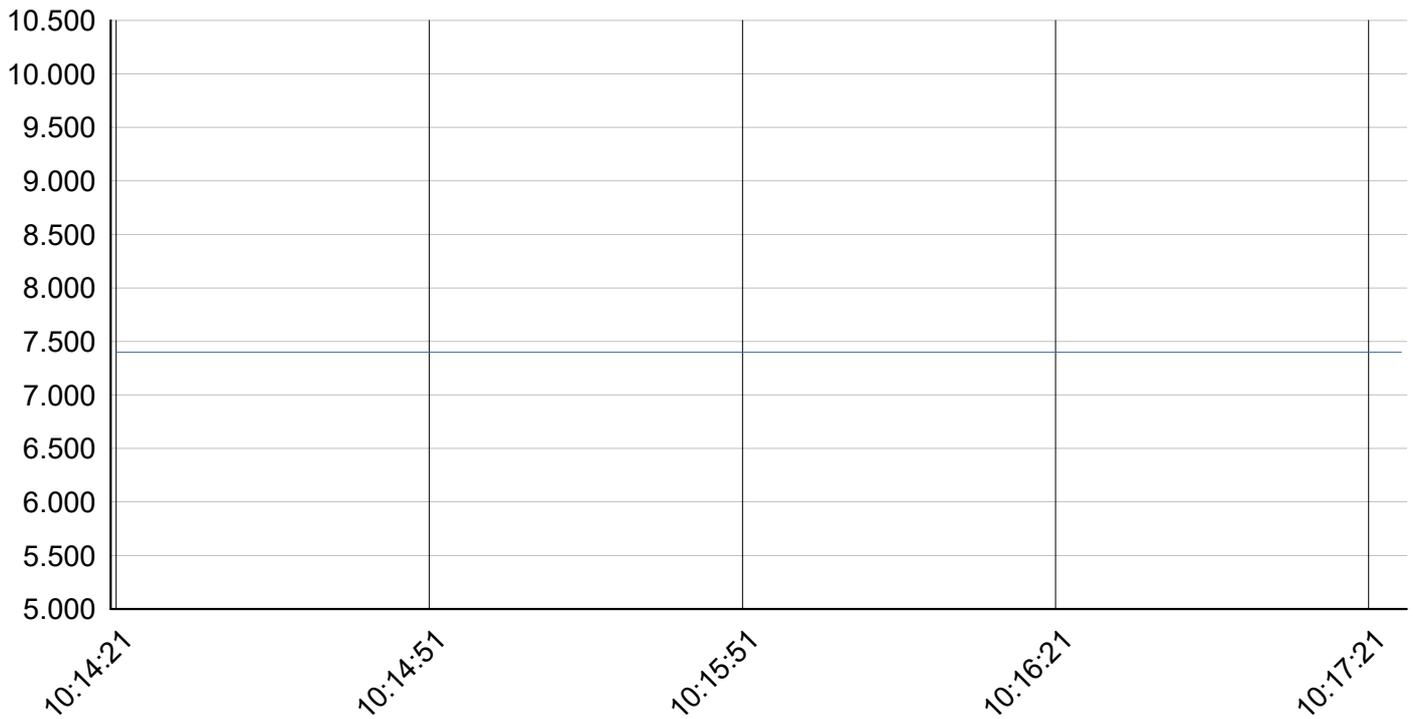
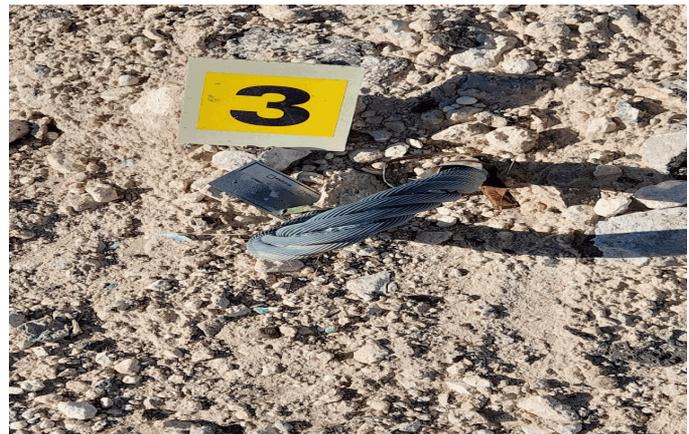
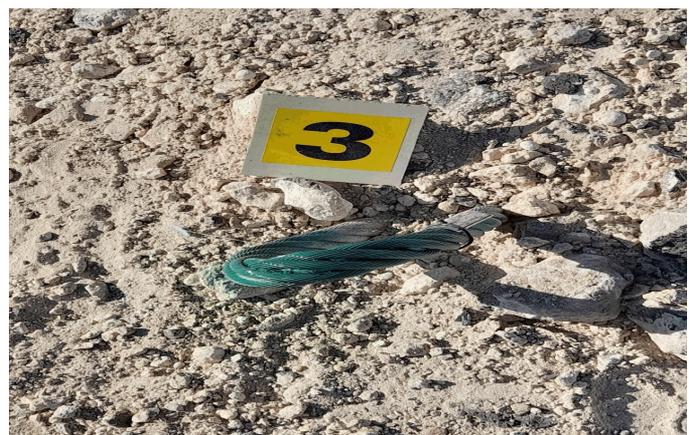
Nº Anclaje	Orientación	Zona	Dist. Boca de Pozo	Long Inicial	Long Final	Resultado	Tipo
3	SE	D	27,00	25,00	35,00	Apto	PRUEBA

Deformaciones	N
Desgaste Localizado	N
Rotura Alma	N
Rotura Alambre	N
Corrosión	S

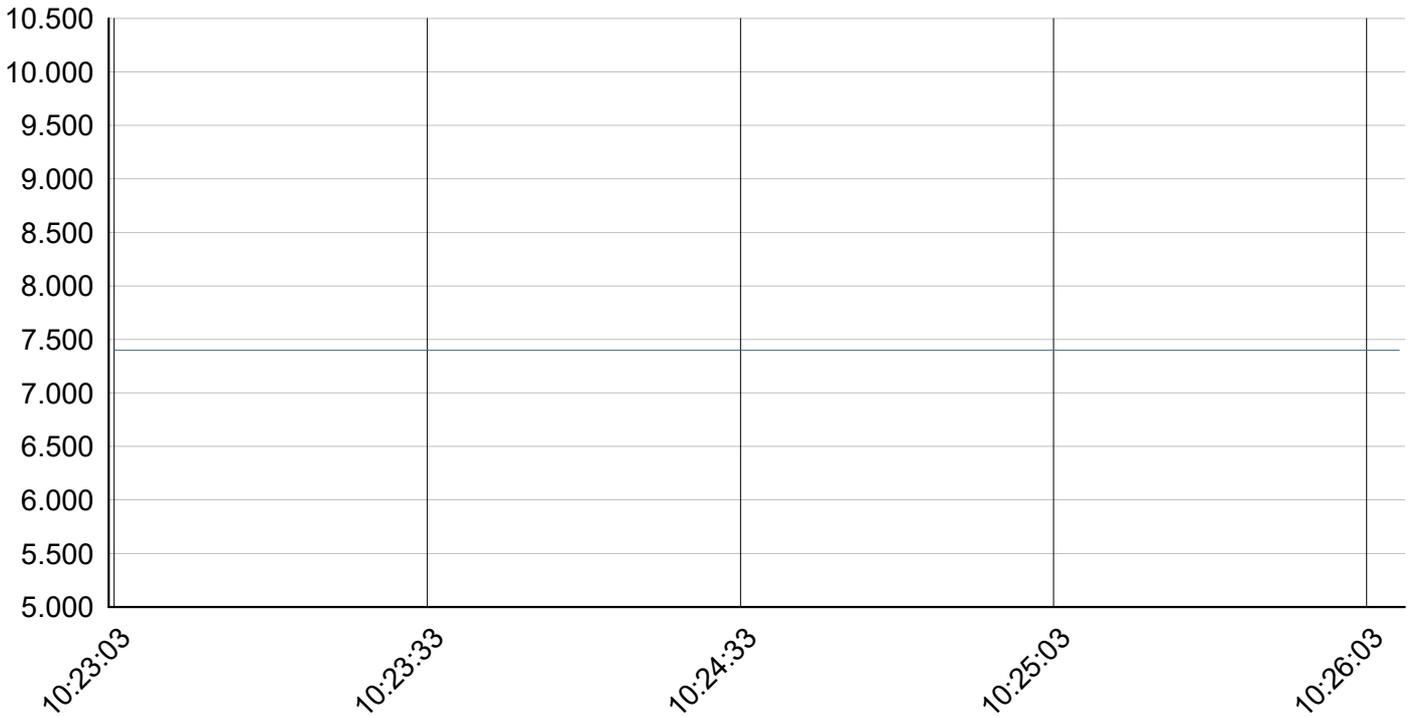
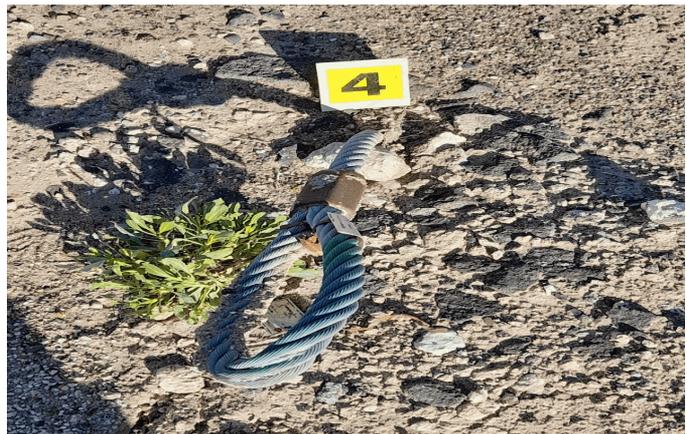
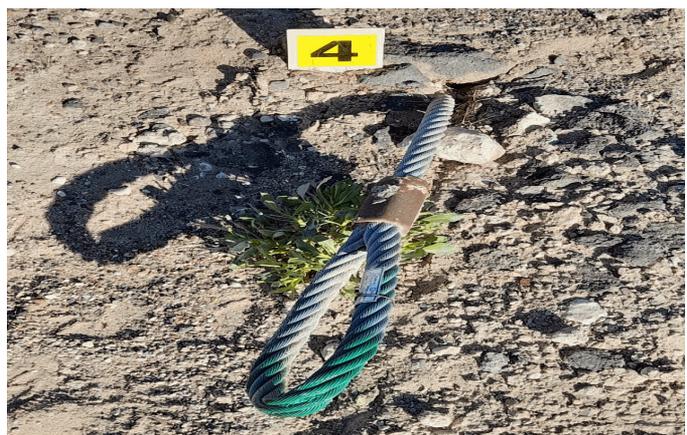
Nº Anclaje	Orientación	Zona	Dist. Boca de Pozo	Long Inicial	Long Final	Resultado	Tipo
4	SO	D	27,00	25,00	35,00	Apto	PRUEBA

Deformaciones	N
Desgaste Localizado	N
Rotura Alma	N
Rotura Alambre	N
Corrosión	S

HOMOLOGADO
