| Cliente | YPF | Fecha | 20/01/2022 11:25:17 |
| Yacimiento | Volcan Auca Mahida | | |
| Pozo | SCB-139 | Certificación | 1.590 |

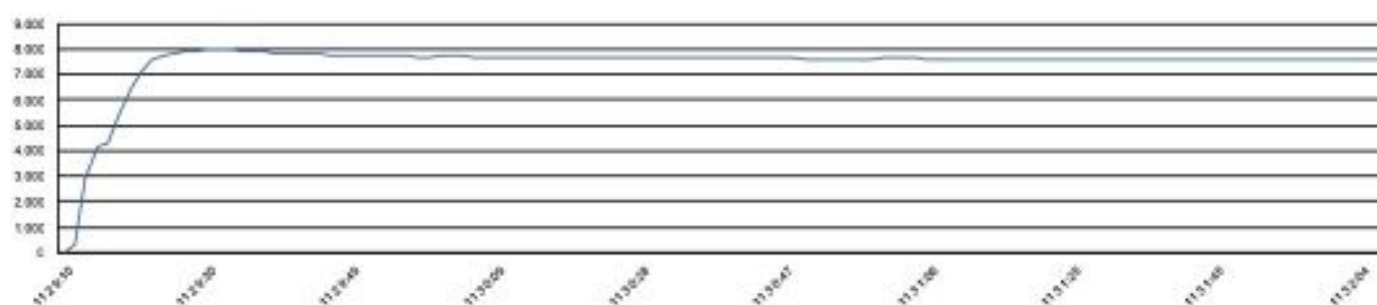
### Anclaje Nro.: 1

Observaciones: APROBADO

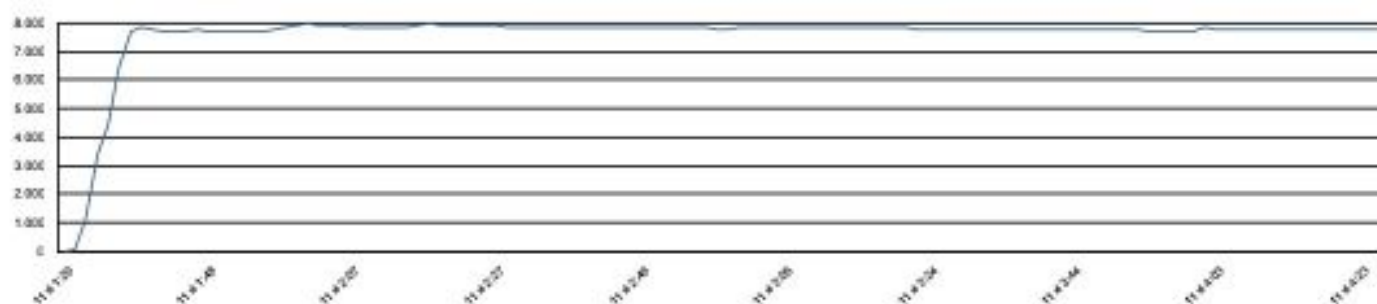
### Anclaje Nro.: 2

Observaciones: APROBADO

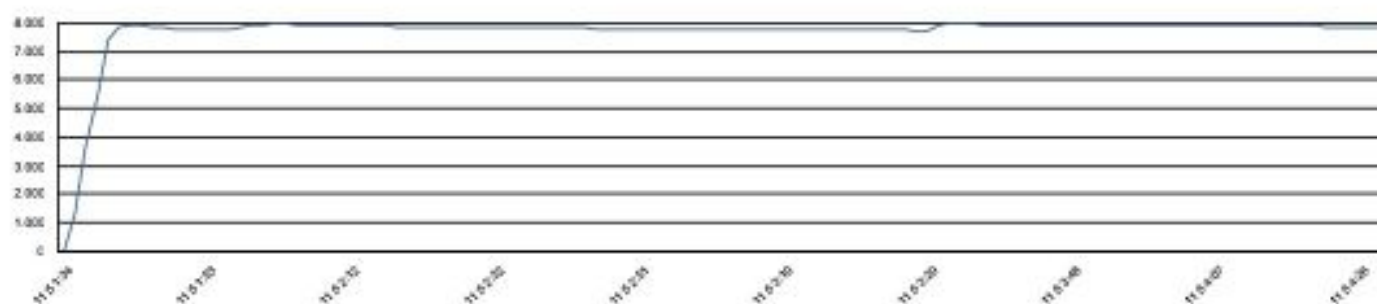
### Anclaje Nro.: 3

Observaciones: APROBADO

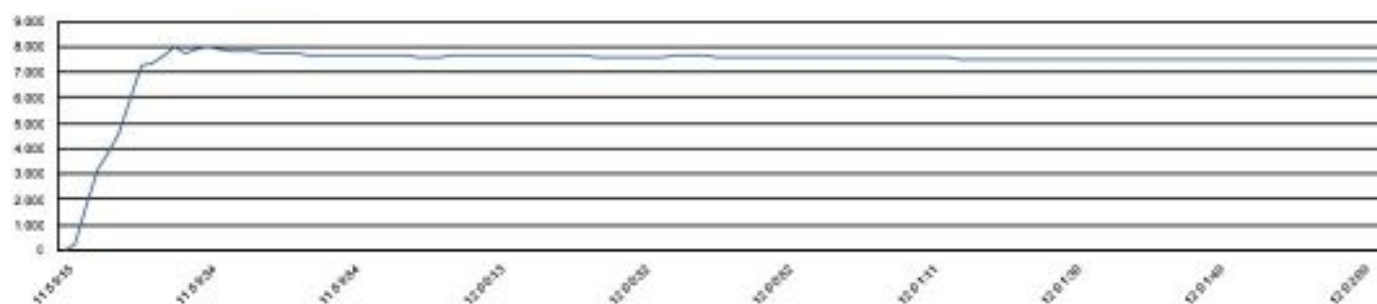
### Anclaje Nro.: 4

Observaciones: APROBADO
