**INFORME DE VERIFICACIÓN DE ANCLAJES**

ÁREA PRODUCCIÓN	Volcan Auca Mahida
POZO	SCB-20
LATITUD	
LONGITUD	
TENSIÓN MAX APLICADA	7.400,00
TENSIÓN DE REFERENCIA	SEGUN NORMA API RP 4G
ANCLAJES VERIFICAODOS	5
FECHA	10/05/2022
HORA	10:31:02
INTERNO	
PATRÓN	
MARCA	
MODELO	
Nº SERIE	
CERT CALIBRACIÓN	
FECHA VTO CAL

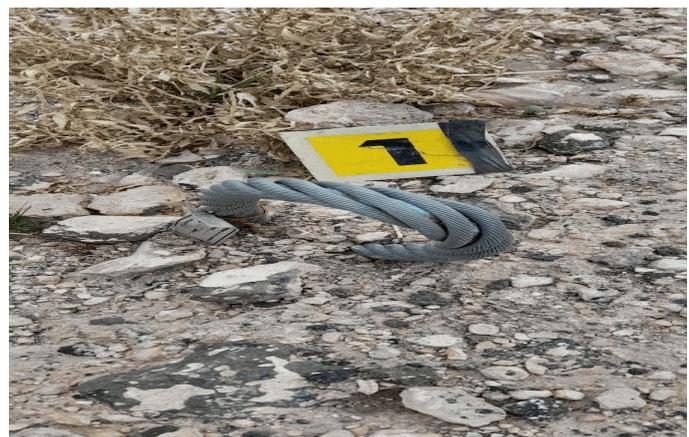
ANTES

Nº Anclaje	Orientación	Zona	Dist. Boca de Pozo	Long Inicial	Long Final	Resultado	Tipo
1	NO	D	27,00	25,00	35,00	Apto	PRUEBA

Deformaciones	N
Desgaste Localizado	N
Rotura Alma	N
Rotura Alambre	N
Corrosión	S

Emplomado	N
Encasquillado	S

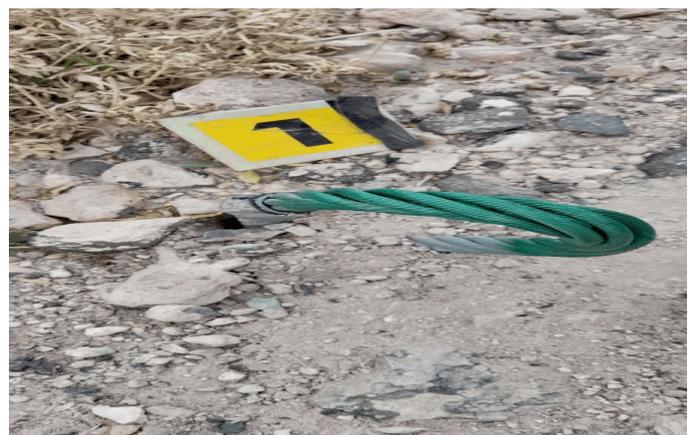
DESPUES

HOMOLOGADO

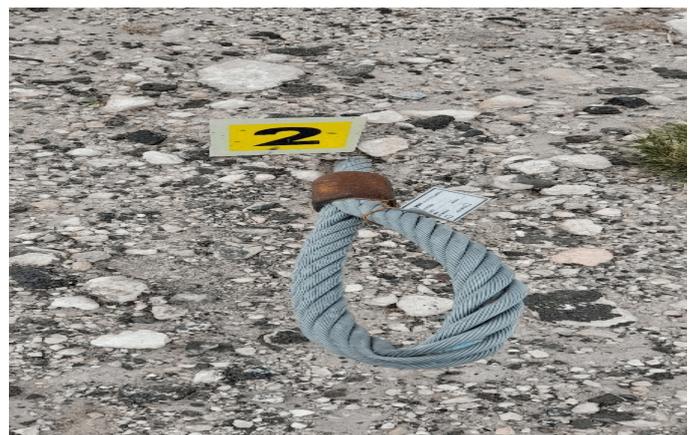
ANTES

Nº Anclaje	Orientación	Zona	Dist. Boca de Pozo	Long Inicial	Long Final	Resultado	Tipo
2	NE	D	27,00	25,00	35,00	Apto	PRUEBA

Deformaciones	N
Desgaste Localizado	N
Rotura Alma	N
Rotura Alambre	N
Corrosión	S

Emplomado	N
Encasquillado	S

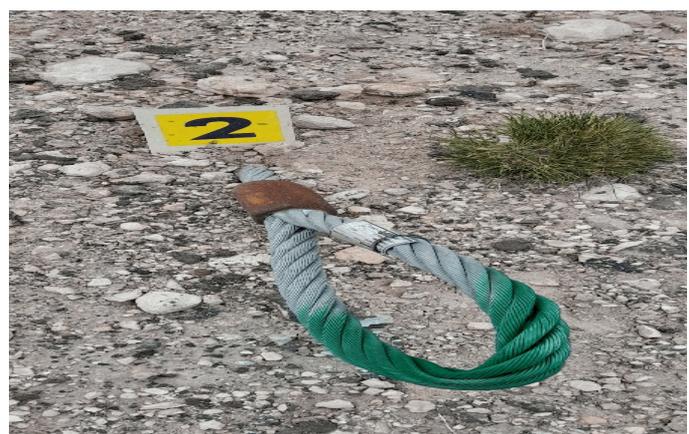
DESPUES

HOMOLOGADO

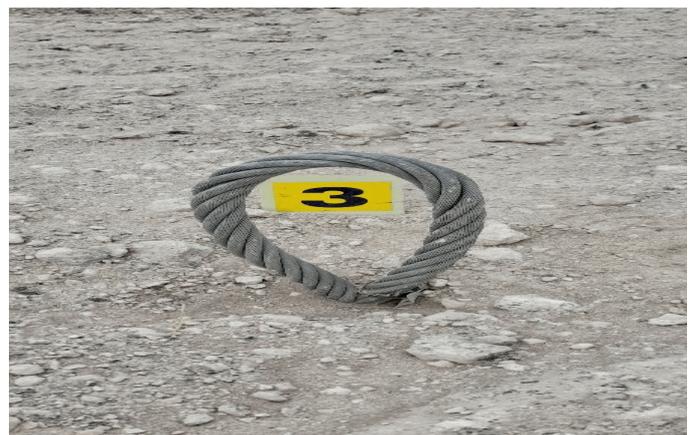
ANTES

Nº Anclaje	Orientación	Zona	Dist. Boca de Pozo	Long Inicial	Long Final	Resultado	Tipo
3	NE	D	27,00	25,00	35,00	Apto	PRUEBA

Deformaciones	N
Desgaste Localizado	N
Rotura Alma	N
Rotura Alambre	N
Corrosión	S

Emplomado	N
Encasquillado	S

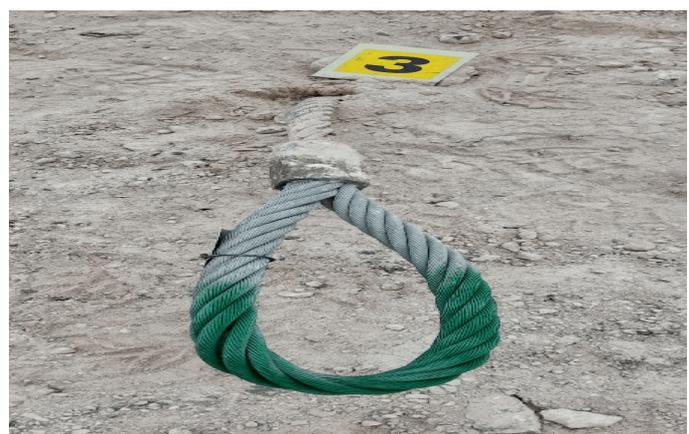
DESPUES

HOMOLOGADO

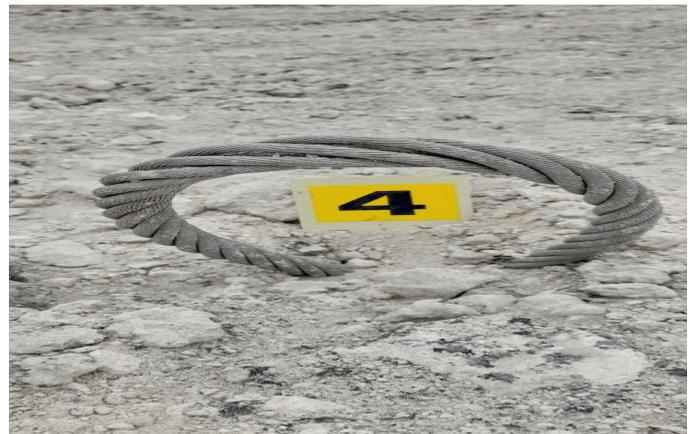
ANTES

Nº Anclaje	Orientación	Zona	Dist. Boca de Pozo	Long Inicial	Long Final	Resultado	Tipo
4	SO	D	27,00	25,00	35,00	Apto	PRUEBA

Deformaciones	N
Desgaste Localizado	N
Rotura Alma	N
Rotura Alambre	N
Corrosión	N

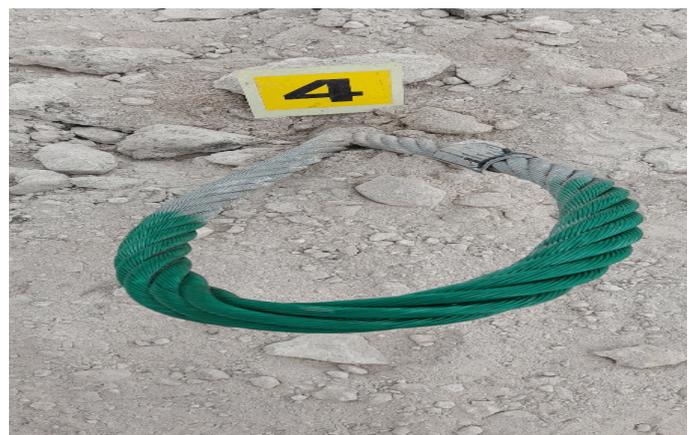
DESPUES

HOMOLOGADO

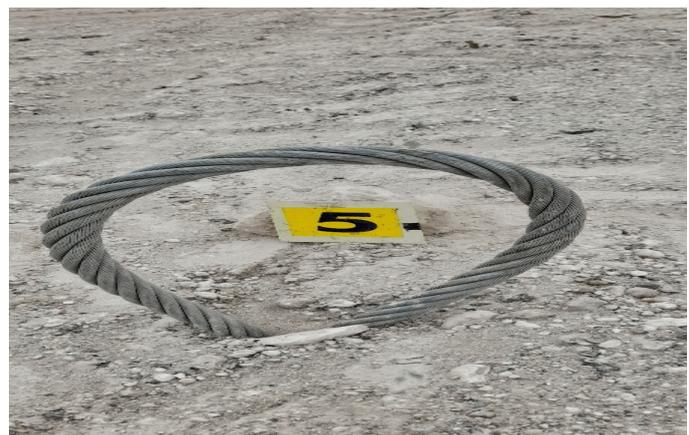
ANTES

Nº Anclaje	Orientación	Zona	Dist. Boca de Pozo	Long Inicial	Long Final	Resultado	Tipo
5	S	D	27,00	25,00	35,00	Apto	PRUEBA

Deformaciones	N
Desgaste Localizado	N
Rotura Alma	N
Rotura Alambre	N
Corrosión	N

Emplomado	N
Encasquillado	S

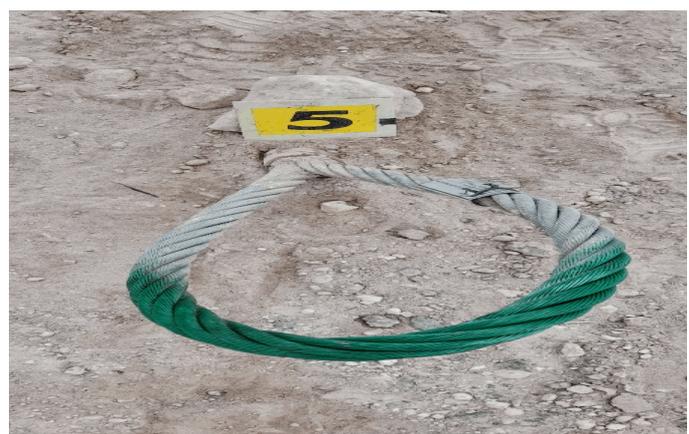
DESPUES

HOMOLOGADO
